Tilstandsrapport

Fritidsbolig

Nordre Ifarnesveg 76, 2428 SØRE OSEN

Oppdragsnr.: 20243-1703

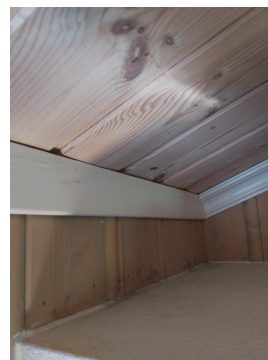
Opplyst om noe kondensproblematikk i overgang vegg/tak i stue over vedhulle, anførte forhold antas å være som følge av utett dampsperreløsning/luftlekkasjer og forekommer i hovedsak ved sprengkulde og hard fyring på vintertid.

Noe fuktskjolder/avflassing på taklist.

Grunnet usikkerhet vedr dampsperreløsning/luftlekkasjer må forholdene ved avviket følges opp jevnlig, utbedring av anførte forhold anses ikke prekärt og kan evt avventes. Kostnadsestimat kun for kontroll av fagmann.

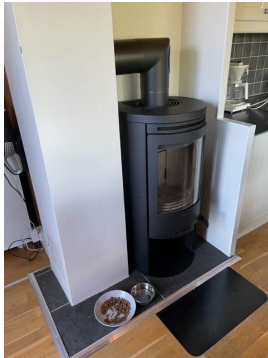
Utbedringer ved kort brannsikring under sotluke bør vurderes. Funksjon og tilstand piper og ildsteder må vurderes av fagmann. Ingen fremlagte opplysninger om påbud etter feiertilsyn.

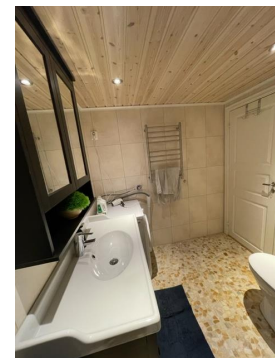
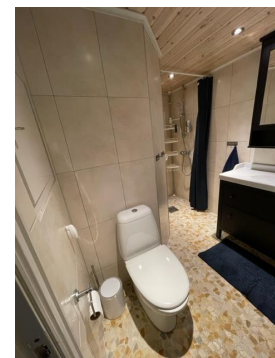
1. ETASJE > BAD

- Det er vindu/dør med ikke fuktbestandige materialer i våtsonen (ved vask, dusj, badekar, osv.), løsningen eller byggematerialet er uegnet

Vindu uten påviste skader.

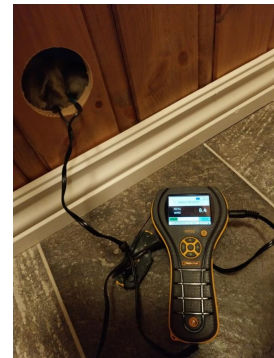
Hulltaking foretatt på toalettrom mot dusjsone. Ingen tegn til fuktproblematikk ved veggkonstruksjonen.

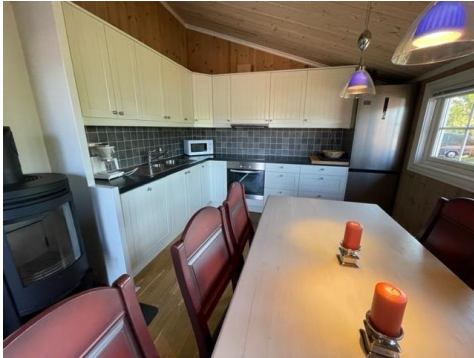
1. ETASJE > KJØKKEN

Kjøkken uten lekkasjevakt, krav ved byggetidspunktet. Manglende endemansjetter ved rørvslutninger varerør i kjøkkenbenk.

Lekkasjevakt må monteres. Komfyrvakt anbefales montert.

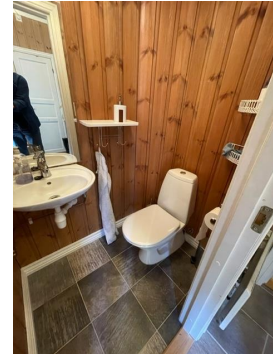
- Toalettrom mangler tilluftsventilering, f.eks. spalte/ventil ved dør.
- Det er påvist andre avvik:

Det må etableres ventilering fra toalettrom. Det bør etableres tilfredsstillende tilluft til toalettrom, f.eks. luftespalte ved dør e.l.
