Tilstandsrapport

Boligbygg med flere boenheter

Sletteløkka 38 B, 0597 OSLO

Befaringsdato: 22.03.2025

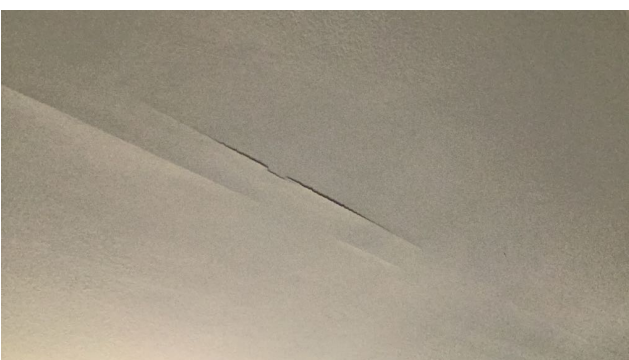
- Målt høydeforskjell på mellom 10 - 20 mm innenfor en lengde på 2 meter. Tilstandsgrad 2 gis med bakgrunn i standardens krav til godkjente måleavvik.

- For å få tilstandsgrad 0 eller 1 må høydeforskjeller rettes opp. Ytterligere undersøkelser må foretas for å få kartlagt omfanget for utbedring.

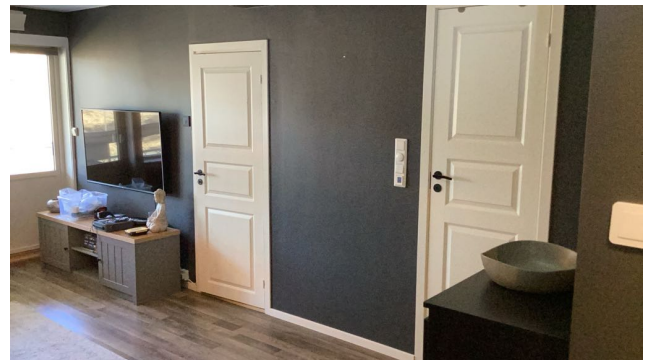
påbegynt svelling

Det er også registrert begynnende svelling på en baderomsdør, noe som er ganske vanlig på grunn av fuktigheten i dette rommet.

Det er ikke nødvendig å utbedre avvikene på nåværende tidspunkt.

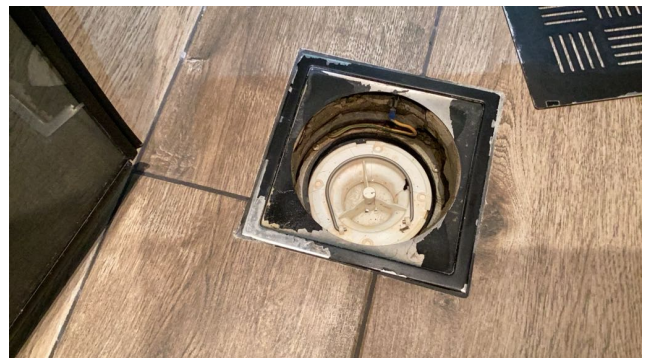
Sveisemembran

TG 2 Sluk, membran og tettesjikt

Anbefaler å oppdrive dokumentasjon på membran om mulig.

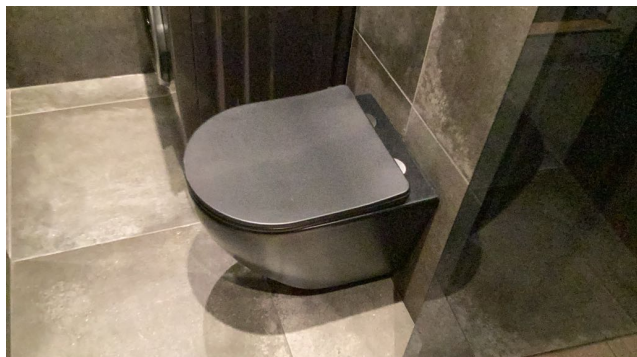
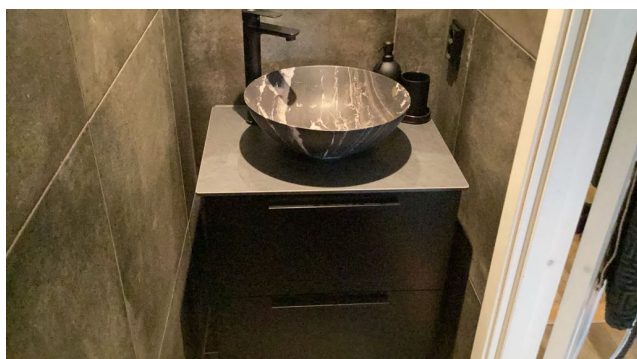
- Det er ikke påvist tilfredsstillende løsning for å synliggjøre lekkasje fra innebygget systerne.

- Det må gjøres tiltak for å lukke avviket.

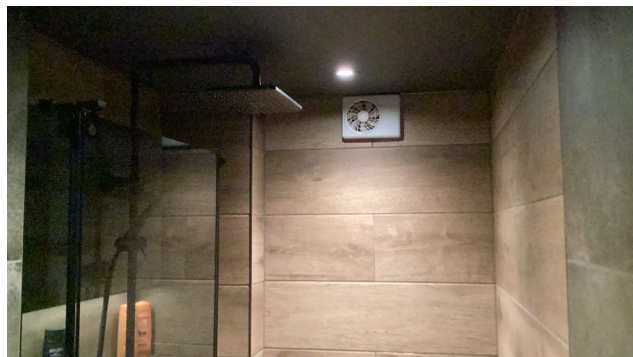
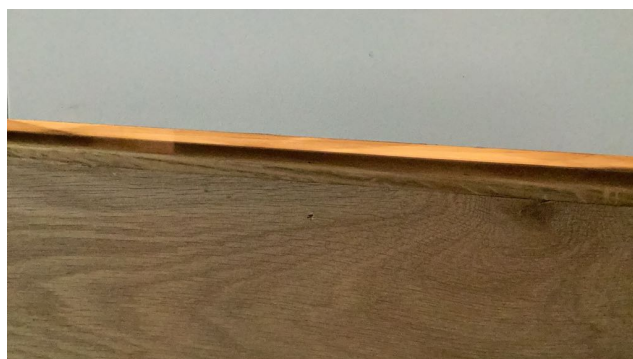
! TG 2 Ventilasjon

For denne leiligheten
Ventilasjon: Badet er utstyrt med mekanisk avtrekk som automatisk aktiveres ved fukt. Denne løsningen avviker fra den opprinnelige løsningen.

Det kan forekomme pålegg om å tilbakeføre den opprinnelige ventilasjonsløsningen på badet. Dette kan være nødvendig for å sikre at ventilasjonen oppfyller gjeldende forskrifter og standarder, samt for å unngå potensielle problemer med fukt og mugg. Det er derfor viktig å avklare dagens løsning med styret i borettslaget/sameiet før eventuelle endringer gjennomføres.

Det kan være at borettslaget/sameiet har egne vedtekter som hindrer montering av mekanisk avtrekk fra badet. Dagens løsning må derfor avklares nærmere med styret i borettslaget/sameiet før det eventuelt kan beholdes.

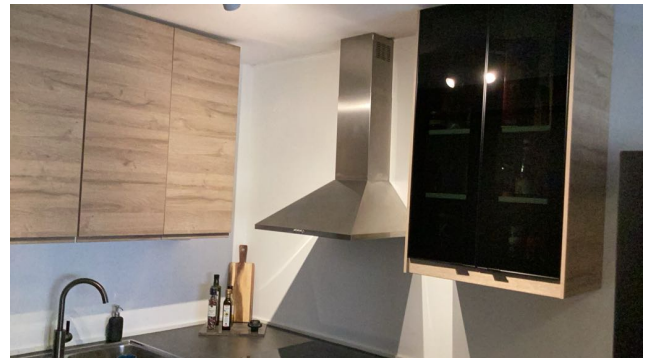
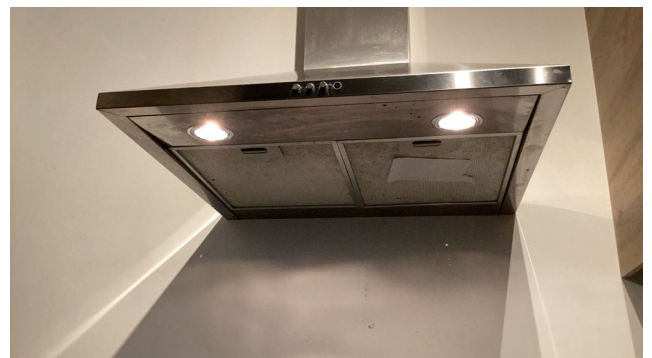
TG 2 Avtrekk

Det er kun kullfilterventilator på kjøkkenet og heller ikke andre forserte/mekaniske avtrekksløsninger fra kokesonen. Løsningen avviker fra opprinnelig løsning.

Det kan være at borettslag/sameie har egne vedtekter som hindrer montering av mekanisk avtrekk fra rommet, anbefalt tiltak må derfor avklares nærmere med styret i borettslag/sameie før det eventuelt kan gjennomføres.

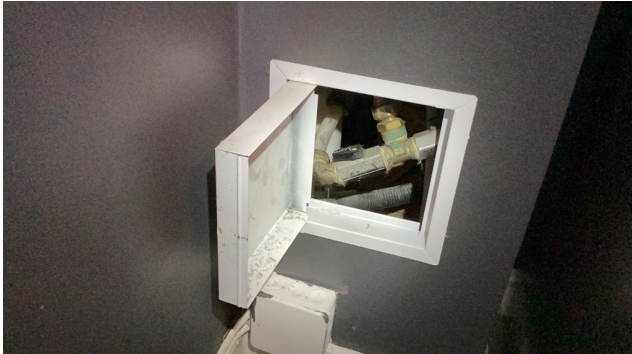
stoppekran soveromet

Det er også installert en stoppekran i soverommet, som sikrer rask avstenging av vann ved behov og gir økt trygghet mot potensielle vannskader. Kursfortegnelse på rør-i-rør systemet mangler.

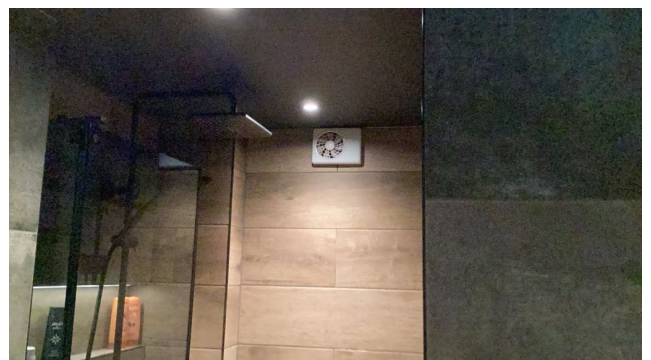
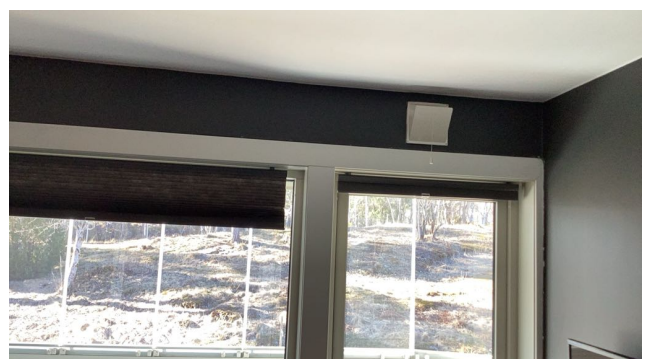
For denne leiligheten er den opprinnelige ventilasjonsløsningen ikke beholdt, da kjøkkenet ble flyttet til stuen i forbindelse med oppussingen. I stedet er det installert et kullfilter på kjøkkenet og en avtrekksvifte på badet, en løsning som avviker fra kravene i NS3600. Det er viktig å bemerke seg at dagens løsning avviker fra ventilasjonsløsningen i forhold til opprinnelig design og løsning.

- Det er påvist avvik i ventilasjonsløsning i forhold til gjeldende krav på oppføringstidspunktet.

Det kan være at borettslaget/sameiet har egne vedtekter som hindrer monteringen av mekanisk avtrekk fra rommet. Dagens tiltak må derfor avklares nærmere med styret i borettslaget/sameiet før det eventuelt kan beholdes videre. Det kan forekomme pålegg om å tilbakeføre ventilasjonsløsningen til opprinnelig tilstand.

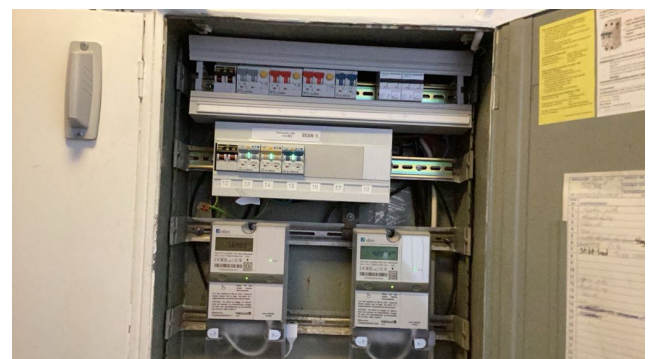
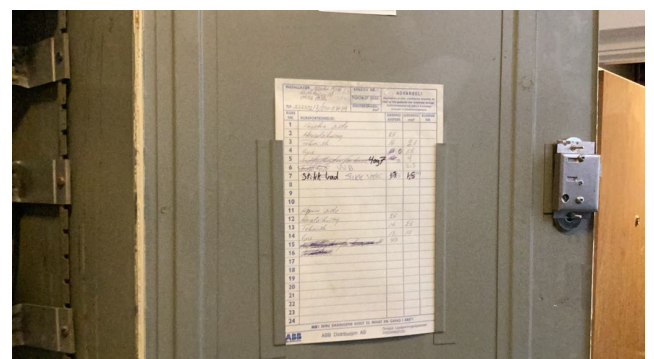
Kursfortegnelsen er uoversiktlig med tanke på hva som tilhører denne enheten og ikke. Jeg anbefaler å rydde opp i kursfortegnelsen
