Lundveien 17, 0678 OSLO

**Enebolig over 3 plan med stor  
solrik tomt og ypperlig  
beliggenhet i populært  
boligområde**

# Tilstandsrapport

Rapportdato: 05.06.2025

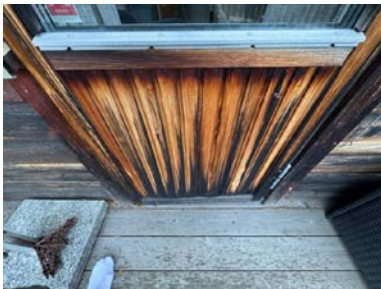
- Det er påvist dør(er) med fukt/råteskader.
- Karmene i dører er værslitte utvendig og det er sprekker i trevirket.

Terrassedøren er slitt, og har råteskade på brystning og omramming utvendig. Mer enn halvparten av forventet brukstid er oppbrukt. Det må forventes høyere varmetap fra terrassedøren sammenlignet med dør fra nyere dato. Normal tid før utskifting av tredører og aluminiumsdører er 20 - 40 år. Normal tid før kontroll og justering av tredører er 2 - 8 år.

Terrassedør 1.etg

- Døren(e) står foran utskifting.

**Kostnadsestimat: 10 000 - 50 000**

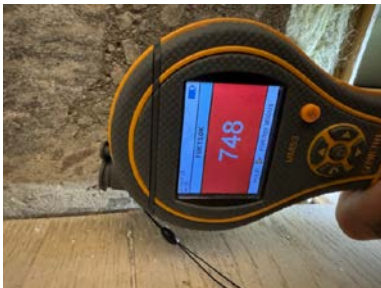
Stedvis synlig misfarging og saltutslag på nedkant grunnmur/kjellervegger. Ved fuktsøk i kjeller ble det påvist forhøyede fuktverdier stedvis på kjellergulv og nedkant grunnmur/kjellervegger. Ved fuktsøk med pigger i bunnsvill i kjellerrom ble det indikert forhøyede fuktverdier. I kjellere av denne alderen må man påregne et kapillært fuktpress fra gulv og nedre del av grunnmur. Gulvet er ikke fuktsikret mot fukt fra grunn. Dette var ikke vanlig da bygningen ble oppført.

Fuktindikasjon nedkant grunnmur/kjellervegg

- Det påviste fuktnivå gir grunn til å overvåke konstruksjonen jevnlig for å se utvikling over tid, og eventuelt foreta tiltak for å unngå fuktskader.

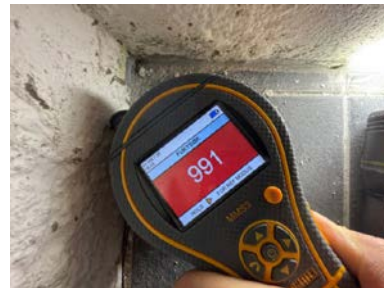
- Det er påvist indikasjoner på noe fuktgjennomtrenging i kjellergulv.
- Det er påvist indikasjoner på noe fuktgjennomtrenging inn i kjellermur.

Fuktindikasjon kjellergulv

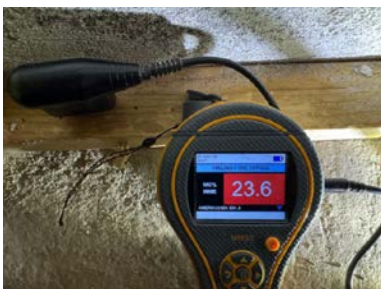
Fuktindikasjon ved søk med pigger i bunnsvill

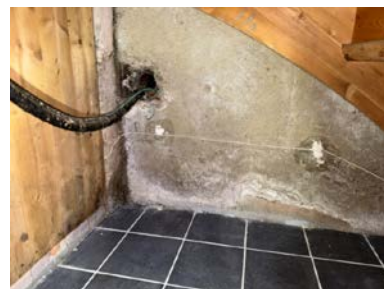
Misfarging og fuktskjolder nedkant grunnmur

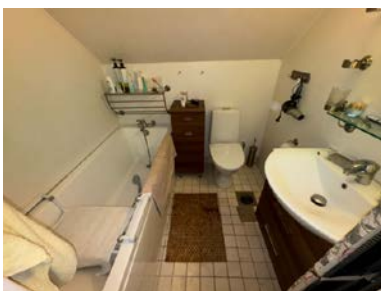
- Våtrommet har behov for omfattende oppgraderinger. For å sikre en løsning som oppfyller gjeldende krav, bør tettesjikt, sluk og røropplegg oppgraderes og dokumenteres.
- Manglende oppgradering av våtrommet medfører høy risiko for at konstruksjonene ikke vil tåle vanlig bruk av vann eller lekkasjer. Dette kan føre til fuktskader på tilstøtende konstruksjoner.

Eldre bad/wc i 2.etg

**Kostnadsestimat: 100 000 - 300 000**

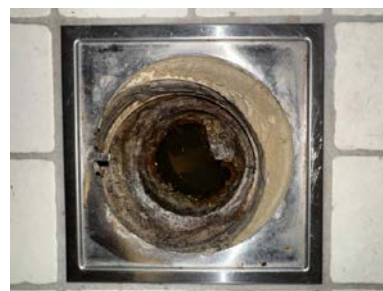
Originalt sluk i støpejern

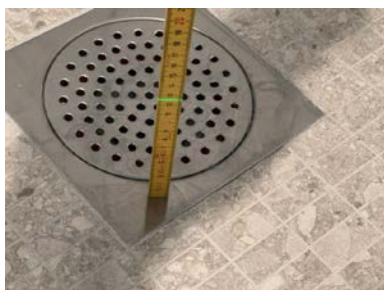
- Til tross for avviket i fall/høydeforskjell til sluk, vil gulvet fortsatt kunne lede vann mot sluket, men med redusert effektivitet. Dette kan potensielt øke risikoen for vannansamling i enkelte områder av badet.

Fallforhold ca. 125 mm topp slukrist i dusjsone

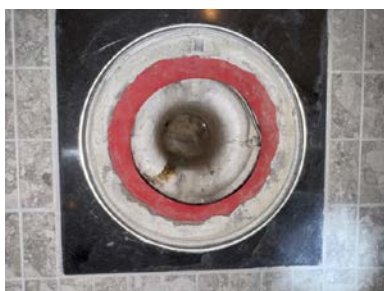
Plastsluk med klemring og synlig membran/mansjett

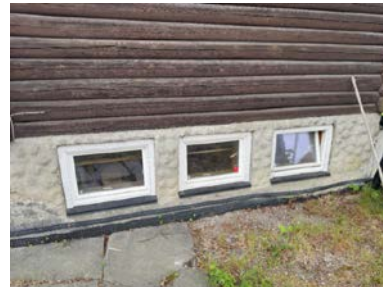
Åpning/glippe mellom klemlist og grunnmursplast

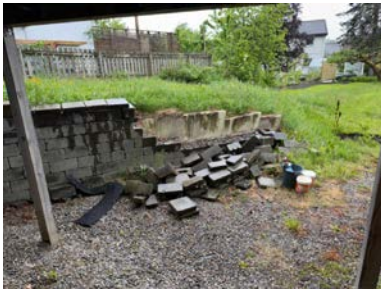
Deler av forstøtningsmuren har rast

- Det må foretas tiltak for å lukke avviket.

Kostnadsestimat: 10 000 - 50 000
