# Rubinvegen 8 4104 JØRPELAND

## Tilstandsrapport Eierskifte

Boligtype: Enebolig

Byggeår: 1986

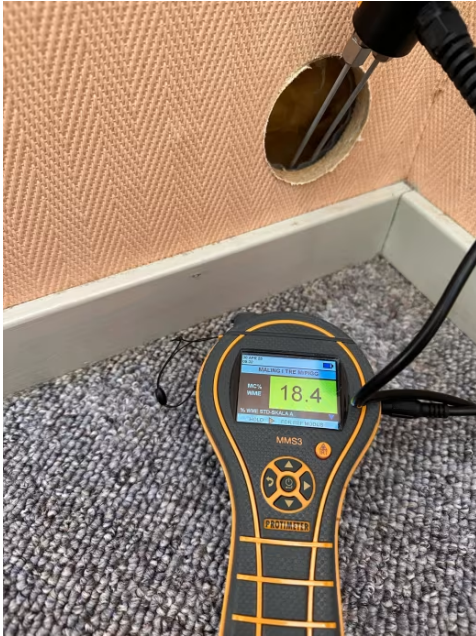
## 6.3 Rom under terreng

Ved fuktmåling i treverk i forbindelse med hulltaking, måles et fukttinnhold som er over faregrensen for utvikling av skader.

Det påviste fuktnivå gir grunn til å overvåke konstruksjonen for å se utvikling over tid, og eventuelt foreta tiltak for å unngå fuktskader.

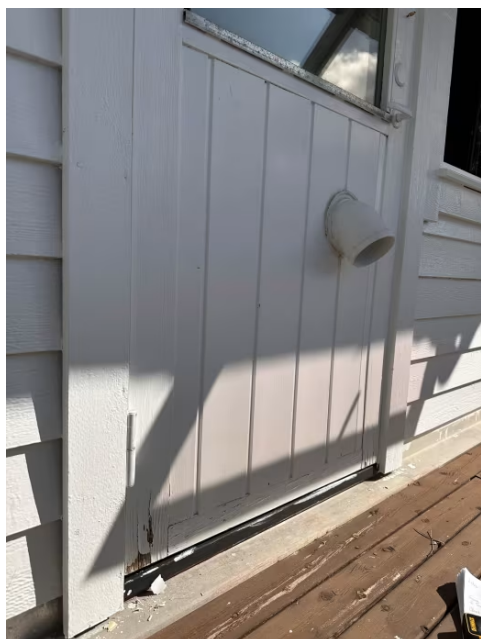
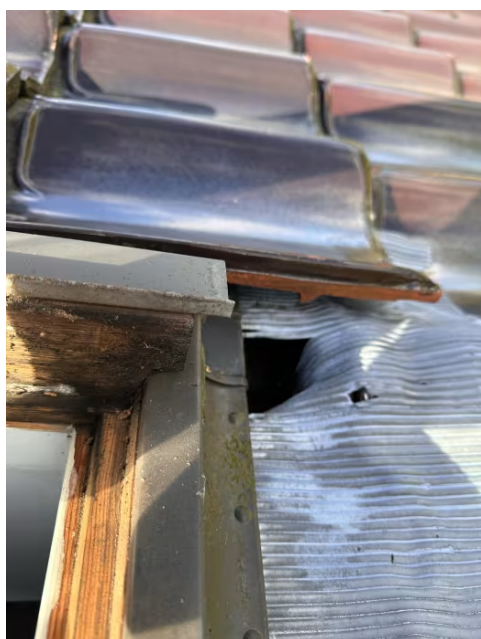
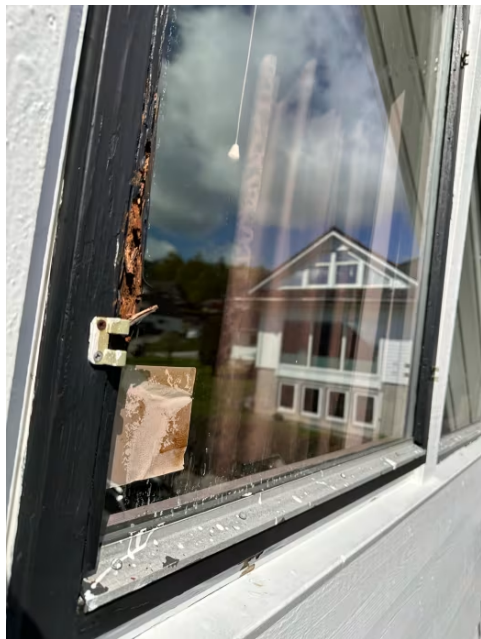
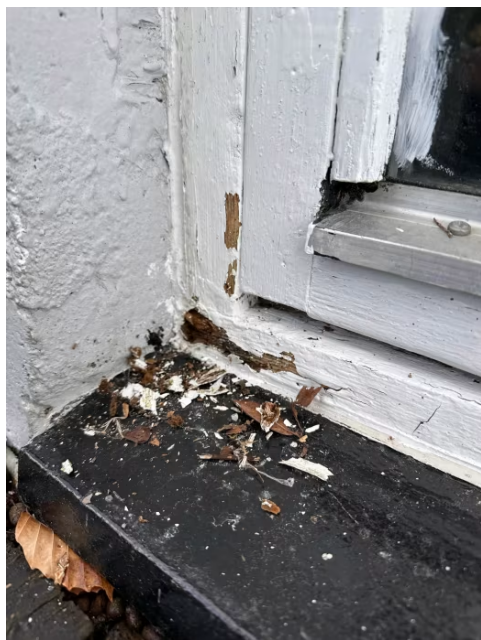
## 6.5 Vinduer og dører

Råteskader i vinduer på soverom mot Øst 2 etg. garasjevinduer mot Vest, balkondør på soverom, denne er det også laget hull i til ac.

Anbefaler å overflatebehandle slitte overflater, utbedre bly beslag under velux takvindu på bad 2 etg. bytte vindu / dører med punktert glass og råteskader.

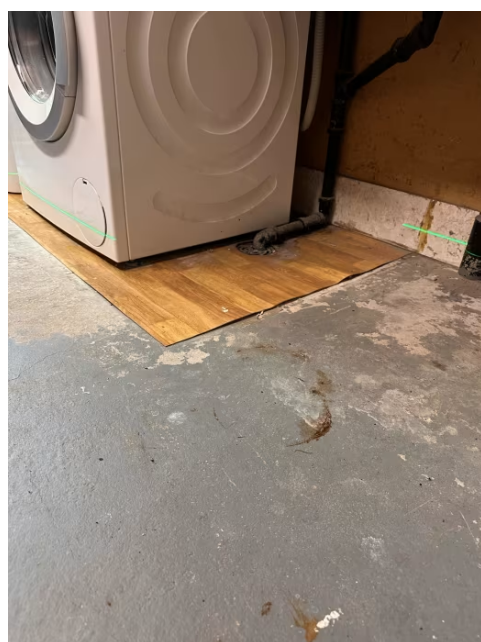
## 6.22 Våtrom: Vaskerom

TG-3 pga. manglende tettesjikt i våtsoner og utette rørsjenomføringer i vegg.

Anbefaler oppgradering av vaskerom med ny slukløsning, tilstrekkelig fall til sluk og nytt tettesjikt i våtsoner.

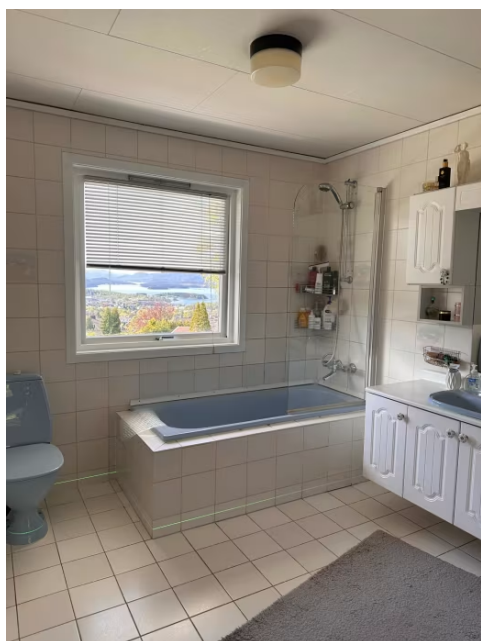
### 6.24 Våtrom: Bad 1 etg.

TG-3 pga. Bad fra byggeår, 5 mm. motfall målt fra dør til badekar, ikke tilkonst for inspeksjon av sluk under badekar, ukjent tettesjikt, vindu plassert i våtsone, sprekker i fliser / flisefuger, utette rørgjennomføringer og stedvis svertesopp i fuger.

Anbefaler oppgraderinger av bad med ny slukløsning, tilstrekkelig fall til sluk, nytt tettesjikt i våtsoner og nye baderomsmøbler.
