# Tilstandsrapport

Rekkehus

Skytterbråtveien 43 D, 1738 BORGENHAUGEN

Befaringsdato: 16.07.2025

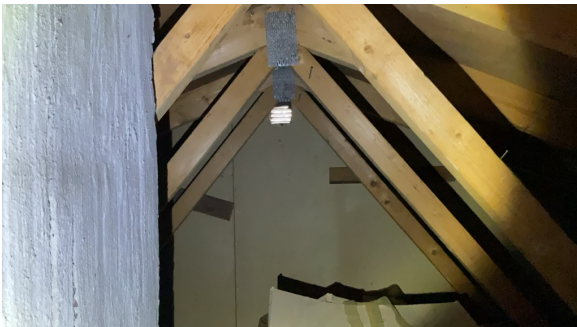
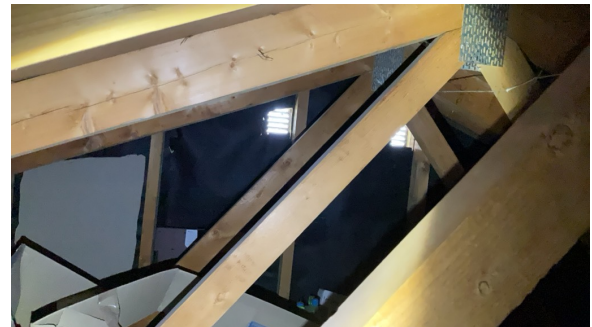
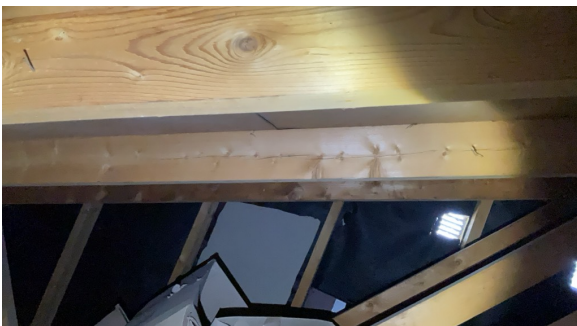
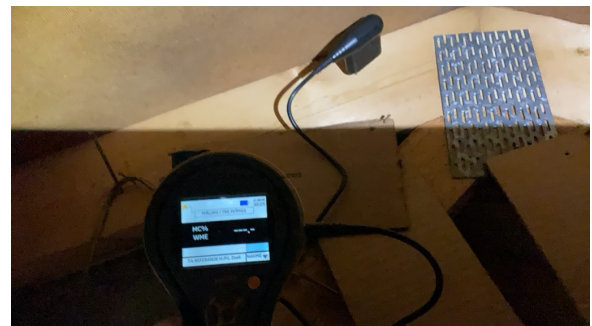
Manglende ventilering kan øke risikoen for fukt/kondens i undertak.

Det ga ikke indikasjon på fukt på befarringsdato

- Lokal utbedring bør utføres.

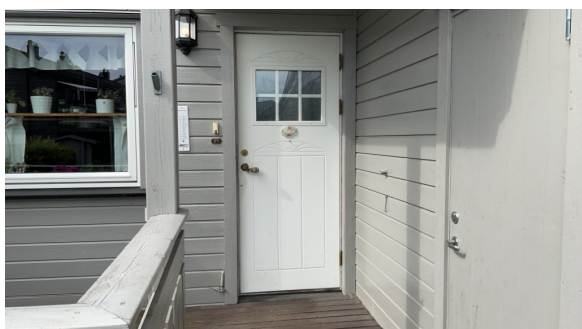
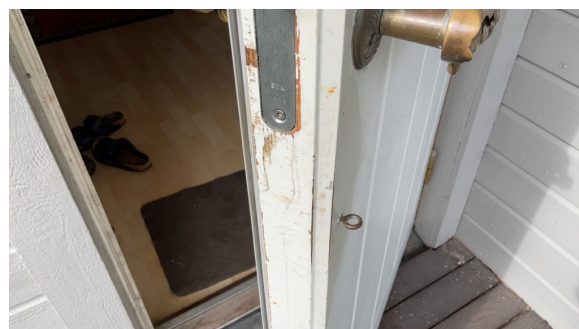
Dør har behov for overflatebehandling.

Døren har elde og bruksslitasje.

Utføre vedlikehold. Manglende vedlikehold vil redusere levetiden på konstruksjonsdelene.

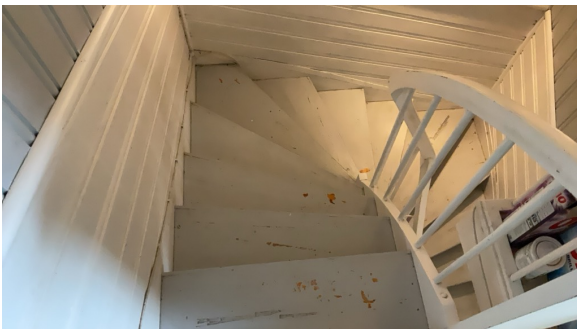
Det er betydelig knirk i trapp.

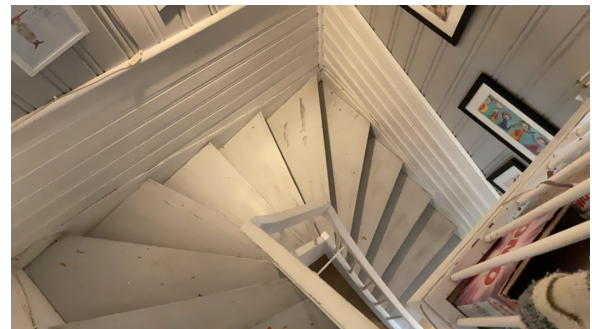
Trappen har en del slitasjegrad utover det som er normalt ut ifra alder.

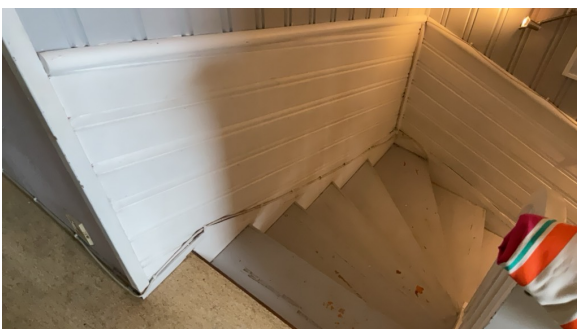
Det mangler håndløper på vegg i trappeløpet.

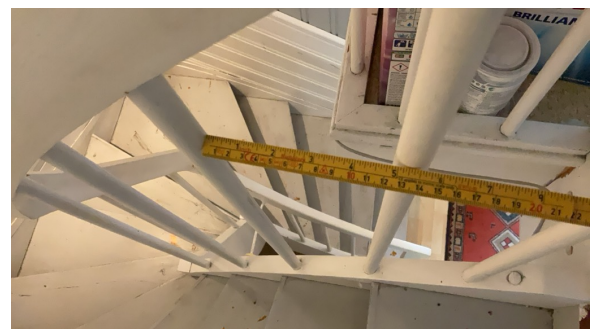
Åpninger i rekkverk er større enn dagens forskriftskrav til rekkverk i trapper.

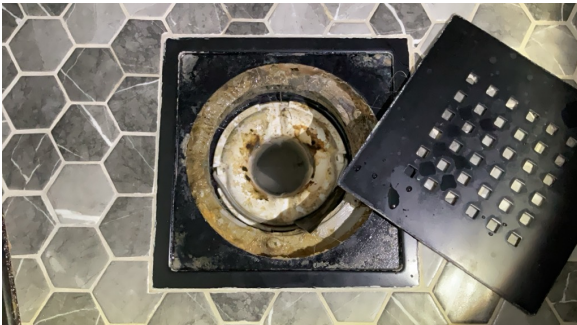
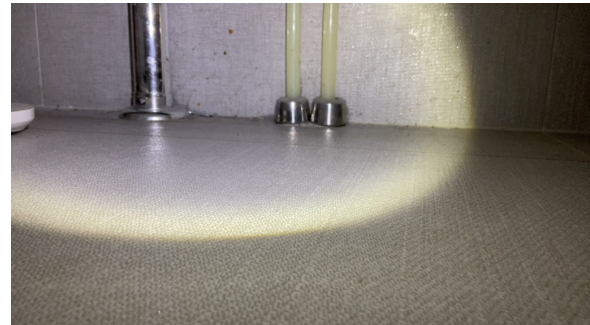
- Det er påvist mangelfull/feil utførelse rundt rørgjennomføringer e.l. som gir fare for fukt i konstruksjonen i våtsone.

- Konsekvensen er at det kan oppstå fuktskader i konstruksjonen bak overflatematerialet. Vann kan trenge inn gjennom utette rørgjennomføringer og forårsake fuktskader ved fukttilførsel gjennom enten bruksvann eller lekkasjevann.
- Det må foretas utbedring for å unngå fuktskader i konstruksjonen.

Utilfredstillende tetting ved rørgjennomganger

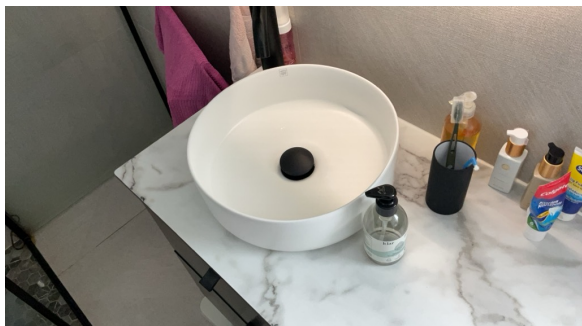
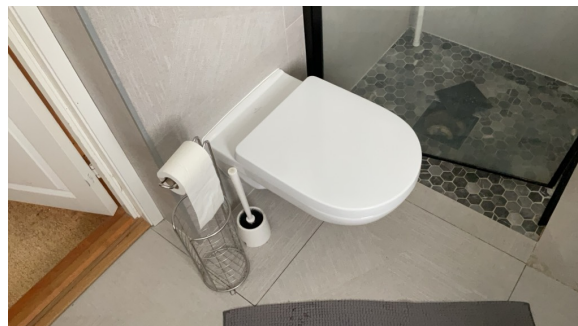
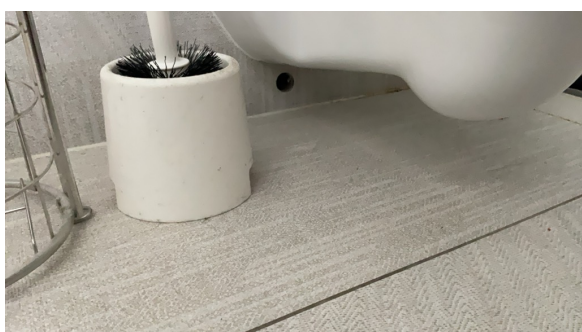
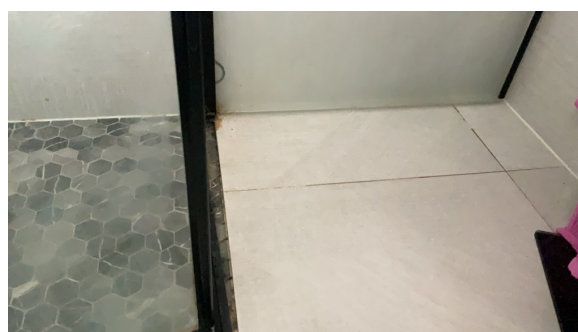
Drensåpning for toalett.

Den ene glassdøren mangler list i bunn som hindrer vann å renne ut på gulvet. List bør monteres.

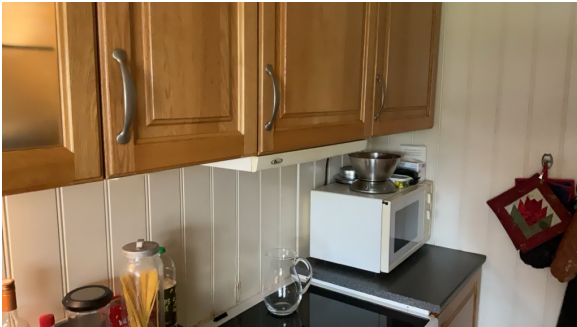
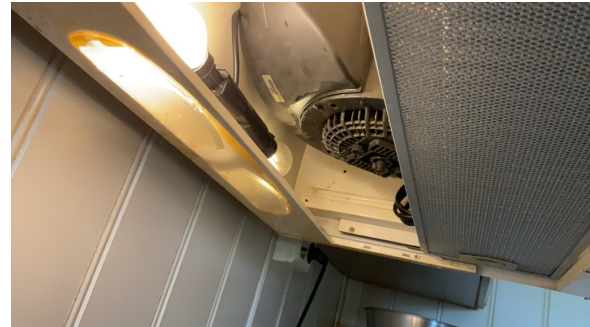
det mangler rist på ventilator.

Det bør monteres rist/filter på ventilator.

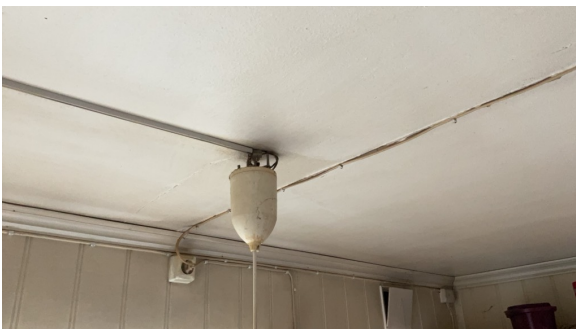
Åpen kobling ved taklampe på kjøkken.

Kostnadsestimatet er kun satt for den lokale utbedringen av TG3 avviket som i dette tilfellet gjelder utvidet el-kontroll, ikke eventuelle følge tiltak som kan følge med og heller ikke eventuelle andre TG2 avvik som er nevnt under denne konstruksjonen

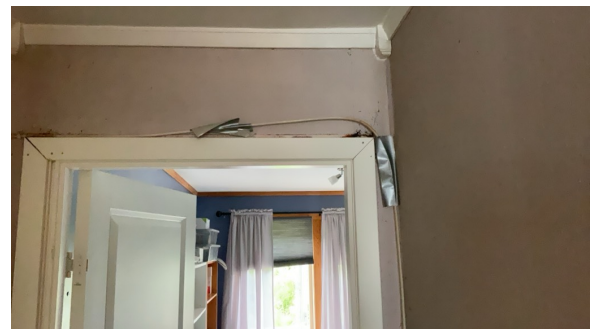
Løse ledninger festet med tape.
