Tilstandsrapport

Boligbygg med flere boenheter

Stasjonsgata 20 A, 1820 SPYDEBERG

Befaringsdato: 20.01.2025

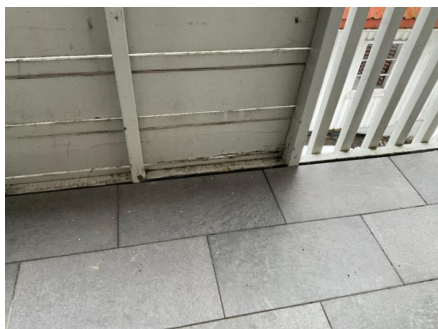
Vurdering av avvik:

- Det må foretas tiltak for å lukke avviket.
- Det er ikke krav om utbedring av rekkverkshøyde opp til dagens forskriftskrav.

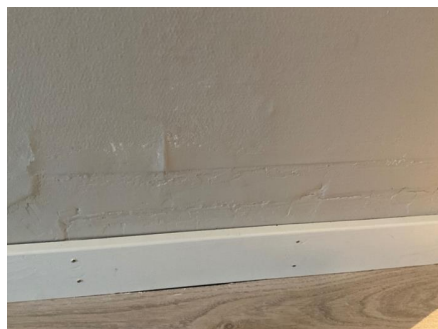
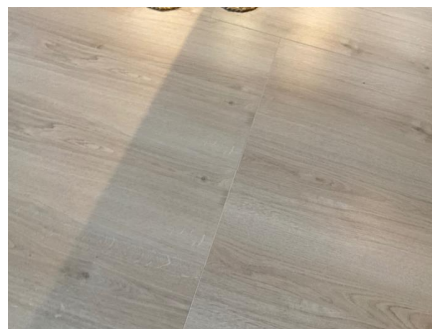
TG 2 Overflater

- Det er avvik:
- Påvist fuktskader på overflater i vegg mot badet. Ellers er ikke laminatgulvet fagmessig lagt.

- Tiltak:
- Anbefalt med ytterligere undersøkelser samt utbedringer i vegg mot baderom.

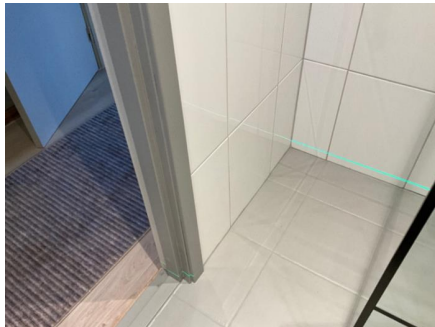
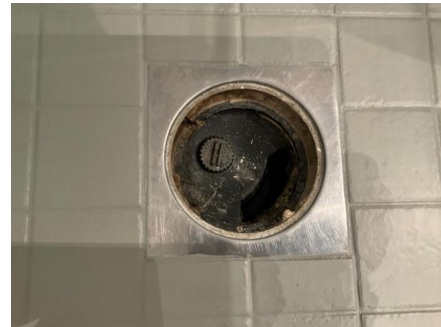
- Påvist fuktskader i vegg mellom bad og vegg, dette er tegn på at membran i området ikke er tilstrekkelig/tett.

- Ikke påvist klemt membranløsning i sluket befaringdagen. Jevnlige rensing av sluket er viktig. Feil i tetting rundt sluket er den største årsaken til lekkasjer fra bad. Det er derfor viktig at ikke vannet blir stående over vannlåsen i sluket.

- Våtrommet kan fortsatt fungere med dagens avvik, det er dog ingen garantier for tetthet. Eventuelle lekkasjer vil føre til skader mot tilliggende konstruksjoner. Tettesjiktet må utbedres om avviket skal lukkes.

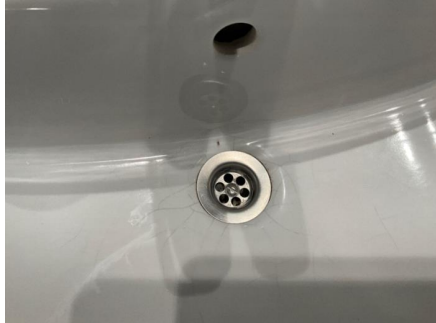
Sanitærutstyr og innredning

- Det er påvist riss/sprekker i utstyr på våtrommet.
- Det er påvist skader på innredning.

- Påvist riss/krakkelering i servanten på badet, ellers påvist svellinger i endevegg til innredning.

- Det er ikke behov for utbedringstiltak.

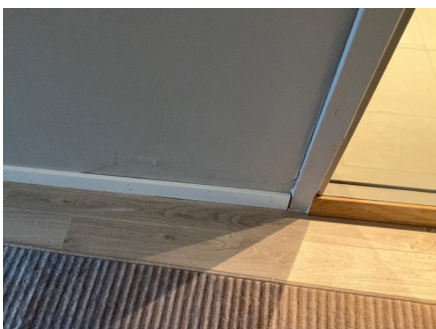
Hulltaking er ikke foretatt da det allerede er påvist andre avvik i våtsonen. Påvist fuktskader i veggen mot gangen. Området var ikke fuktig på befaringsdagen, men grunnet observasjoner, så må det påregnes skader i veggen.

- Gjennomføre ytterligere undersøkelser og foreta utbedring av skade.

Det er ikke utført kostnadsestimat, da dette må sees i sammenheng med renovering av badet.
