Tilstandsrapport

Enderekkehus (i sameie)

Nordre Vardhaugen 99, 5253 SANDSLI

Befaringsdato: 10.03.2026

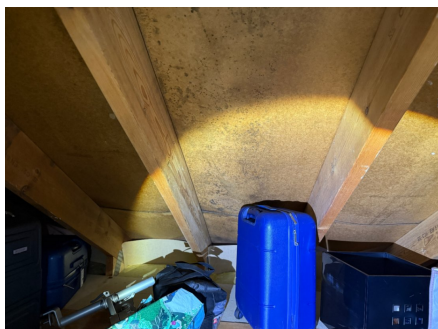
- Det er påvist andre avvik:
- Skjolder/misfarging i undertak og nedbøyde sutakplater.

- Andre tiltak:
- Det anbefales jevnlig kontroll av taket for å avdekke eventuelle tegn til svekkelser eller lekkasjer. Takekonstruksjonen bør kontrolleres jevnlig. Tiltak utføres ved behov.

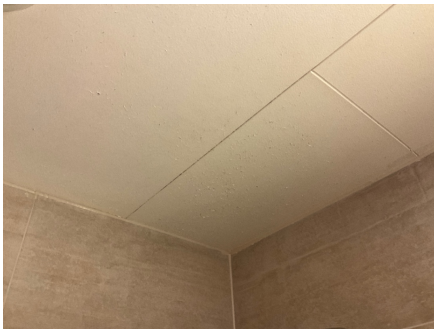
- Det er påvist andre avvik:
- Avflassing på takplate over dusjsonen.

- Andre tiltak:
- Aktuell takplate bør skiftes.

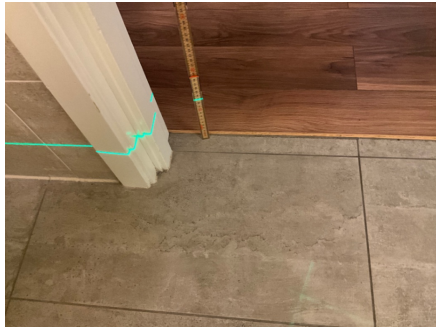
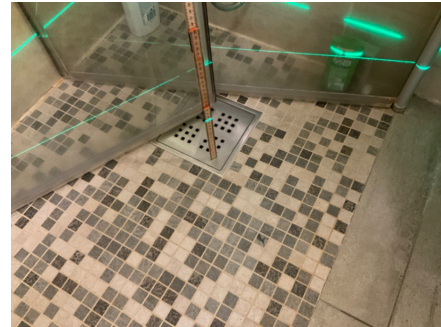
HOVEDETASJE > BAD (5,4 M²)

- Det er påvist at høydeforskjell fra topp slukrist til gulv/synlig topp membran ved dørterskel er mindre enn 25 mm.
- Det er påvist avvik i fallforhold til sluk i forhold til krav i forskrift på byggetidspunktet.
- Det er fall til sluk, men fallet vurderes å være under referansenivået ved byggetidspunktet.
- Det er registrert bom i enkelte fliser, som betyr at flisene har sluppet fra underlaget/limet.

- Andre tiltak:
- Vær oppmerksom ved bruk. For å få tilstandsgrad 0 eller 1 må gulvet bygges om, for å få riktig fall til sluk. Det vil imidlertid sjelden være økonomisk rasjonelt som et enkeltstående tiltak. Ved en eventuell renovering, påse at våtrommet bygges med riktig fall til sluk.
- Tiltak vurderes som ikke nødvendig i dag, men man må være oppmerksom på at fliser med bom kan løsne og på sikt medføre mekanisk skade eller lekkasje i bakenforliggende membran.

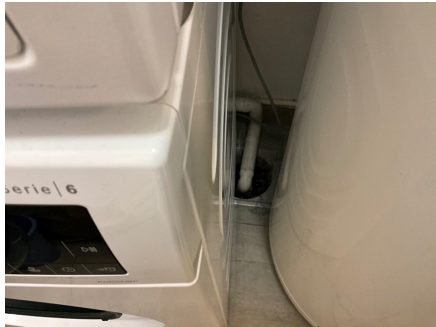
HOVEDETASJE > VASKEROM (3,0 M²)

- Eldre sluk av plast er ofte utsatt for lekkasjer og særlig i overganger. Eventuelle lekkasjer kan medføre fuktskader på tilliggende konstruksjoner.
- Eldre membraner svekkes naturlig over tid, noe som kan medføre redusert tettefunksjon og øke risikoen for utettheter og fuktskader på sikt.

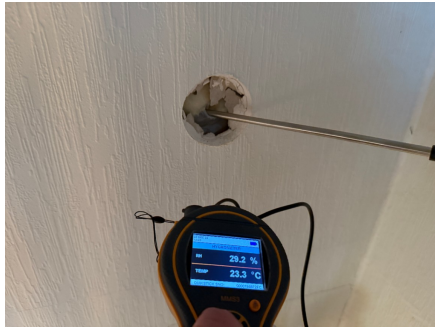
- Det er påvist andre avvik:
- Det ble registrert plast (dampspærre) i vegg.

- Andre tiltak:
- Plast bør fjernes ved en fremtidig oppgradering. Løsningen medfører risiko for å stenge inne fukt i konstruksjonen grunnet to "tette" sjikt i form av membran og plast.
