# Tilstandsrapport

📍 Slipervegen 5A, 2345 ÅDALSBROK

# gnr. 224, bnr. 142, snr. 5

Befaringsdato: 03.03.2026

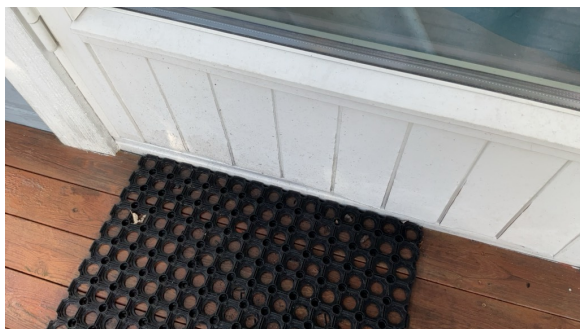
- Karmene i dører er værslitte utvendig og det er sprekker i treverket.

Swelling på dør.

- Det må foretas lokal utbedring.

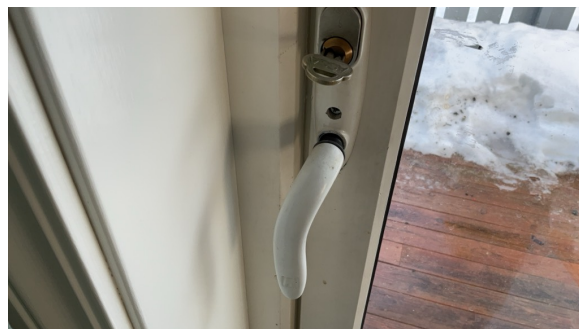
Vrider er løs.

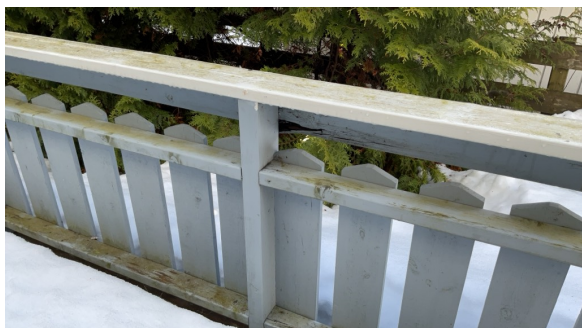
- Det er påvist fukt-/råteskader i konstruksjonen.

Råteskader på rekkverk.

- Råteskadede konstruksjoner må skiftes ut.

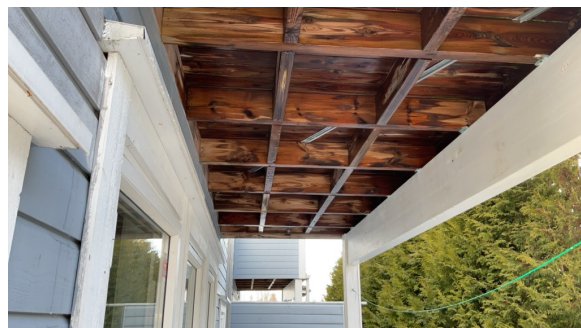
Det er ikke etablert platekledning eller tilsvarende under overliggende terrasse, og nedbør vil derfor dryppe ned på underliggende areal.

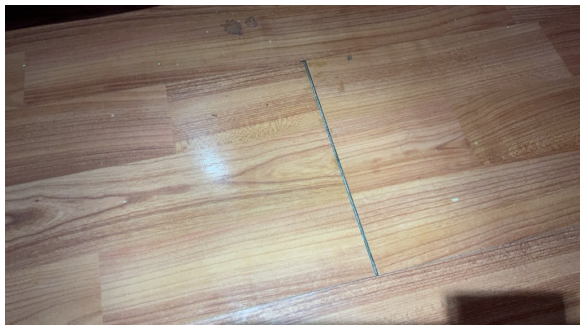
- Det er påvist skader på overflater.

Glipper på skjøter.

Bygningsdelen fungerer med dette avviket, men for å lukke avviket må det gjøres tiltak.

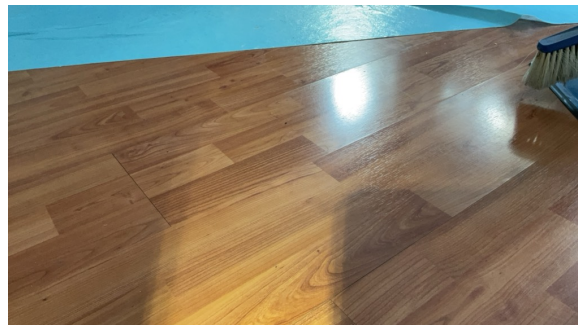
Svelling på laminat enkelte steder.

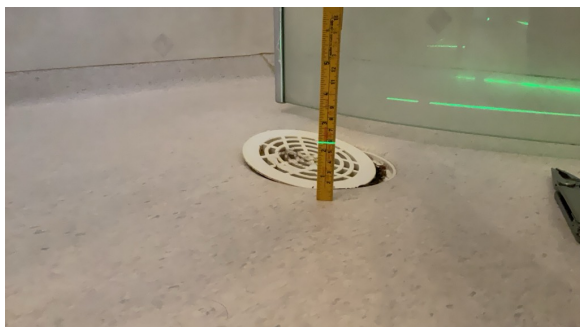
- Det er påvist at høydeforskjell fra topp slukrist til gulv/synlig topp membran ved dørterskel er mindre enn 25 mm.

En oppkant med et vanntett sjikt på minst 25 mm skal omringe gulvet på alle sider, bortsett fra ved døråpningen der oppkanten må være minst 15 mm over det ferdige gulvet. Oppkanten ved døråpningen er imidlertid mindre enn 15 mm over det ferdige gulvet.

Målt fall til sluk: 6mm.

Påviste avvik kan føre til negative konsekvenser, som for eksempel redusert levetid og skader forårsaket av fuktighet. For å oppnå tilstandsgrad 0 eller 1, må man bygge om gulvet slik at det har riktig fall mot sluket. Dette vil imidlertid sjelden være økonomisk forsvarlig som et enkeltstående tiltak. Ved en eventuell renovering, påse at gulvet bygges med riktig fall mot sluket.

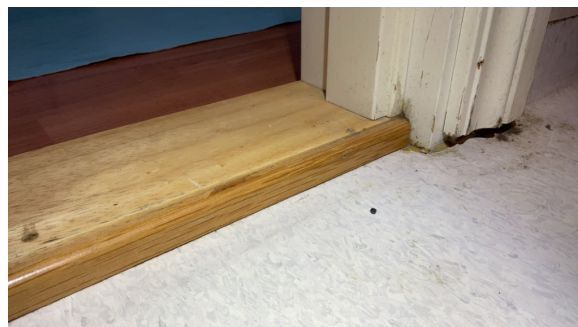
Ingen synlig oppbrett ved terskel.

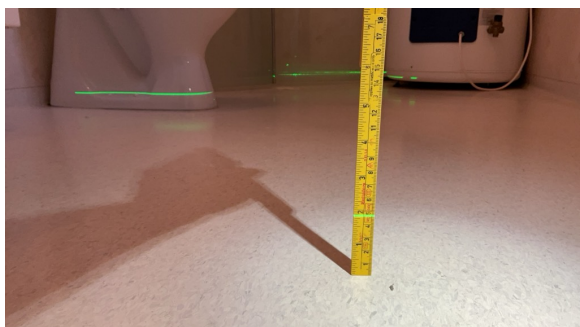
Lokalt motfall mot dør ved at høyeste punkt er midt i rommet.

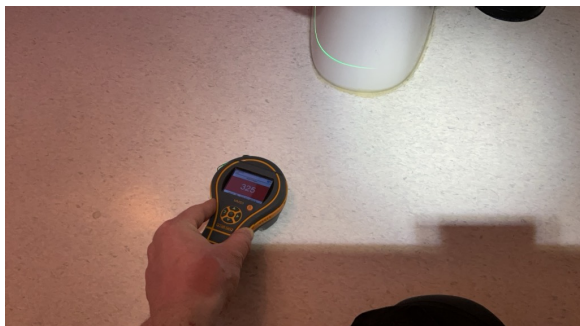
Med enkle fuktsøk ble det ikke registrert unormale verdier.

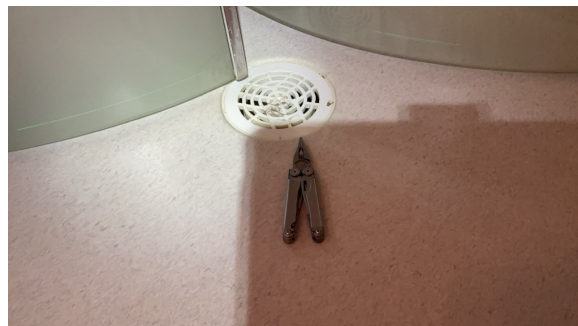
- Mer enn halvparten av forventet brukstid er passert på membranløsningen.
- Mer enn halvparten av forventet brukstid er passert på slukløsningen.

Kontroll av sluk.

Gitt de nevnte forholdene og våtrommets alder, anbefales det å installere et tett dusjkabinett hvis våtrommet fortsatt skal være i bruk. Tett dusjkabinett i kombinasjon med et åpent avløp er nødvendig for å sikre våtrommet, da det er viktig å unngå fritt vann på gulv og vegger. Bruk av dusjkabinett reduserer betydelig risikoen for direkte vannsprut på veggene og gulvet. Det er likevel viktig å merke seg at veggene og gulvet bak dusjkabinettet vil fortsatt være definert som våtsoner, blant annet med tanke på rengjøring.

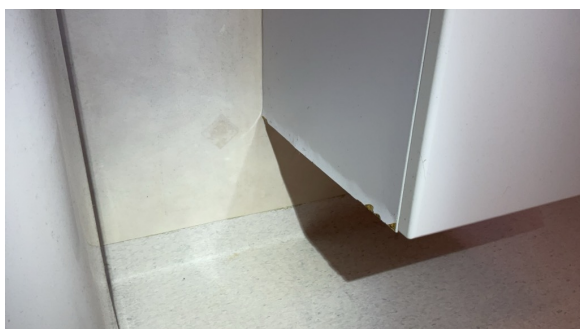
- Det er påvist skader på innredning.

Svelling på innredning.

- Lokal utbedring må utføres.

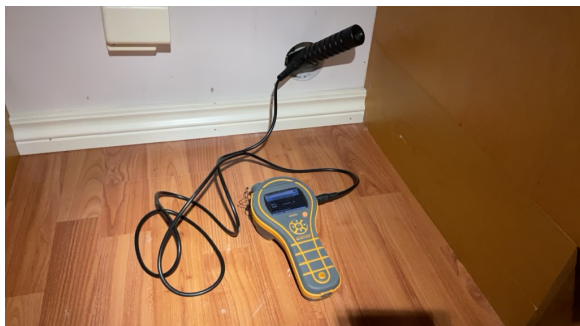
Hulltaking utført fra tilstøtende rom.

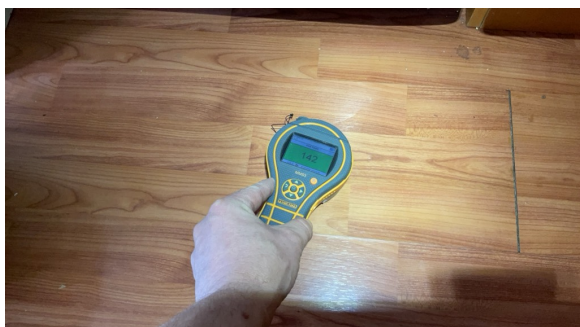
Med enkle fuktsøk ble det ikke registrert unormale verdier.

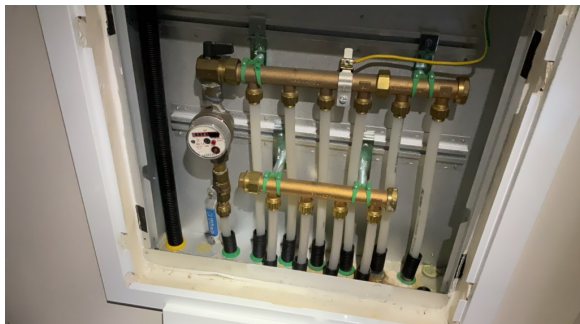
Stoppekran plassert i fordelingsskap.

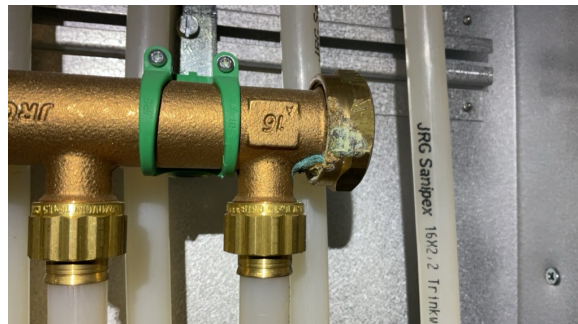
- Det er irr på rør.

Irr på vannstokk.

Jeg anbefaler kontroll av røropplegg utført av fagperson.

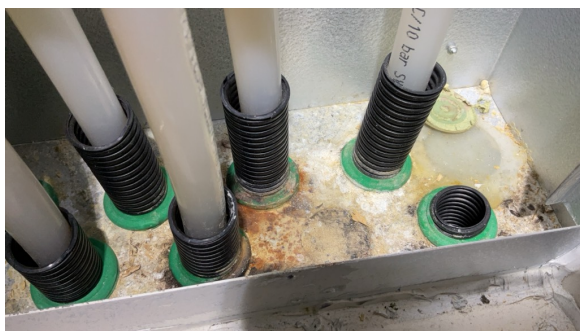
Tegn i fordelingsskap at det tidligere har vært drypplekkasje. Merker var tørre ved befaring

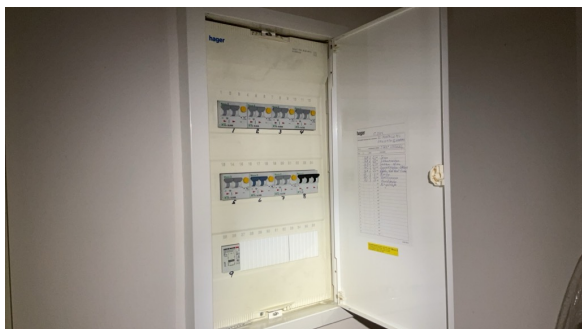
Sikringskap plassert på bod.

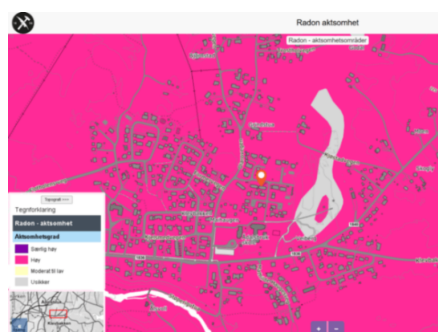
Bygningen ligger i et område som er definert med høy aktsomhetsgrad i kartet.

- Det bør gjennomføres radonmålinger.
