# Tilstandsrapport

📍 Sars' gate 31E , 0562 OSLO

# gnr. 229, bnr. 124

Befaringsdato: 23.04.2026

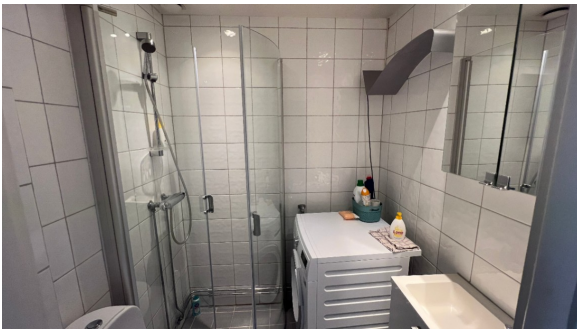
## 4. ETASJE > BAD

### ! TG 2 Overflater vegger og himling

- Det er avvik:
  - 1) Det er påvist bom (hulrom) i flere fliser.
  - 2) Det er montert dør i våtzone.
  - 3) Det er hull etter tidligere innfestinger i våtsonen. Det er ukjent om hvorvidt hullene er tilfredsstillende tettet.

Omfanget bør følges opp over tid og vurderes i sammenheng med eventuelle sprekker i fliser og fuger. Dersom utvikling observeres, kan lokal utbedring være aktuelt.

Dør i våtsone kan være utsatt for fuktpåvirkning.

Hull i våtsone utgjør en mulig svakhet i tettesjiktet, og kan føre til at vann trenger inn i konstruksjonen. Ukjent tetting gir usikkerhet knyttet til risiko for fuktpåvirkning over tid.

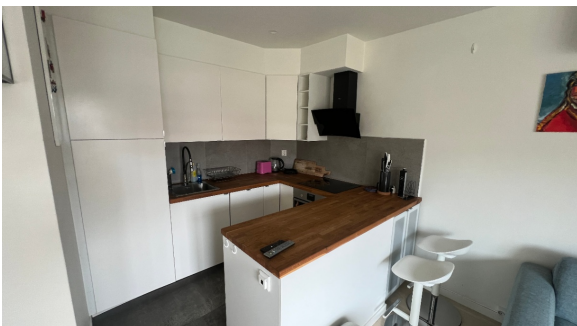
## 4. ETASJE > STUE/KJØKKEN

### TG 2 Avtrekk

Ventilator med omluft (kullfilter) fjerner lukt og noe partikler, men leder ikke fukt og matos ut av boligen. Dette kan medføre at fukt og forurensninger blir værende i rommet, og over tid påvirke inneklima og overflater i kjøkkenområdet.

Det anbefales regelmessig vedlikehold og utskifting av kullfilter for å opprettholde funksjonen. Dersom man ønsker mer effektiv fjerning av fukt og matos, kan etablering av ventilator med avtrekk til det fri vurderes i forbindelse med oppgradering, i henhold til gjeldende TEK.

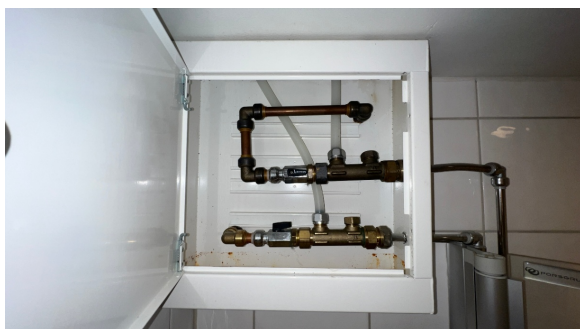
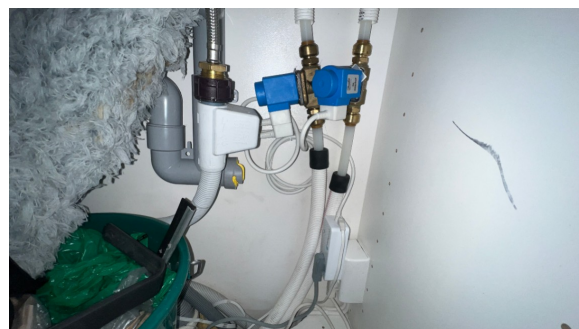
### TG 1 Avløpsrør

Det er ikke opplyst om feil eller mangler knyttet til bygningsdelen, og det ble på befaringstidspunktet ikke observert synlige tegn til lekkasje.
