Salg  
Rekomfaret 13  
2312 Ottestad

#### Boligens tekniske tilstand:

Dato: 27/04/2025

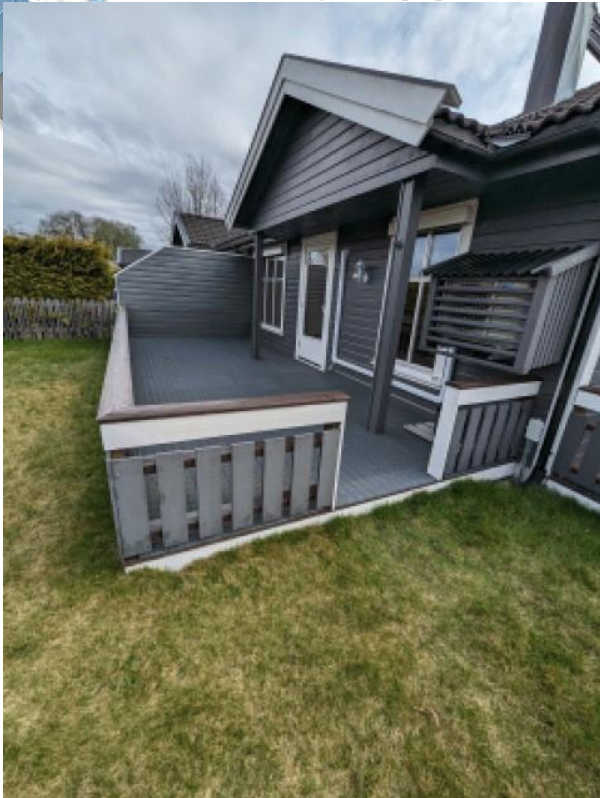
Terrasser ved inngangspartiet og på baksiden av boligen, med utgang fra stue. Utført med impregnerte materialer med rekkverk.

Det er montert plast klikk fliser oppå gulvet.

**Merknader:** Det impregnerte terrassegulvet under plast klikk flisene var ikke tilgjengelig på befaringsdagen. TG iu. Ingen spesielle avvik ble registrert på plast klikkflisene eller rekkverk.

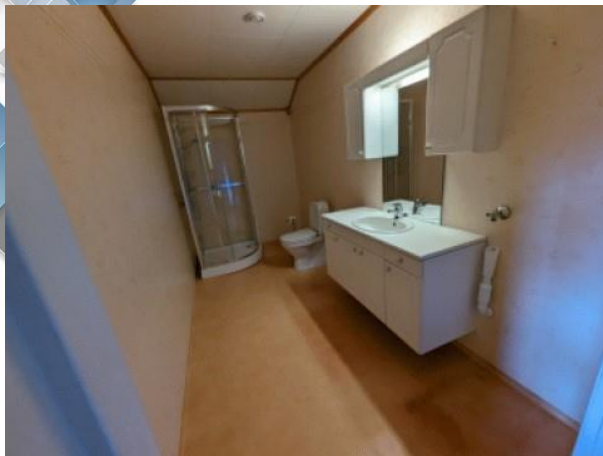
Våtromsbelegg på vegg og malte plater i himling. Innredning med profilerte fronter, laminert benkeplate, servant med 1 greps blandebatteri, to overskap med speil og lyspunkt.

Nytt dusjkabinett med garnityr. Ventil i tak med mekanisk Flexit lofts vifte og tilluft under dørblad. Gulvsmontert wc og opplegg for vaskemaskin.

**Merknader:** Ingen spesielle merknader ble registrert.

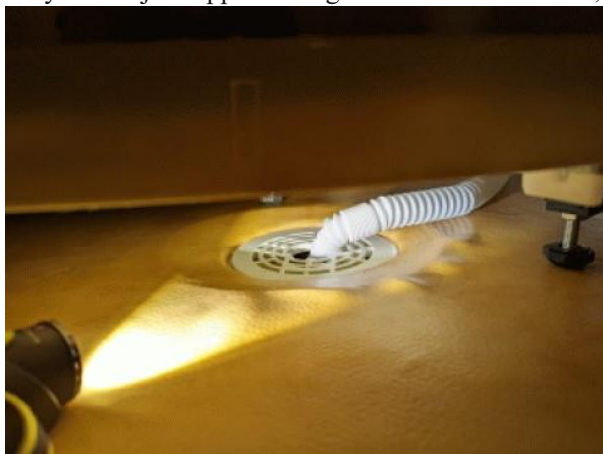
Det er ikke påvist tilfredsstillende fall til sluket.

Terskel er vurdert som ikke tilfredsstillende.

Det er ikke påvist tilfredsstillende høydeforskjell fra toppen av sluket til toppen av membranen ved dørterskelen.

**Merknader:** Våtromsbelegg er ikke ført opp på terskel.

Høydeforskjell topp sluk til gulv ved terskel er ca. 1,7cm. Krav er min. 2,5cm.

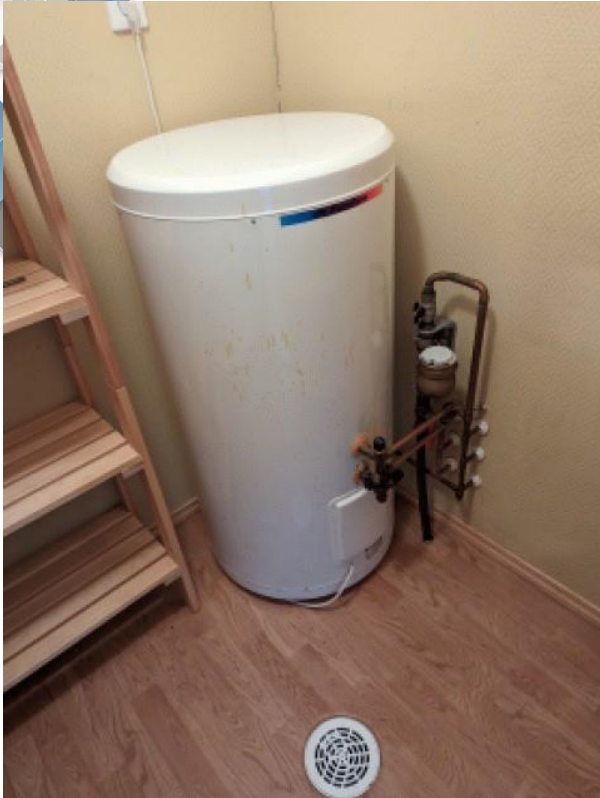
Varmtvannsbereder er fra 1997

Det er ikke påvist avdrypp og fuktskjolder ved bereder.

Berederen er ikke lekkasjesikret.

**Merknader:** Våtromsbelegget er ikke ført opp på vegg eller terskel.

Normal levetid for Varmtvannsbereder før utskifting: 15-30 år.
