# Tilstandsrapport

Rekkehus

Øvre Tunveg 9, 7340 OPPDAL

Befaringsdato: 01.09.2025

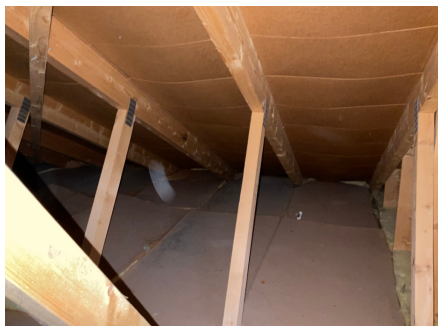
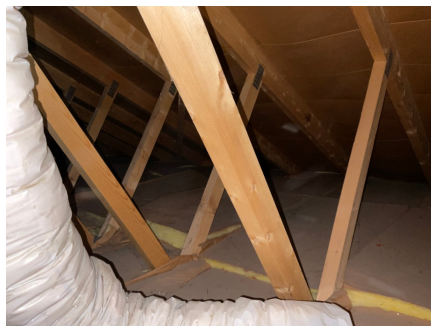
Begrenset lufting av takkonstruksjon, men det ble ikke observert tegn til kondens som følge av dette ved kontroll på kaldloft. Men det gjøres oppmerksom på at endret bruk med mer oppvarming kan endre dette. Det anbefales å undersøke muligheten for å få etablert bedre lufting ut mot raftekasser.

- Lokal utbedring bør utføres.

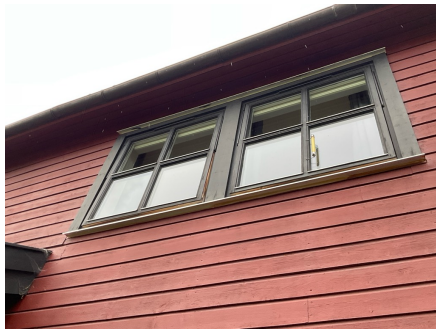
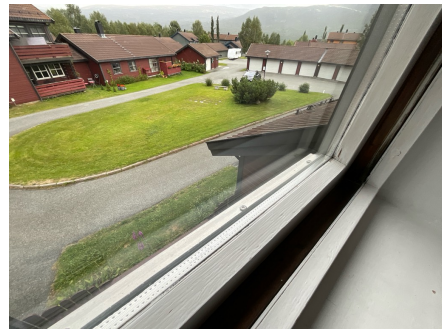
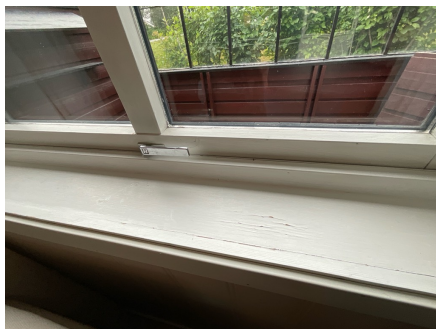
### Vinduer

- Karmene i vinduer er slitte og det er sprekker i trevirket.

- Vinduer har nådd over halvparten av forventet funksjonstid. Det vil være større risiko for punktering av glass og større behov for vedlikehold i tiden som kommer. Det er tegn til fuktskjolder på innvendige karmen og enkelte foringer.

Det anbefales at det slipes/ males på enkelte vindusforinger på stue. Det er Borettslaget som står ansvarlig for vinduene, det opplyses at det står på planen om å skiftet alle eldre dører/ vinduer i hele borettslaget.

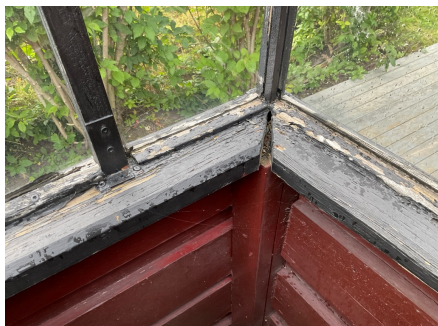
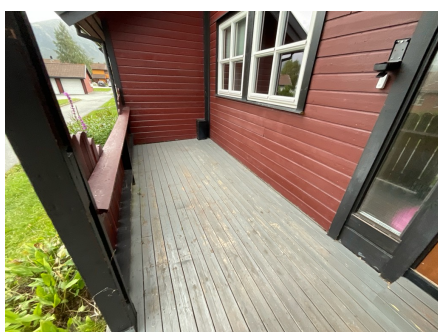
## TG 2 Utvendige trapper

- Det er avvik:
- Det er værslitte trappetrinn.

- Tiltak:
- Overflatebehandling av overflater må kunne påregnes for å lukke avviket

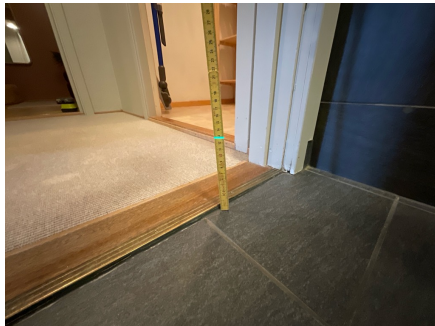
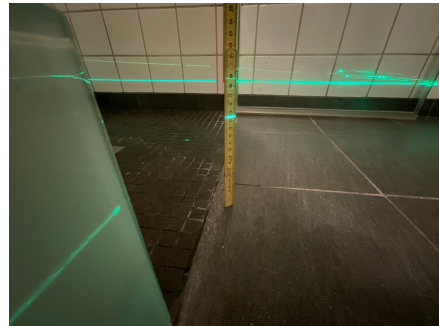
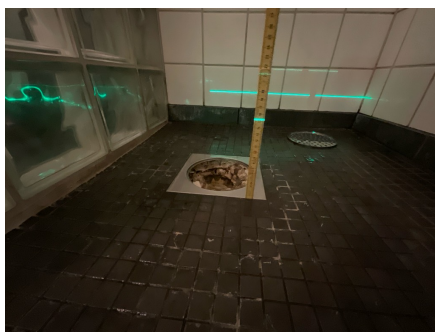
#### TG 2 Overflater Gulv

- Det er mulighet for at det kan forekomme vannlekkasje på våtrommet hvor vann ikke vil gå til sluk.
- Det er påvist at høydeforskjell fra topp slukrist til gulv/synlig topp membran ved dørterskel er mindre enn 25 mm.

- Eventuelt lekkasjevann fra utstyr utenfor dusjsone vil ikke ha en naturlig vei til sluket. Dette kan føre til at vann samler seg på gulvet og potensielt renner ut av rommet eller trenger inn i konstruksjonen.
- Det bør etableres avrenning inn til sluk for hele våtrommet.

Gulvet fremstår med dårlig vannsikkerhet ved dørterskel.

Vær oppmerksom ved bruk. For å få tilstandsgrad 0 eller 1 må gulvet bygges om, for å få riktig fall til sluk. Det vil imidlertid sjelden være økonomisk rasjonelt som et enkeltstående tiltak. Ved en eventuell renovering, påse at våtrommet bygges med riktig fall til sluk.

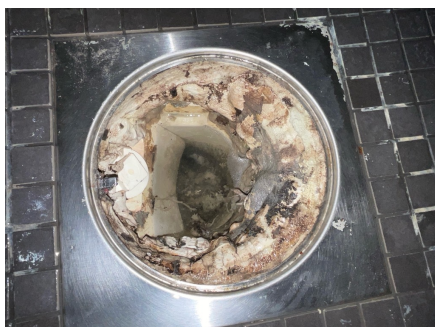
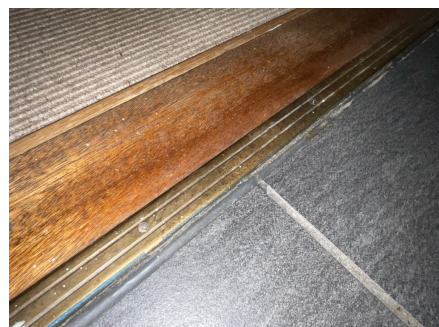
### TG 2 Sluk, membran og tettesjikt

- Eldre sluk av plast er ofte utsatt for lekkasjer og særlig i overganger. Eventuelle lekkasjer kan medføre fuktskader på tiliggende konstruksjoner.
- Det er viktig å merke seg at levetiden til en membran varierer basert på kvalitet, installasjon og bruk. Eldre membraner kan bli sprø og sprekke opp, noe som fører til at de mister sin vannnettende funksjon. Dette kan resultere i vannlekkasjer gjennom vegger og gulv og fuktskader.

Det anbefales bruk av tett dusjkabinett anbefales for å redusere fuktbelastningen på alle overflater før en eventuell oppgradering av badet og tettesjikt.
