# Stokkanhaugen 91 7048 TRONDHEIM

## Tilstandsrapport Eierskifte

Boligtype: Enebolig

Byggeår: 1987

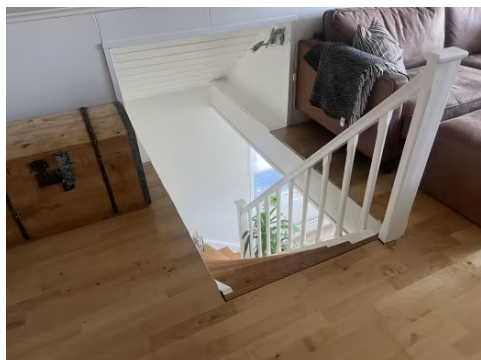
## 6.19 Trapp

Rekkverk mangler på toppen av trapp på loft. Det er også for stor avstand mellom trappetrinn og for stor avstand mellom rekkverksspiler (over 10 cm), samt manglende håndløper på veggen.

Innvendig trapp er en lukket tretrapp fra byggeår.

Etablering av rekkverk anbefales for bedre sikkerhet.
