# Tilstandsrapport

📍 Årøveien 52, 3233 SANDEFJORD

# gnr. 80, bnr. 22

Befaringsdato: 28.08.2023

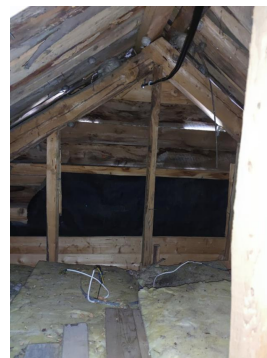
Det er ikke inspeksjonsmuligheter til tak på tilbygg mot nord.

Kun lufting mellom skjøter i kledning i gavlvegg.

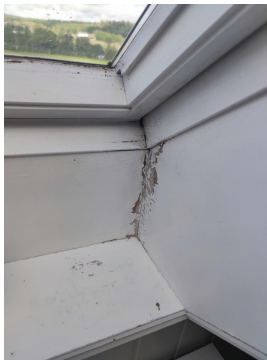
Malt trevindu med 2-lags isolerglass fra 1974 i trappegang i hybel.  
Malt trevindu og takvindu med 3-lags isolerglass fra rundt 1974 på et soverom i 1. etg. og stue i hybel.  
Det ble ikke registrert punktert glass i vinduer ved befarings. Dette kan påregnes med tiden.

Mer enn halvparten av forventet levetid er oppbrukt på enkelte vinduer.  
Er synlig fuktinnsig/lekkasje fra takvindu.

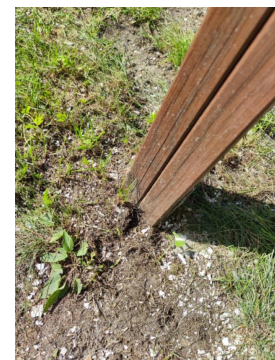
Bæresøyle går under terreng.

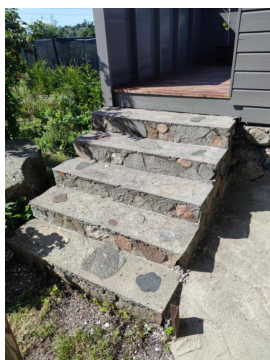
Naturstein/betongtrapp til terrasse. Mangler rekkverk på hver side.

Naturstein/betongtrapp.

- Rekkverk må monteres for å lukke avviket.

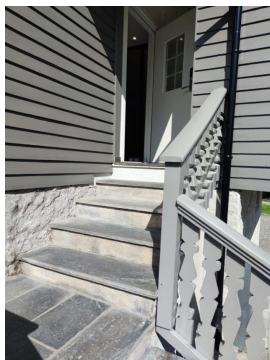
Betongtrapp med skiferstein i trinn til inngangspartiet.  
Stående rekkverk av malte trebord. Mangler håndløper på vegg.

Betongtrapp med skifertrinn.

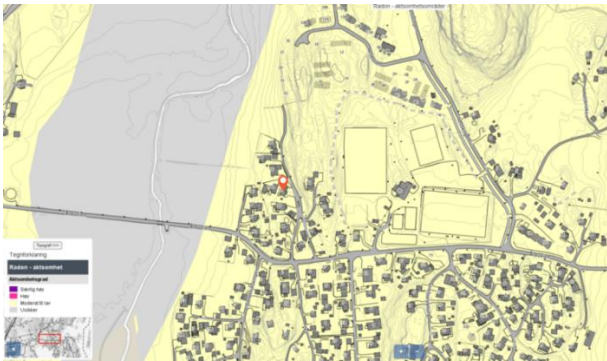
Eiendommen ligger i et område merket gult på områdekart for radonforekomst. Fargen gul sier moderat til lav forekomst av radon.

- Det er ikke foretatt radonmålinger, og bygget er heller ikke utført med radonsperre.

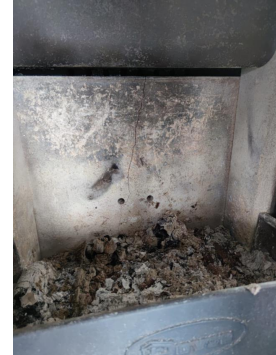
Sprekk i ildfast stein.

- Ildfast plate mangler på gulvet under/foran ildstedet.
- Pipa har rennemerker etter sotvann.
- Det er påvist sprekker i ildfast stein inne i ovnen.

- Det må monteres ildfast plate under/foran ildstedet.
- Ytterligere undersøkelser må foretas for å få kartlagt tilstanden og omfanget på eventuelle skader.
- Skadet stein i ovnen må skiftes ut for å lukke avviket.

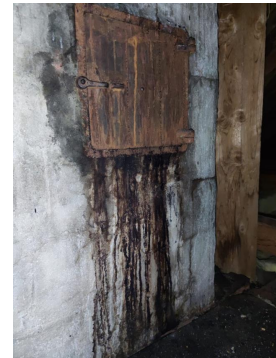
Rennemerker etter sotvann.

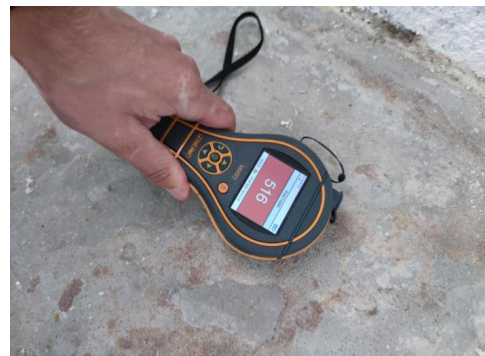
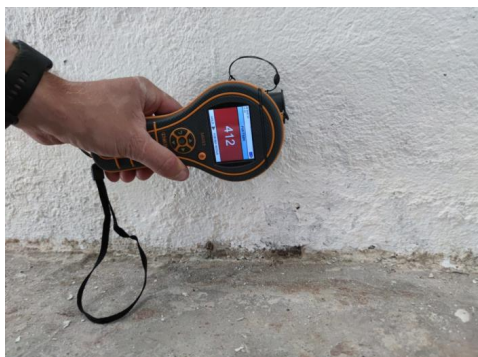
Gulv i kjeller av betong.  
Veggene har betong/mur.  
Hulltaking er ikke foretatt da det ikke er innforede vegger under terreng.

- Det er påvist indikasjoner på noe fuktgjennomtrenging inn i kjellermur.
- Det er påvist indikasjoner på noe fuktgjennomtrenging i kjellergulv.

- Det påviste fuktnivå gir grunn til å overvåke konstruksjonen jevnlig for å se utvikling over tid, og eventuelt foreta tiltak for å unngå fuktskader.

Det anbefales en oppgradering av utvendig fuktsikring av grunnmur og drenering.

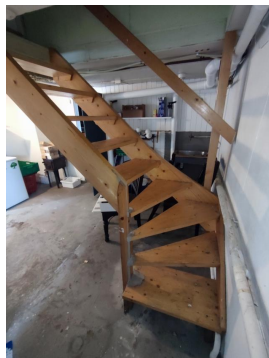
Trapp til kjeller.

- Håndløper bør monteres, men det var ikke krav på byggetidspunktet.
- Rekkverk må monteres for å lukke avviket.

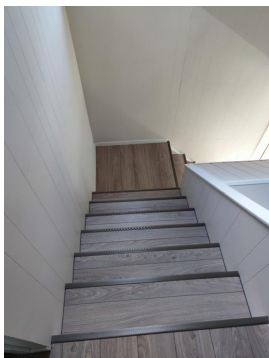
Trapp i hybel.

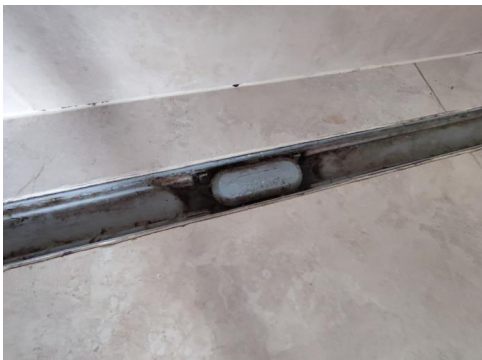
Det er plastsluk og smøremembran med ukjent utførelse.  
Utført på egeninnsats uten dokumentasjon.

Sluk i dusj.

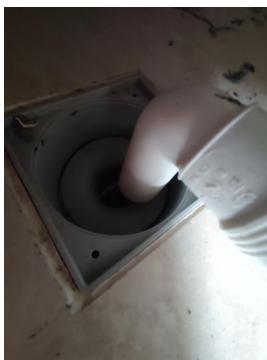
Sluk under badekar.

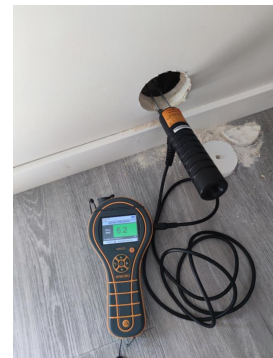
Hulltaking er foretatt fra soverom uten å påvise unormale forhold.

Målt vektprosent på 6,2 % som er tørt tre.

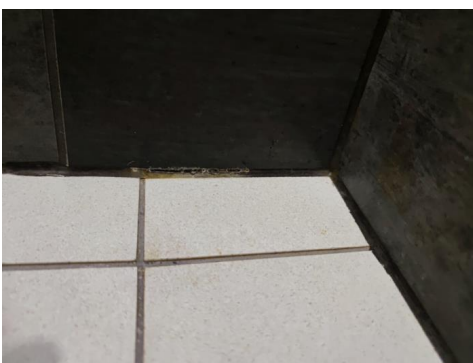
Sprekk i gulvfuge mot vegg i dusj.

- Det er påvist at flisfuger har riss/sprekker.

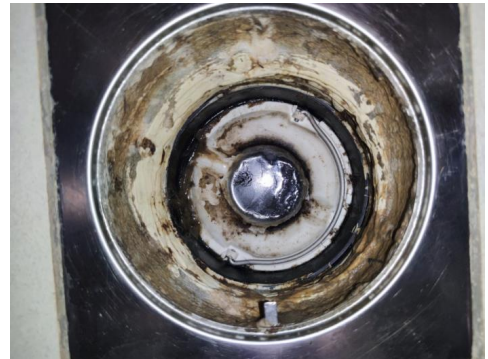
Det er plastsluk og smøremembran med ukjent utførelse.  
Det er smurt på mye lim i sluk og vanskelig å se membran.

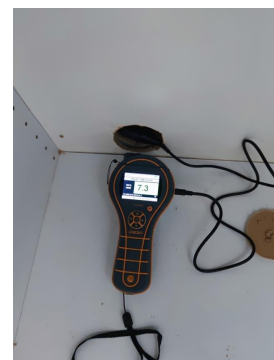
Hulltaking er foretatt fra garderobeskap på soverom uten å påvise unormale forhold.

Målt vektprosent på 7,3 % som er tørt tre.

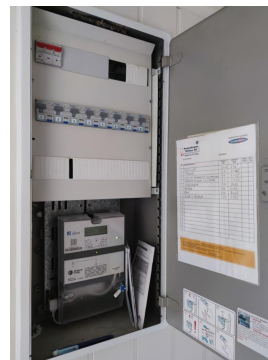
Sikringsskap til hybel.

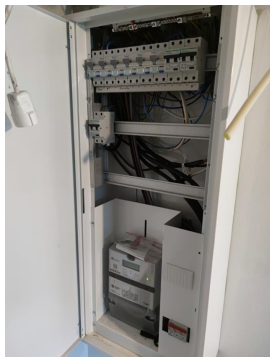
Sikringsskap til hovedbolig.

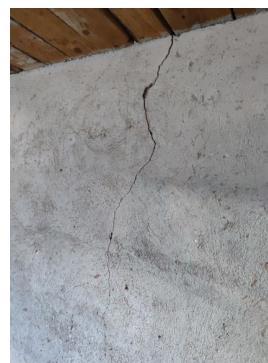
Sprekk i grunnmur.

- Grunnmuren har sprekkdannelser.

Sprekker i grunnmur må tettes og observeres over tid.
