# Tilstandsrapport

Enebolig

Årøveien 52, 3233 SANDEFJORD

Befaringsdato: 08.10.2024

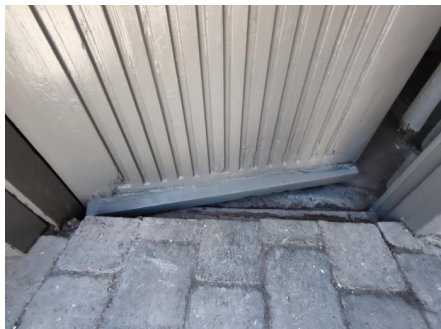
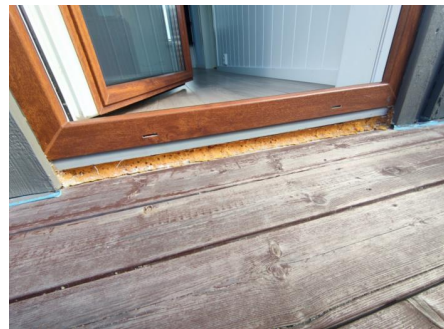
Inngangsdør til hybel går i karm/terskel.  
Balkongdør til hybel mangler beslag i underkant.  
Råteskader på kjellerdør.

Inngangsdør til hybel trenger justering.  
Det må monteres beslag i underkant av balkongdør til hybel.  
Kjellerdør bør byttes i nærmeste fremtid.

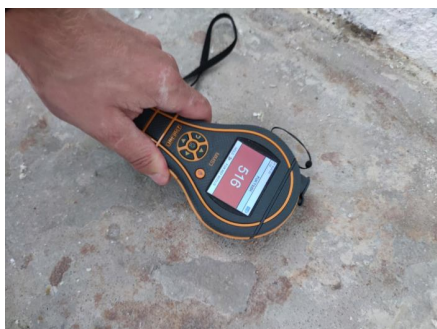
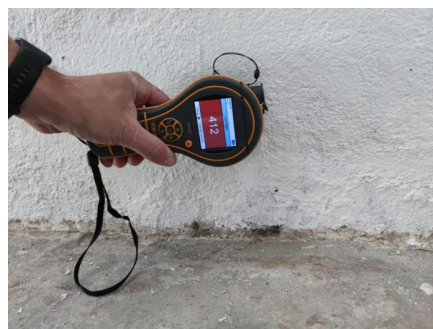
- Det er påvist indikasjoner på noe fuktgjennomtrenging i kjellergulv.
- Det er påvist indikasjoner på noe fuktgjennomtrenging inn i kjellermur.

- Det påviste fuktnivå gir grunn til å overvåke konstruksjonen jevnlig for å se utvikling over tid, og eventuelt foreta tiltak for å unngå fuktskader.

Det anbefales en oppgradering av utvendig fuktsikring av grunnmur og drenering.

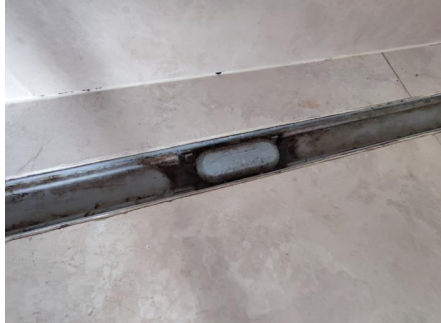
Sluk i dusj.

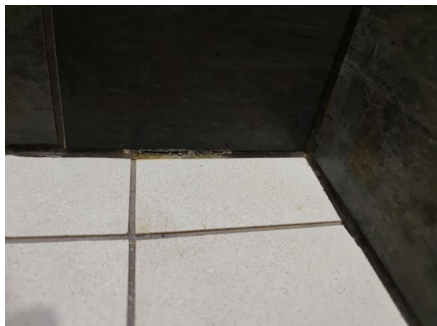
- Det er påvist at flisfuger har riss/sprekker.

Sprekk i gulvfuge mot vegg i dusj.

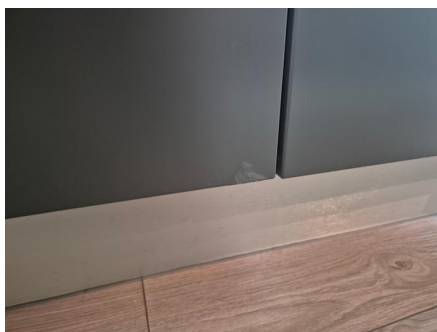
- Det er ikke påvist tegn på at det er montert lekkasjedeteksjon ved oppvaskmaskin/oppvaskkum, dette er et krav på kjøkkenet ut ifra alder.

Liten skade på skapdør ved vaskekum.

- Det bør monteres lekkasjedeteksjon ved oppvaskmaskin/oppvaskkum.

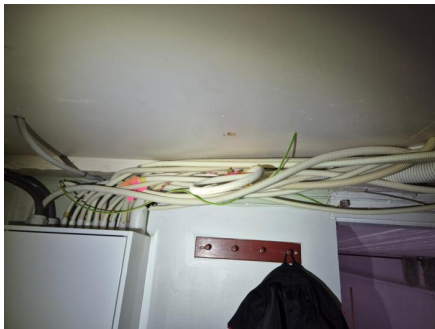
Sikringskapp til hovedbolig.

Ledninger er ikke tilstrekkelig festet.
