Årøveien 52, 3233 SANDEFJORD

**Enebolig på stor tomt i stille gate.  
Gangavstand til sjøen. Garasje,  
utsikt og sol!**

# Tilstandsrapport

Befaringsdato: 08.10.2024

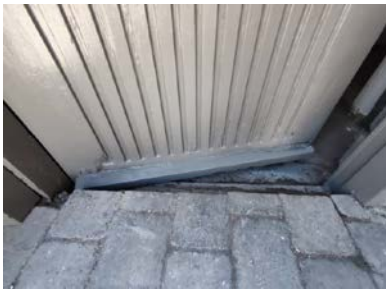
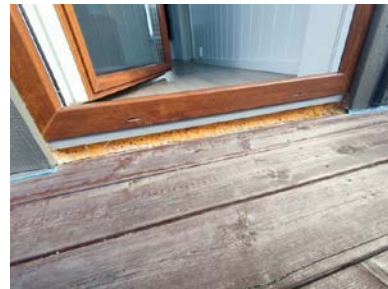
Inngangsdør til hybel går i karm/terskel.  
Balkongdør til hybel mangler beslag i underkant.  
Råteskader på kjellerdør.

Inngangsdør til hybel trenger justering.  
Det må monteres beslag i underkant av balkongdør til hybel.  
Kjellerdør bør byttes i nærmeste fremtid.

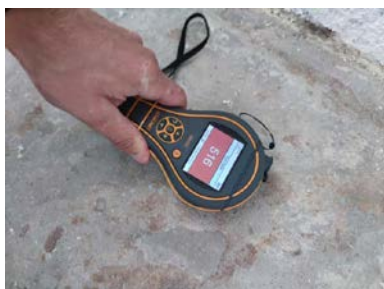
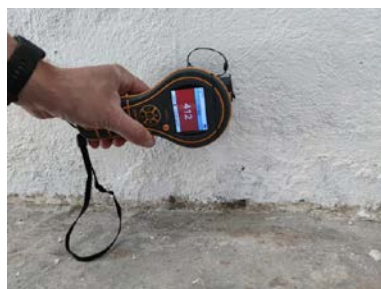
- Det er påvist indikasjoner på noe fuktgjennomtrenging i kjellergulv.
- Det er påvist indikasjoner på noe fuktgjennomtrenging inn i kjellermur.

- Det påviste fuktnivå gir grunn til å overvåke konstruksjonen jevnlig for å se utvikling over tid, og eventuelt foreta tiltak for å unngå fuktskader.

Det anbefales en oppgradering av utvendig fuktsikring av grunnmur og drenering.

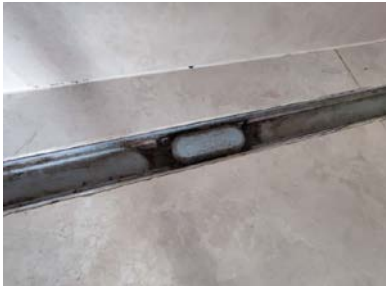
Sluk i dusj.

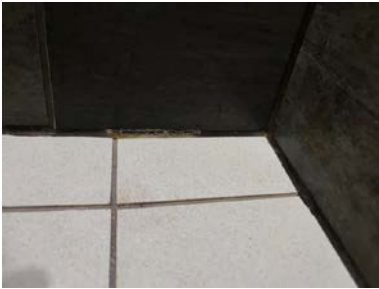
Sprekk i gulvfuge mot vegg i dusj.

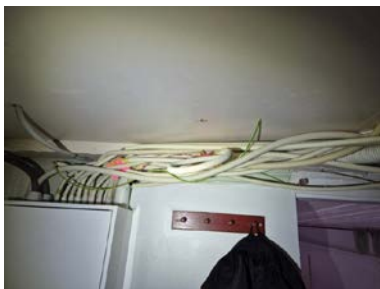
Ledninger er ikke tilstrekkelig festet.
