Årøveien 52, 3233 SANDEFJORD

**Enebolig på stor tomt i stille gate.  
Gangavstand til sjøen. Garasje,  
utsikt og sol!**

# Tilstandsrapport

gnr. 80, bnr. 22

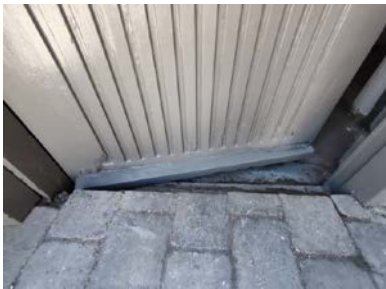
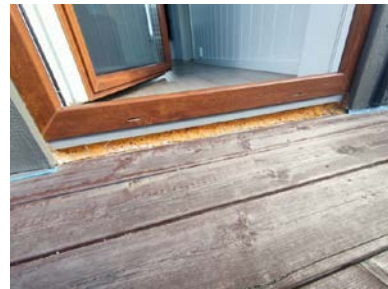
Inngangsdør til hybel går i karm/terskel.  
Balkongdør til hybel mangler beslag i underkant.  
Råteskader på kjellerdør.

Inngangsdør til hybel trenger justering.  
Det må monteres beslag i underkant av balkongdør til hybel.  
Kjellerdør bør byttes i nærmeste fremtid.

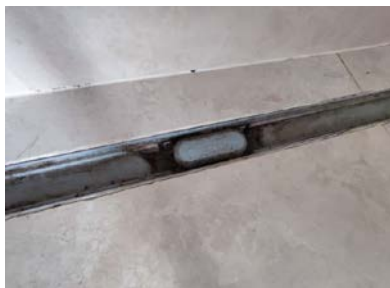
Sluk i dusj.

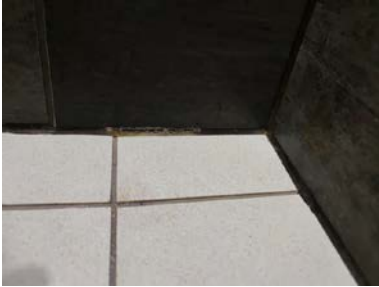
Sprekk i gulvfuge mot vegg i dusj.

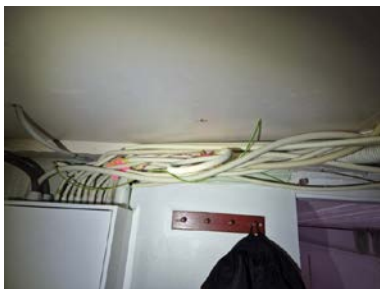
Ledninger er ikke tilstrekkelig festet.
