# Tilstandsrapport

Enebolig

Årøveien 52, 3233 SANDEFJORD

Befaringsdato: 23.10.2025

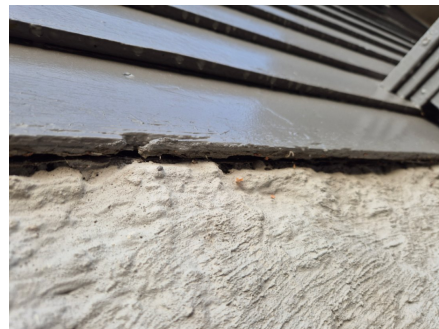
Enkelte steder er det ingen lufting i nedre del av kledning mot grunnmur, og enkelte steder er det lufting, men det mangler musesperre. Det er stedvis påbegynte råteskader i kledningen.

Lufting av kledning, men mangler musesperre.

Det bør monteres musesperre der det mangler, for å hindre at skadedyr får tilgang til konstruksjonen og for å redusere risikoen for ytterligere skader.

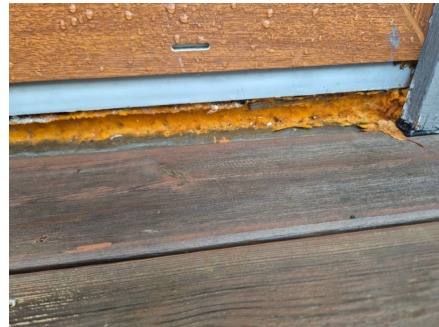
Inngangsdøren til hybelen går tregt i karm/terskel.  
Balkongdøren til hybelen mangler beslag i underkant.  
Det er råteskader på kjellerdøren.

Råte i bunn av kjellerdør.

Inngangsdør til hybel bør justeres for å sikre korrekt funksjon og forhindre ytterligere slitasje.  
Det bør monteres beslag i underkant av balkongdør til hybel for å hindre vanninntrenging og påfølgende fuktskader.  
Kjellerdør bør byttes i nærmeste fremtid for å unngå økt risiko for råteutvikling og eventuelle følgeskader på omkringliggende konstruksjoner.

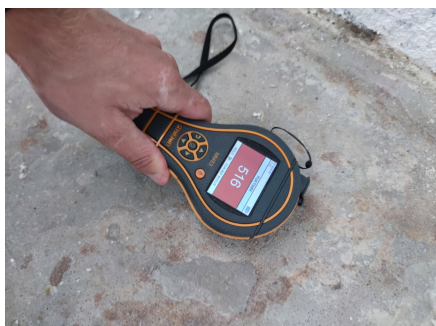
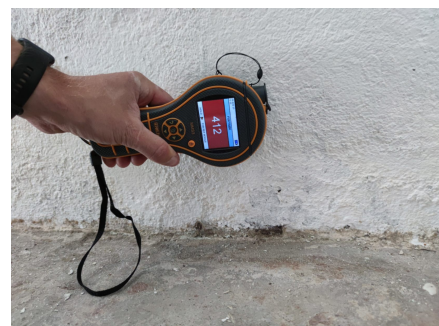
- Det er påvist indikasjoner på noe fuktgjennomtrenging i kjellergulv.
- Det er påvist indikasjoner på noe fuktgjennomtrenging inn i kjellermur.

Det påviste fuktnivået gir grunn til å overvåke konstruksjonen jevnlig for å se utvikling over tid, og eventuelt foreta tiltak for å unngå fuktskader. Konsekvensen av forhøyet fukt i kjellermur og gulv er økt risiko for mugg- og råteskader i konstruksjonen, samt forringelse av inneklimate.

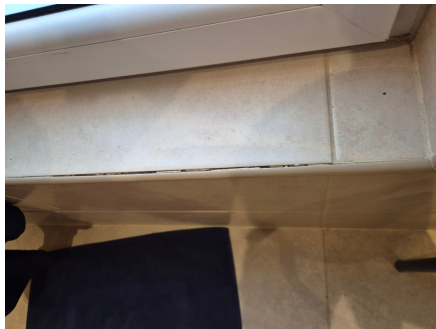
Det er registrert sprekker i fugene ved vinduet.

Sprekker i fuger.

Sprekkene i fugene ved vinduet bør utbedres for å hindre videre forringelse.

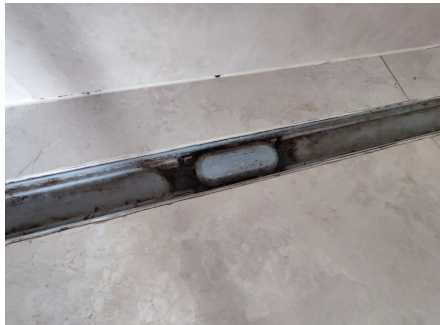
Sluk i dusj.

Innhent dokumentasjon på utførelse.

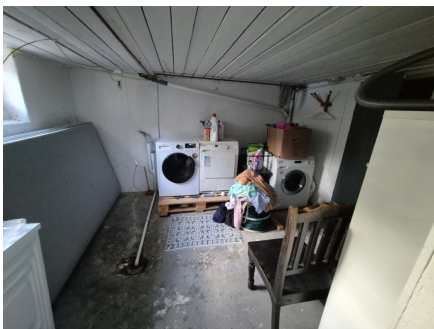
Vaskekjelleren har vesentlig svekket funksjon og brukssikkerhet grunnet manglende membran på gulv og oppkant mot vegg. Det må påregnes total rehabilitering av våtrommet for å sikre tilstrekkelig fuktsikring i henhold til dagens krav. Eksisterende sluk og røropplegg medfører økt risiko for lekkasjer og vannskader.

Anbefalt tiltak er full rehabilitering, inkludert nytt sluk, membran, overflater og rør-i-rør-system, for å redusere risikoen for fuktskader og sikre trygg bruk av rommet.

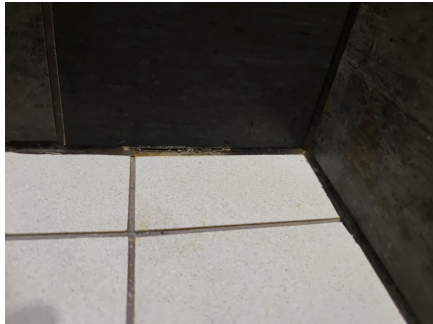
- Det er påvist at flisfuger har riss/sprekker.

Sprekk i gulvfuge mot vegg i dusj.

Sprekkene i fugene ved vinduet bør utbedres for å hindre videre forringelse.

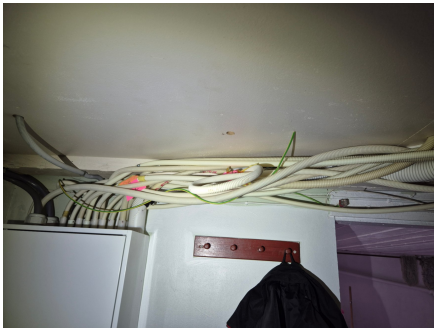
Ledninger er ikke tilstrekkelig festet.

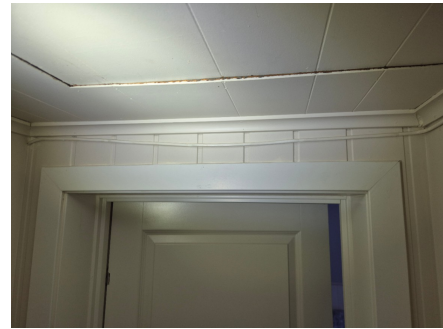
Ledning er ikke tilstrekkelig festet.

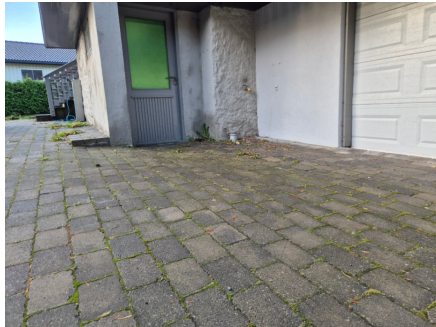
- Grunnmuren har sprekkdannelser.

Sprekk i grunnmur.

Sprekker i grunnmur bør tettes og følges opp med jevnlig observasjon for å avdekke eventuell videre utvikling. Dersom sprekken utvider seg, kan det bli nødvendig med ytterligere tiltak for å hindre fuktinntrengning eller svekkelse av konstruksjonen.
