Tilstandsrapport

📍 Fougner's vei 22 , 0571 OSLO

Rune Kristiansen Takst AS
Fougner's vei 22. Seksjon nr: 1. Oppdrag nr: 25139

Befaringsdato: 06.05.2026

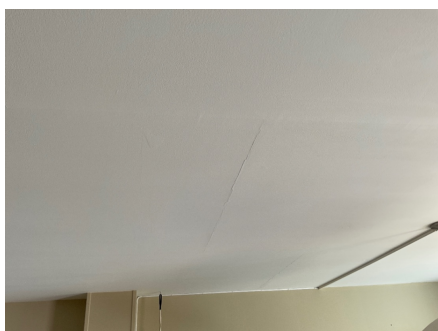
Tak i stue er nedforet. Det ble i plateskjøter registrert noe riss/sprekker.
Sannsynlig fra dårlig utførelse av sparklingsarbeider.

Konsekvens: Forholdene er i hovedsak av kosmetisk betydning. Hva som skal gjøres av tiltak, må vurderes av ny eier.

Mindre riss i tak i stue.

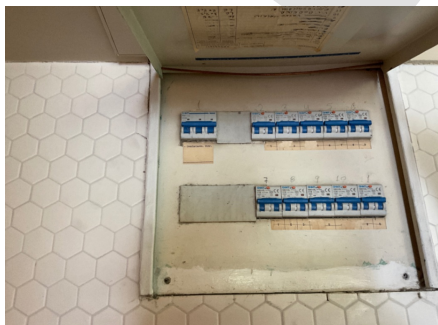
Sikringsskap

Registrerte avvik: Det er ikke fremvist samsvarserklæringer for alle utførte el-arbeider i leiligheten. Gjelder bl.a. oppgradering av sikringsskap m.m.

Da el-anlegg kan ha feil/mangler som ikke er visuelt synlige, og jeg ikke har autorisasjon for vurdering av et el-anlegg, anbefales det å innhente en utvidet el-kontroll/tilstandsvurdering av el-anlegget etter NEK 405-2-3:2023.

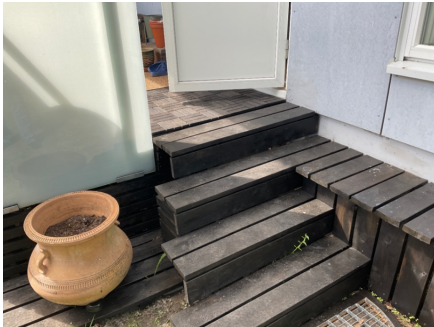
Det bemerkes at det ikke er montert rekkverk på utvendig trapp.
Hvis det er over 50. cm. høyde til bakkenivå, skal det være montert rekkverk.

Konsekvens: Avviket vil være et sikkerhetsforhold. Hva som skal gjøres av tiltak, må vurderes av ny eier.

Manglende rekkverk/fallsikring på utvendig trapp.
