Tilstandsrapport

📍 Fougner vei 22 , 0571 OSLO

Rune Kristiansen Takst AS
Fougner vei 22. Seksjon nr: 1. Oppdrag nr: 25139

Befaringsdato: 06.05.2026

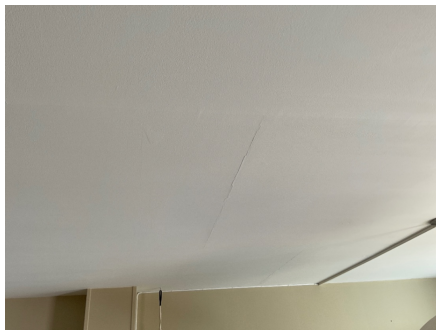
Tak i stue er nedforet. Det ble i plateskjøter registrert noe riss/sprekker.
Sannsynlig fra dårlig utførelse av sparklingsarbeider.

Konsekvens: Forholdene er i hovedsak av kosmetisk betydning. Hva som skal gjøres av tiltak, må vurderes av ny eier.

Mindre riss i tak i stue.

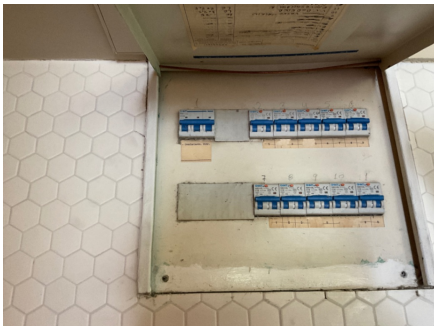
Sikringsskap

Registrerte avvik: Det er ikke fremvist samsvarserklæringer for alle utførte el-arbeider i leiligheten. Gjelder bl.a. oppgradering av sikringsskap m.m.

Da el-anlegg kan ha feil/mangler som ikke er visuelt synlige, og jeg ikke har autorisasjon for vurdering av et el-anlegg. anbefales det å innhente en utvidet el-kontroll/tilstandsvurdering av el-anlegget etter NEK 405-2-3:2023.

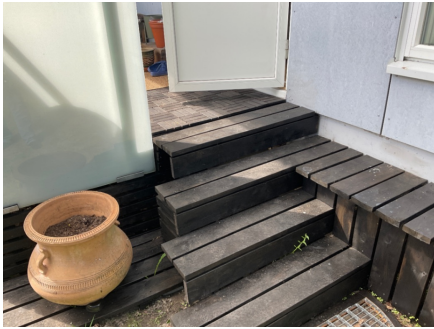
Det bemerkes at det ikke er montert rekkverk på utvendig trapp.
Hvis det er over 50. cm. høyde til bakkenivå, skal det være montert rekkverk.

Konsekvens: Avviket vil være et sikkerhetsforhold. Hva som skal gjøres av tiltak, må vurderes av ny eier.

Manglende rekkverk/fallsikring på utvendig trapp.
