# Tilstandsrapport

Enebolig

Moskog 41 , 2280 GJESÅSEN

Befaringsdato: 11.03.2026

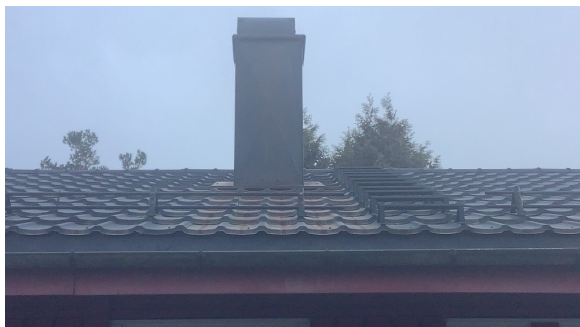
Det er noe rustdannelse på taktekking.

Rustdannelse på taktekking.

Rustdannelser bør forsøkes fjernet ved vedlikehold.

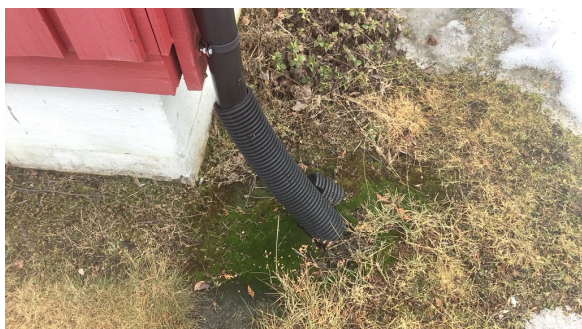
Eksempel på mangelfull bortledning av vann fra taknedløp.

Takvann fra enkelte nedløpsrør bør ledes lengre vekk fra bolig i rør over- eller under terreng.

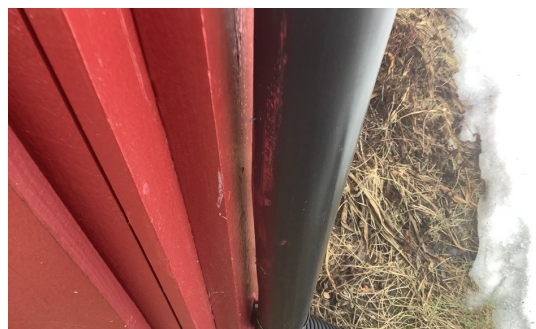
Det er påvist frostsprengte nedløpsrør.

Eksempel på frostsprengt nedløpsrør.

Frostsprengte nedløpsrør bør skiftes ut da lekkasje vil føre til økt fuktbelastning på konstruksjoner, og årsaken til frostspreng bør utbedres. Dette kan være ved å spyle opp drenerør.

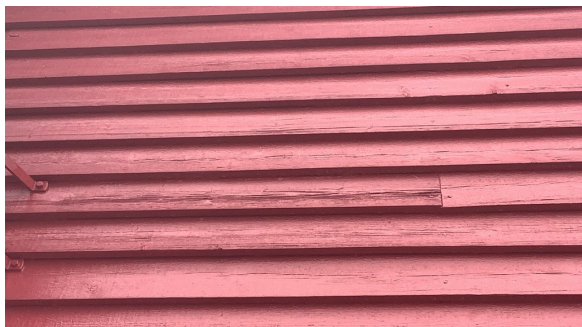
Værslitt kledning.

Det bør monteres musebørster eller tilsvarende bak overliggere for å redusere adkomst for mus.

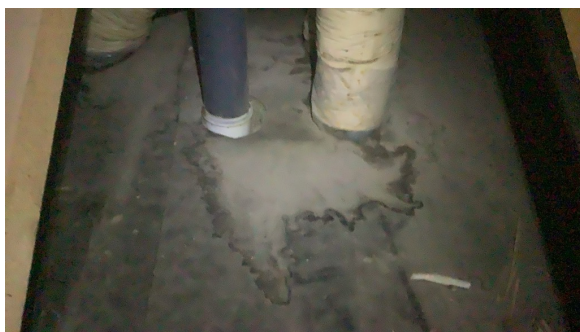
Luftespalter fra takfot er smalere enn hva dagens forhåndsaksepterte løsninger beskriver, men det ble ikke påvist avvik som følge av dette fra luke. Det er påvist fuktskjolder på svartpapp under luftehatter og det er ukjent om dette skyldes kondens, tidligere lekkasje eller lekkasje ved spesielle værforhold.

Fuktskjolder under luftehatt.

Følg med på forholdet under luftehatter ved forskjellige klimatiske forhold.

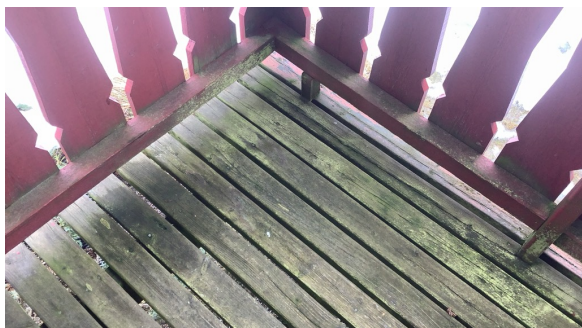
Værslitt terrassegulv med mosegroing.

Terrassen må vedlikeholdes.

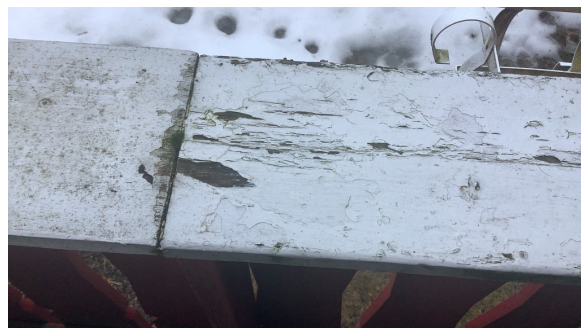
Værslitt håndløper.

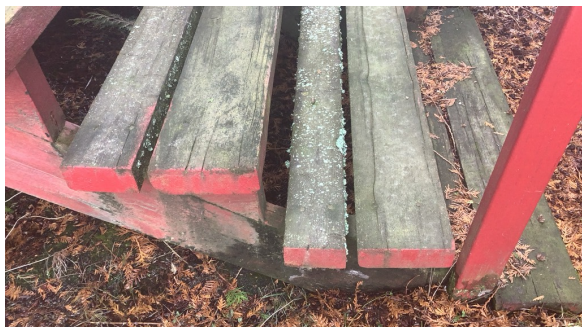
Værslitt trapp til terrassen.

Trapp må vedlikeholdes.

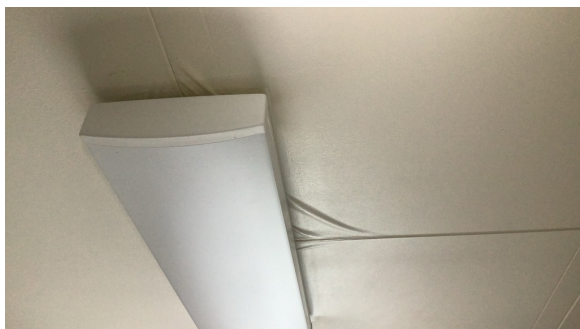
Det er i hovedsak helhetlige og umoderne overflater, men det er påvist enkelte avvik som folieslipp i himling, svellskadet himling, slitasjeskader i gulv og slipp i sveiseskjøt i gulv.

Folieslipp i himling.

Innvendige overflater er modne for oppussing, og omfang må styres av egne ønsker.

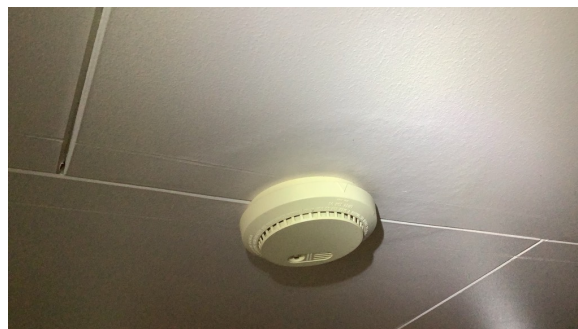
Svellskadet himling.

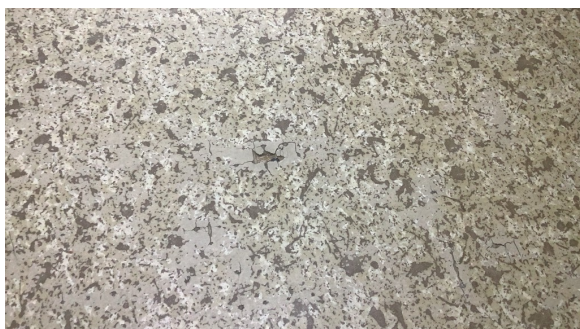
Skade i gulvbelegg.

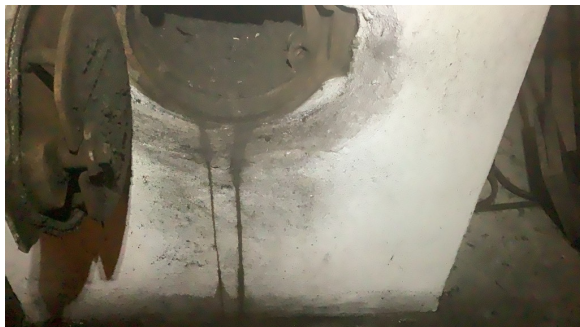
Rennemerker etter sotvann under sotluke.

Regnavdekning bør undersøkes på pipehatt.

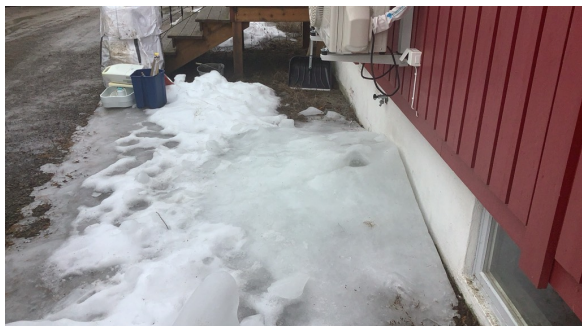
Isdannelse under varmepumpe.

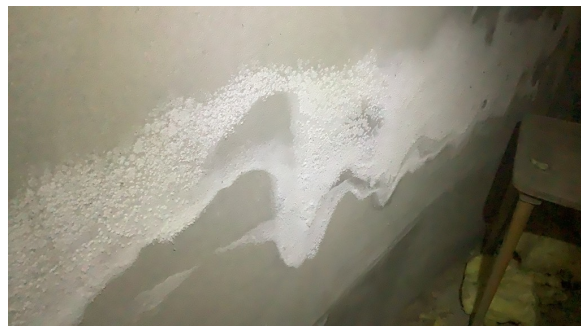
- Det er påvist indikasjoner på noe fuktgjennomtrenging i kjellergulv.
- Det er påvist indikasjoner på noe fuktgjennomtrenging inn i kjellermur.

Eksempel på saltutslag.

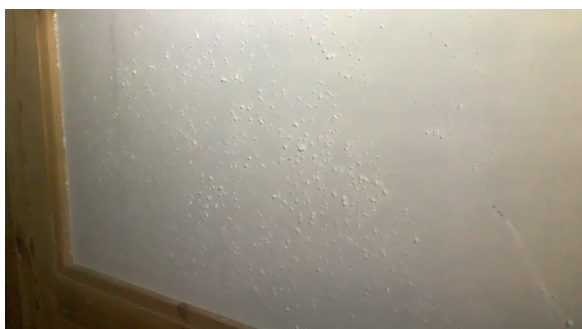
Muggdannelse på dørbblad.

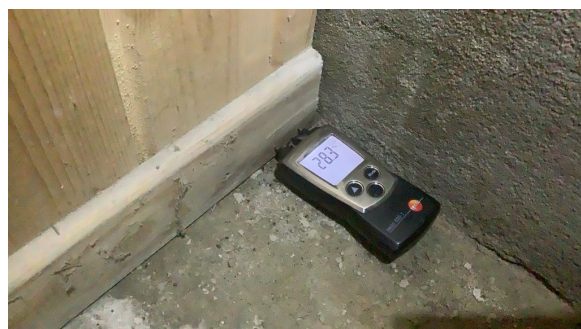
Gulvlist måles våt.

Gulvlist og sannsynligvis vegg bør monteres på kapillærbrytende sjikt for å forhindre at fukt fra betong/mur trekkes opp i treverk.

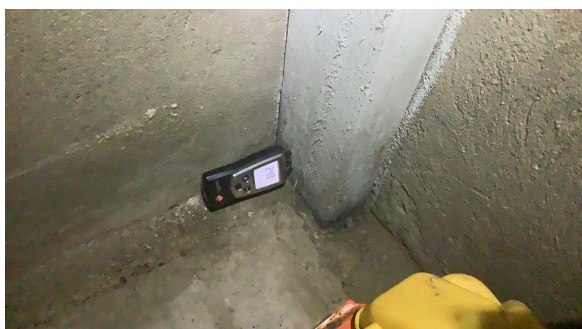
Bærende stolper under repos er satt ned på betonggulv og inntil grunnmur uten kapillærbrytende sjikt. Dette har ført til at det måles skadelig fuktinnhold i treverket.

Skadelig fuktinnhold i stolper under repos.

Stolper bør settes på kapillærbrytende sjikt for å forhindre at disse trekker opp fukt fra betong/mur.

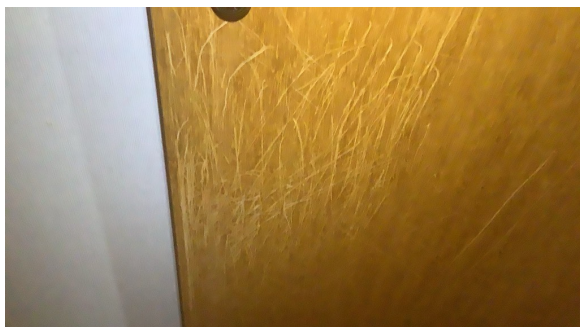
Riper i dørblad.

Dørblad bør vedlikeholdes eller skiftes ut.

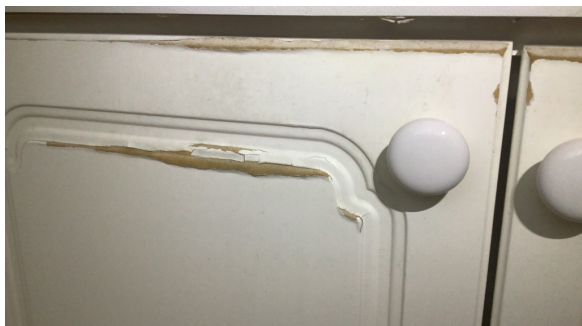
Servantinnredning er svellskadet.

Svellskadet innredning.

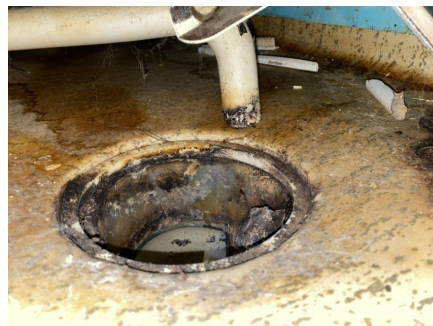
Plastsluk, og vinylbelegg er synlig ført under slukets klemring.

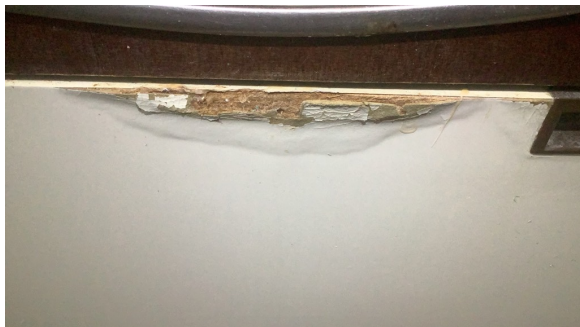
Det er påvist svellskader i skapdører og fronter.  
Det er sprukne og manglende håndtak på skuffer.  
En skapdør mangler.

Svellskadet skapdør.

Kjøkkeninnredningen er moden for utskifting.

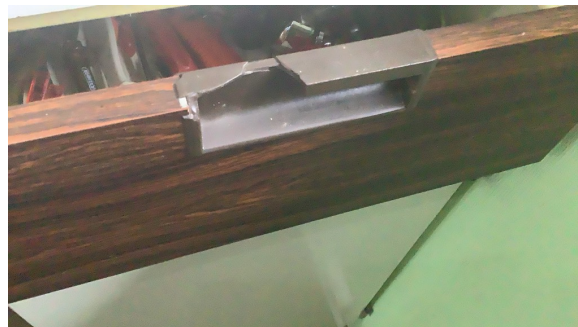
Sprukket håndtak.

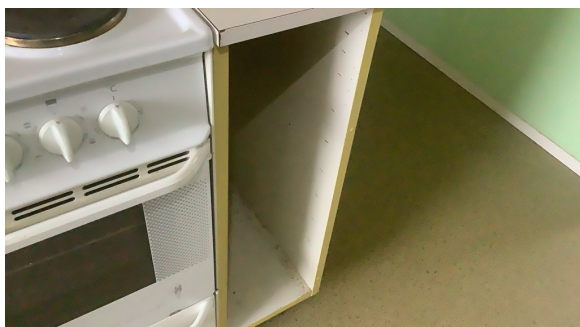
Manglende skapdør.

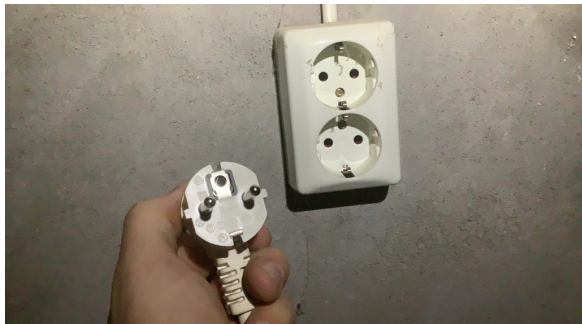
Utilfredsstillende el-tilkobling iht. gjeldende forskrift.

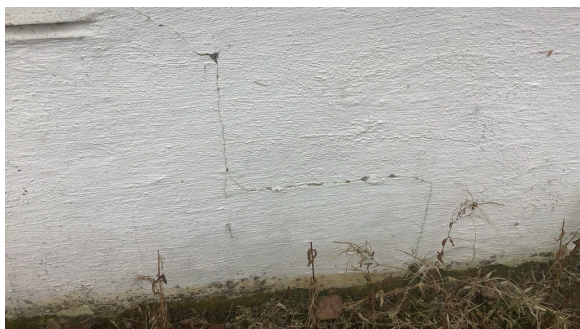
- Det er registrert horisontalriss som er symptom på jordtrykk.
- Det er registrert skråriss som er symptom på setninger.

Utvendig skråriss.

Grunnmuren er moden for utvendig vedlikehold over terreng, og følg med på eventuell innvendig utvikling.

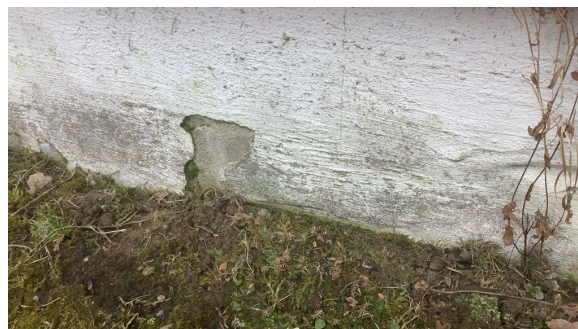
Avskallet maling/puss.

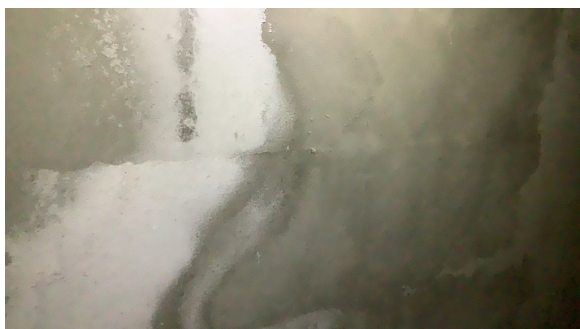
Innvendig horisontalriss.

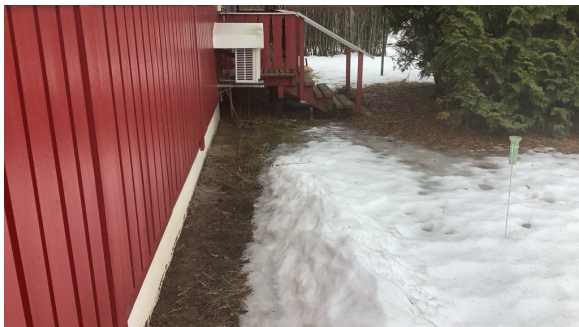
Utilfredsstillende fall fra bolig.

Terrengjustering bør utføres for å etablere tilfredsstillende fall fra boligen. Tilfredsstillende fall vil være minimum 1:50 i en avstand på minimum 3 meter fra boligen.
