# Tilstandsrapport

Boligbygg med flere boenheter

Vasetgrende 64, 2960 RØN

Befaringsdato: 29.04.2025

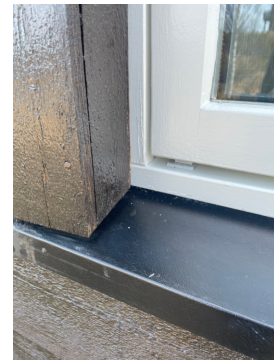
- Det er påvist at enkelte vinduer er vanskelig å åpne/lukke.
- Karmene i vinduer er slitte og det er sprekker i trevirket.

Enkelte vinduer med påstartet værslittasje

- Vinduer må justeres.
- Andre tiltak:

Det må påregnes noe vedlikehold.

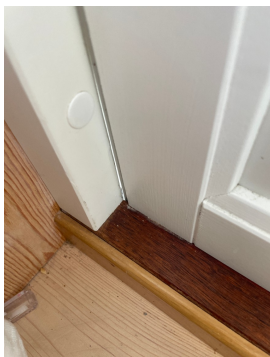
- Det er påvist utetthet/åpning mellom dørblad og dørkarm. Dvs. at kald trekk kan oppstå.
- Karmene i dører er værslitte utvendig og det er sprekker i trevirket.

Utett mot pakning

Det må påregnes noe vedlikehold.

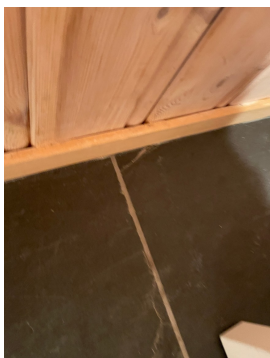
Gulver har stedvis noe riper, hakk og slipp i overflatelakk.  
Liten skade i flis i gang.

Liten skade i flis.

Overflater er vurdert til å fungere uten behov for umiddelbare tiltak.

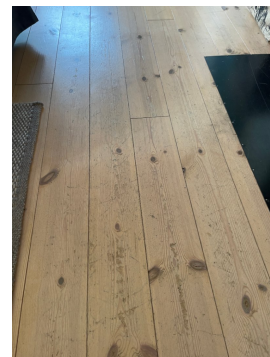
Eksempel på sår og hakk i overflater.

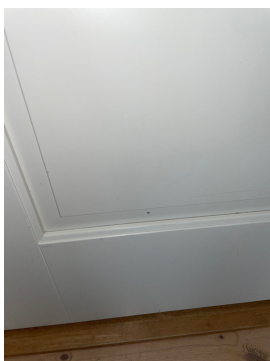
Eksempel på sår/hakk i overflatebehandling .

- Det må foretas tiltak for å lukke avviket.

Lokal utbedring/vedlikehold.

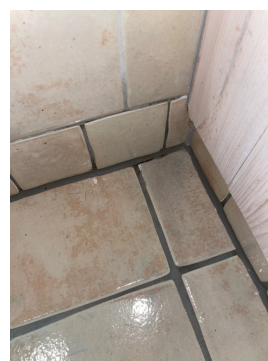
- Det er påvist avvik i fuger.

Sprekk i fug

Lokal utbedring/utskifting av silikonfuger.

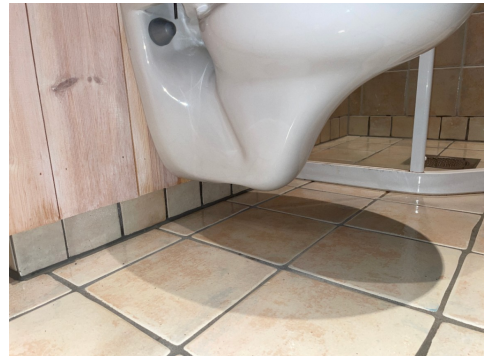
- Det er ikke påvist tilfredsstillende løsning for å synliggjøre lekkasje fra innebygget sistene.

- Ved implementering av innebygget sistene var det ikke krav om lekkasjesikring, konstruksjonen bør jevnlig observeres.

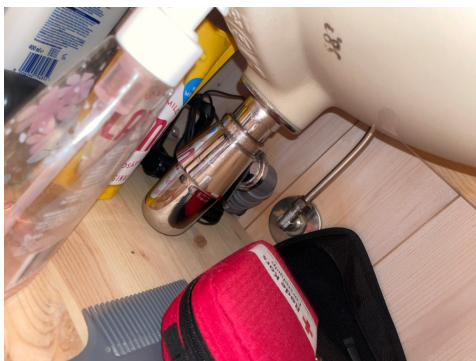
- Det er mulighet for at det kan forekomme vannlekkasje på våtrommet hvor vann ikke vil gå til sluk.

- Eventuelt lekkasjevann fra utstyr utenfor dusjsone vil ikke ha en naturlig vei til sluket. Dette kan føre til at vann samler seg på gulvet og potensielt renner ut av rommet eller trenger inn i konstruksjonen.
- Det bør etableres avrenning inn til sluk for hele våtrommet.

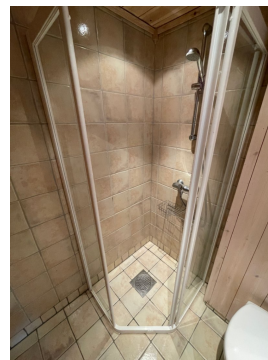
Tett list ned mot gulv.
