# Tilstandsrapport

Fritidsbolig

Frøvikveien 7, 3766 SANNIDAL

Befaringsdato: 19.09.2024

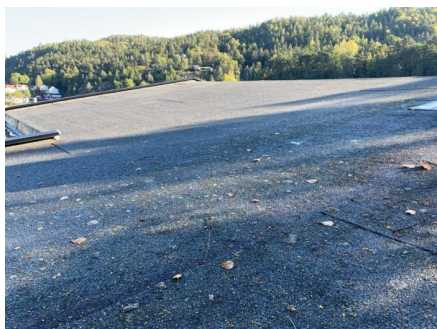
### Taktekking

Taket er tekket med asfaltpapp.

- Mer enn halvparten av forventet brukstid er passert på taktekingen.

- Overvåk tilstanden jevnlig. For å få tilstandsgrad 0 eller 1 må tekingen skiftes ut, men tidspunktet for når dette er nødvendig er vanskelig å si noe om.

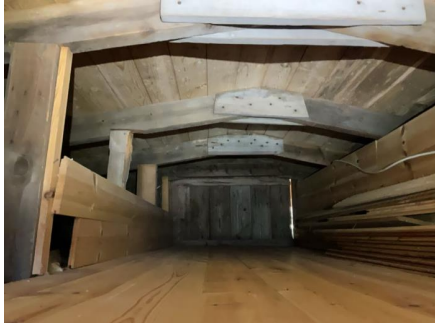
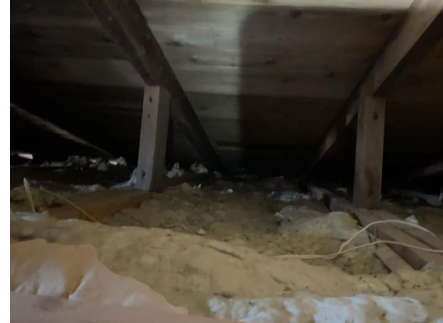
## TGIU Takkonstruksjon/Loft - 2

- Hele takkonstruksjonen er gjenbygget. Det er ingen mulighet til vurdering utover alder og observasjoner fra underliggende etg.

Det er mønet himling, uten loft, på deler av hytta.

TGIU sette pga. manglende mulighet for kontroll.

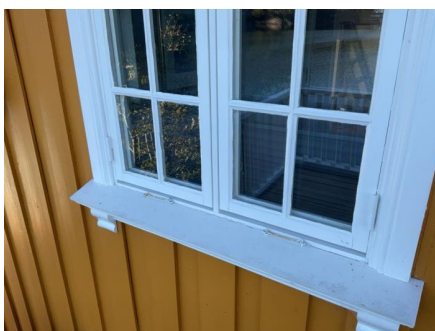
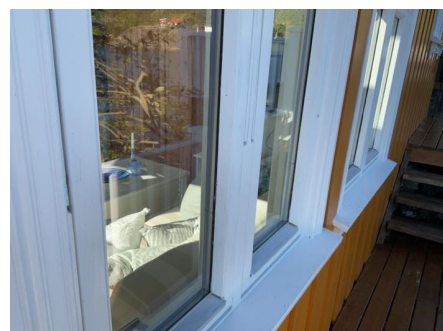
## TGI2 Vinduer - 2

Det er eldre vinduer med enkle glass.

- Karmene i vinduer er slitte og det er sprekker i trevirket.

Det er sprekk i ett glass.

- Det må påregnes noe vedlikehold og at enkelte vinduer må skiftes ut.

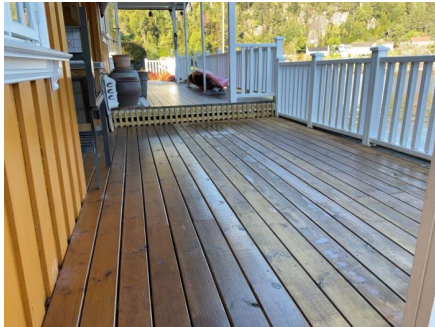
## TG 3 Utvendige trapper

Det er trapper av tre.

- Det er ikke montert rekkverk.

Der det er mer enn 50 cm fra dekke til terreng, skal det iht. byggeforskriftene være rekkverk.

- Rekkverk må monteres for å lukke avviket.

Kostnadsestimat: 10 000 - 50 000
