# Tilstandsrapport

Selveierleilighet (i blokk)

Sandslimarka 271 , 5254 SANDSLI

Befaringsdato: 24.01.2026

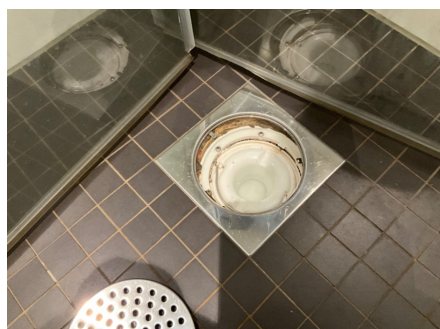
Det ble målt 47 mm nivåforskjell fra topp slukrist til topp flis ved dørterskel. Noe vannansamling ved dusjtest. Overordnet vurderes fallforhold for å være tilfredsstillende.

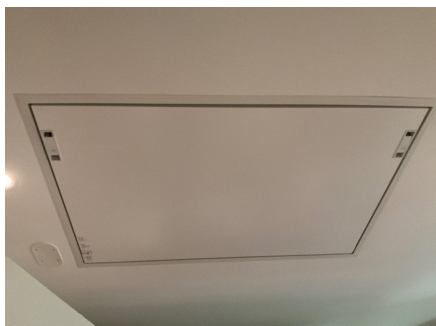
Balansert ventilasjonsanlegg med varmegjenvinner.

Aggregat er plassert i himling i entré.

Anlegget er kun enkelt, visuelt kontrollert. Det anbefales å foreta service og filterbytte etter leverandørens anbefalinger.
