Tilstandsrapport

Enebolig

Askimveien 396, 1816 SKIPTVET

Oppdragsnr.: 13975-2399

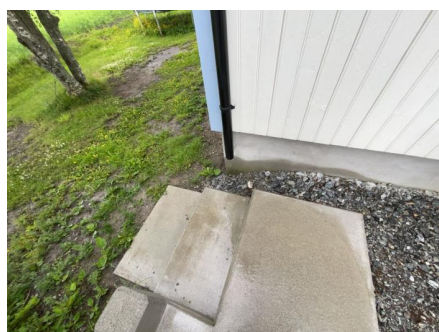
TG 2 Veggkonstruksjon

Veggene har bindingsverkskonstruksjon fra byggeåret. Fasade/kledning har stående bordkledning.

- Andre tiltak:
- Vedrørende lufting, kan konstruksjonen fungere med dette avviket, det må dog gjøres utbedringer om avviket skal lukkes. Det vil imidlertid sjelden være økonomisk rasjonelt som et enkeltstående tiltak.

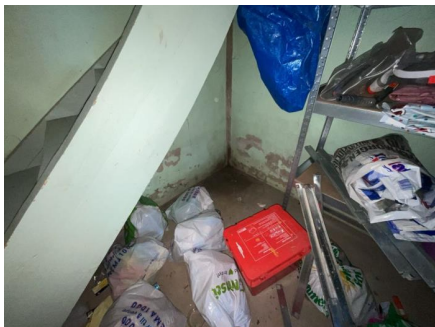
TG 3 Innvendige trapper

Boligen har malt tretrapp.

- Håndløper bør monteres, men det var ikke krav på byggetidspunktet.
- Det er ikke krav om utbedring av rekkverkshøyder opp til dagens krav.
- Rekkverk må monteres for å lukke avviket.

Kostnadsestimat: Under 10 000

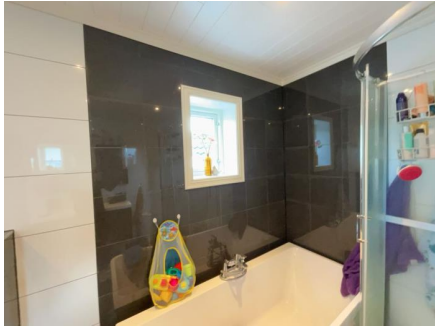
1. ETASJE > BAD/VASKEROM

Overflater Gulv

- Det er påvist avvik i fallforhold til sluk i forhold til krav i forskrift på byggetidspunktet.

- Våtrommet kan fungere med dette avviket, det må dog gjøres utbedringer om avviket skal lukkes. Det vil imidlertid sjelden være økonomisk rasjonelt som et enkeltstående tiltak. Tilstand forutsetter bruk av tett dusjkabinett med avløp i sluk.

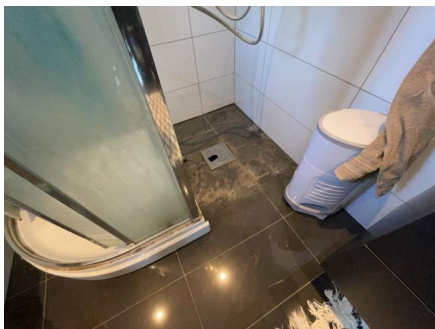
1. ETASJE > BAD/VASKEROM

Sluk, membran og tettesjikt

- Ikke påvist klemt membranløsning utenfor klemring i sluket under bakdekar. Jevnlig rensing av sluket er viktig. Feil i tetting rundt sluket er den største årsaken til lekkasjer fra bad. Det er derfor viktig at ikke vannet blir stående over vannlåsen i sluket.

- Overvåk tilstanden jevnlig. For å få tilstandsgrad 0 eller 1 må tettesjiktet skiftes ut, men tidspunktet for når dette er nødvendig er vanskelig å si noe om. Ved renovering, påse at alle forhold med tettesjiktet, våtsone, sluk, røranlegg mv. dokumenteres.

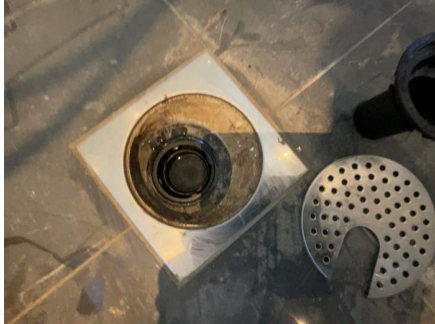
1. ETASJE > BAD/VASKEROM

TE 1 Sanitærutstyr og innredning

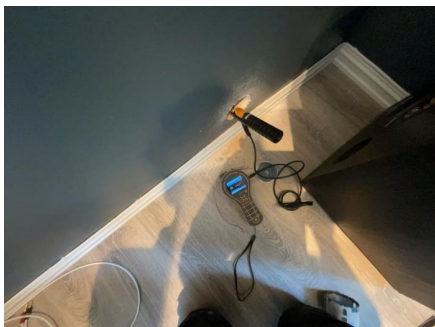
KJELLER > BAD

TE 3 Generell

- Våtrom i kjeller bør ikke renoveres før problematikk med vanntilsig til kjeller er utbedret.

Kostnadsestimat: 100 000 - 300 000

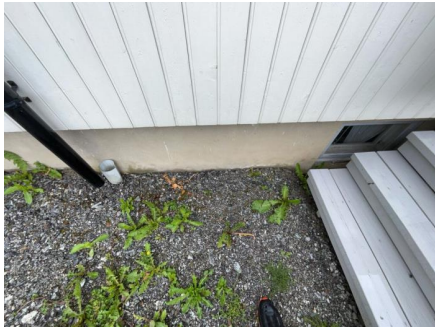
TG 2 Grunnmur og fundamenter

Betong grunnmur.

- Grunnmuren har sprekkdannelser.

- Påvist noe sprekker i mur. Når det oppstår sprekker i puss/mur vil vannbelastningen og faren for frostskafer øke. Skrå sprekker/riss er et symptom på setninger. Horisontal sprekke/riss i grunnmur skyldes sannsynligvis innpressing av kjellervegg. Anbefaler å følge med på videre utvikling.

- Lokal utbedring må utføres for å lukke avviket. Dog anbefalt å følge med på videre utvikling.
