Askimveien 396, 1816 SKIPTVET

# Tilstandsrapport

# gnr. 47, bnr. 9

Befaringsdato: 18.06.2024

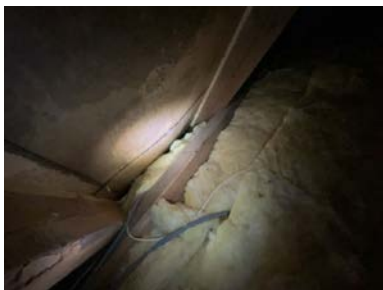
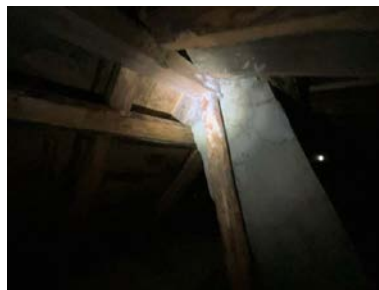
- Begrenset med lufting ned mot ender av loftet. Skrå tretak med kaldt loft anbefaler en ca. 50 mm kontinuerlig spalte. God og kontinuerlig lufting er viktig, slik at risiko for skader reduseres.

- Påvist noe fuktskjolder i bjelker på loftet, ikke fuktig på befaringsdagen, kan trolig relateres til fra før taket ble lagt om.

- Vedrørende lufting, kan konstruksjonen fungere med dette avviket, det må dog gjøres utbedringer om avviket skal lukkes. Det vil imidlertid sjelden være økonomisk rasjonelt som et enkeltstående tiltak. Anbefalt å holde konstruksjon under oppsikt.

- Det bør foretas gjennomgang av musetetting rundt boligen, for å forhindre at mus trenger inn i boligen, skader på materialer samt vond lukt som konsekvens.

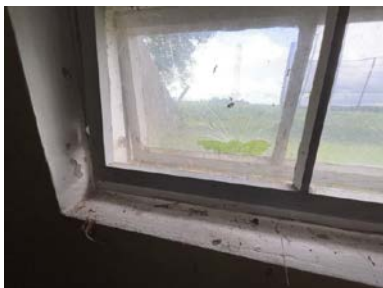
## TG 1 Vinduer

- Karmene i vinduer er slitte og det er sprekker i trevirket.
- Påvist knust glass i kjellervindu.

- Det må påregnes noe vedlikehold og at enkelte vinduer må skiftes ut.

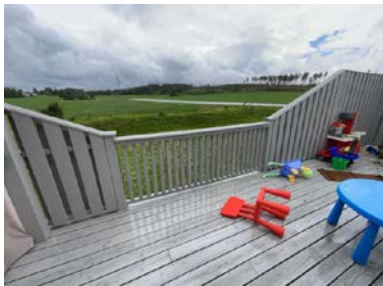
## TG 2 Dører

- Det er påvist avvik rundt innsettsdetaljer.
  - Det er påvist utetthet/åpning mellom dørblad og dørkarm. Dvs. at kald trekk kan oppstå.
- Opplyst at ytterdøra kan oppleves som noe vanskelig å åpne/lukke i vinterhalvåret.  
- Terrassedører tetter ikke tilstrekkelig, synlig glippe ut og merkbar trekk mellom karm og dørblad.

- Rekkverket er for lavt i forhold til dagens krav til rekkverkshøyder.
  - Balkong/terrasse ligger over innredede boligrom, usikker konstruksjon. Konstruksjonsutførelse gir økt fare for skader.
- Rekkverkshøyde målt til under 1 meter, som er dagens krav til rekkverk. Rekkverket er dog iht. krav ved oppføringstidspunktet.

- Det bør gjøres tiltak for å lukke avviket.

- Andre tiltak:
  - Det er ikke krav om utbedring av rekkverkshøyde opp til dagens forskriftskrav.
- Det er ikke behov for umiddelbare tiltak, TG settes for å belyse risiko med konstruksjon. Anbefalt å holde konstruksjon under oppsikt.

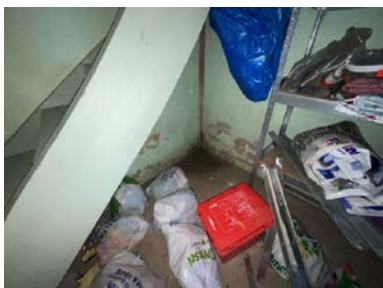
- Målt høydeforskjell på mellom 10 - 20 mm innenfor en lengde på 2 meter. Tilstandsgrad 2 gis med bakgrunn i standardens krav til godkjente måleavvik.
- Målt høydeforskjell på over 15 mm gjennom hele rommet. Tilstandsgrad 2 gis med bakgrunn i standardens krav til godkjente måleavvik.

- Det ble foretatt kontroll på planhetsavvik ved hjelp av en punkt laser, målt mellom 3 - 6 mm avvik i 1. etasje. I 2. etasje ble det målt 20 mm avvik i gangen. Lokalt ble det målt 16 mm over 2 meter rundt pipe. Ellers målt mellom 5 - 12 mm avvik i 2. etasje. Noe innbo på gulv, som gjør målinger noe vanskelig.

- Det er påvist indikasjoner på noe fuktgjennomtrenging i kjellergulv.
- Det er påvist indikasjoner på noe fuktgjennomtrenging inn i kjellermur.
- Det er registrert typisk "kjellerluft"

- Det er ikke montert fuktsperre eller lagt isolasjon mot grunnen, det må derfor påregnes fukt fra grunnen.  
- Takstmannen gjorde fuktsøk direkte på grunnmursvegger ved hjelp av ett Protimeter, påvist unormale verdier.  
- Det står tidvis vann opp på vegg i kjeller, med mindre det gjøres tiltak, bør kjeller tømmes for for organisk materiell.

- Alt av organiske materialer må fjernes.

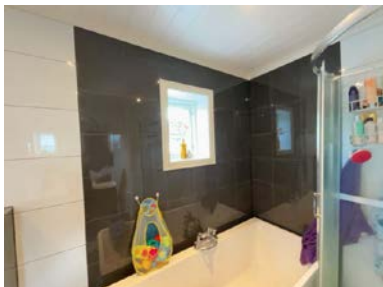
- Det er vindu/dør med ikke fuktbestandige materialer i våtsonen (ved vask, dusj, badekar, osv.), løsningen eller byggematerialet er uegnet

- Valgt løsning innebærer at badekaret må benyttes med forsiktighet. Overgang vindu/vegg oppfyller ikke kravet til membran. Dersom det blir utsatt for vannsøl, vil det kunne oppstå fuktskader.

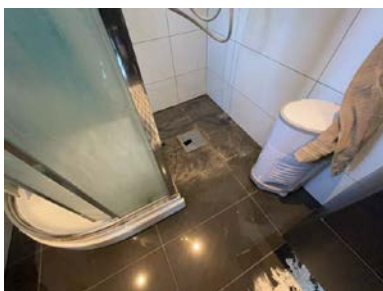
### TG 2 Overflater Gulv

- Det er påvist avvik i fallforhold til sluk i forhold til krav i forskrift på byggetidspunktet.

- Våtrommet kan fungere med dette avviket, det må dog gjøres utbedringer om avviket skal lukkes. Det vil imidlertid sjelden være økonomisk rasjonelt som et enkeltstående tiltak. Tilstand forutsetter bruk av tett dusjkabinett med avløp i sluk.
