# Tilstandsrapport

📍 Veslefrikk 7, 2323 INGEBERG

# gnr. 49, bnr. 109

Rapportdato: 30.03.2023

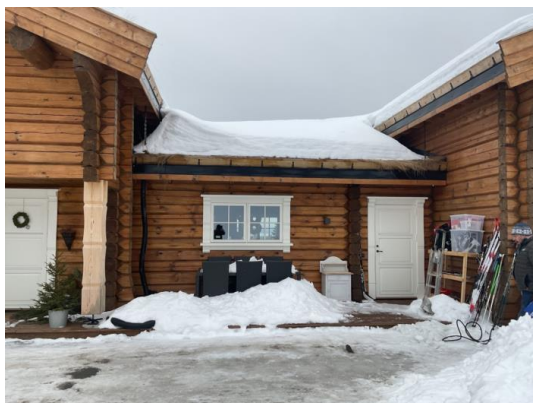
Taktekkingen er av torv. Taktekking ikke tilgjengelig da det er snø på taket. Sjekkes nærmere når taket er snøfritt.

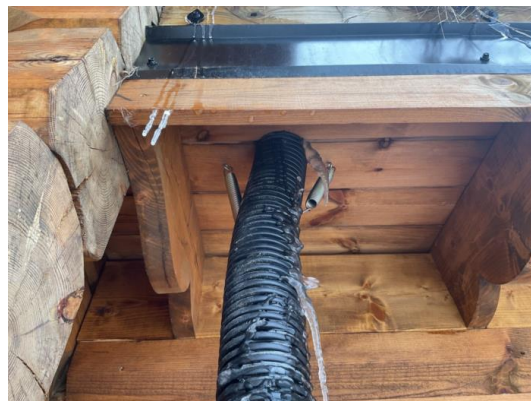
Helbeslått pipetopp, takrenner ligger innvendig i raftekasse. Takrennenedløp i kjetting. Ikke tilgjengelig pga. snø, må sjekkes nærmere når taket er snøfritt.

- Det er ikke tilfredsstillende bortledning av vann fra taknedløp ved grunnmur.

Noe ising fra takrennenedløp ved inngangsparti.

Påse at gjennomføring i raftekasse er åpen og isfri.

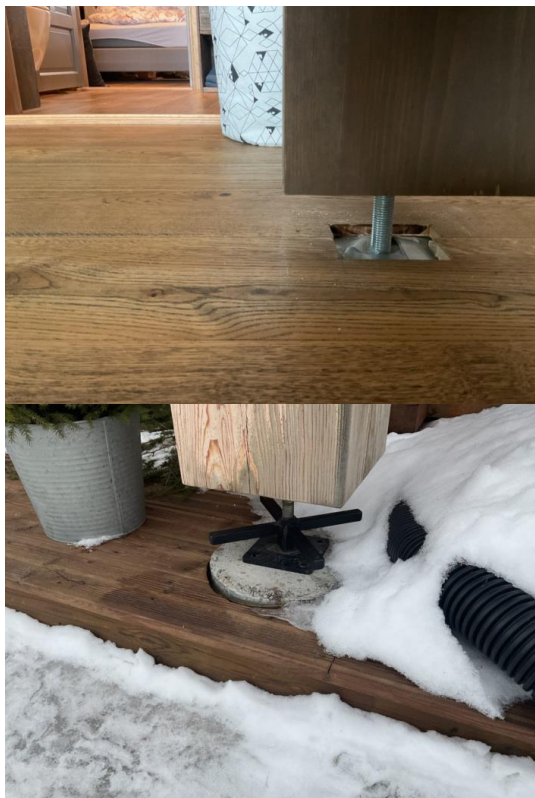
Laftede tømmervegger.

Det tar en del år før nye tømmerbygg/vegger har krympet ferdig og seget sammen.

Det er enkelte justeringsmuligheter i vegger og søyler for å etterjustere krymping.

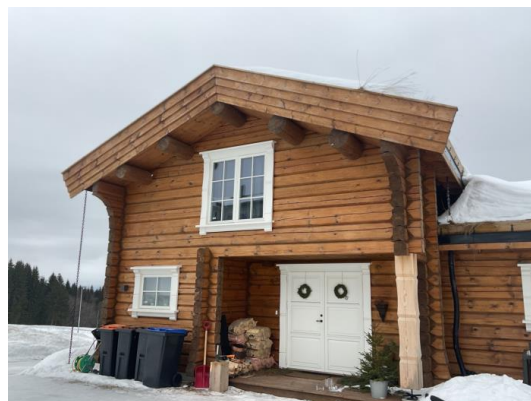
Bygningen har malt hovedytterdør og malt balkongdør i tre. Ytterdør bør justeres.

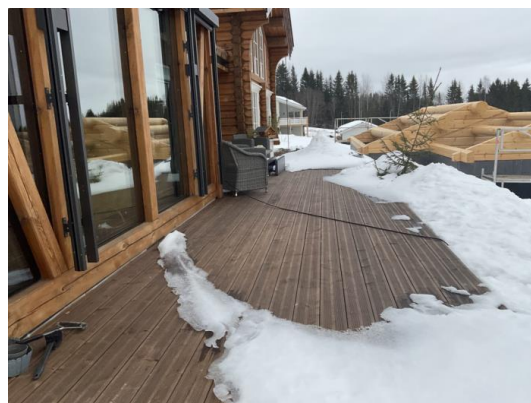
Terrasse ved stue.

- Balkonger/terrasse er snødekt og derfor ikke nærmere vurdert.

- Det bør foretas nærmere undersøkelser av balkong/terrasser når den er snøfri.

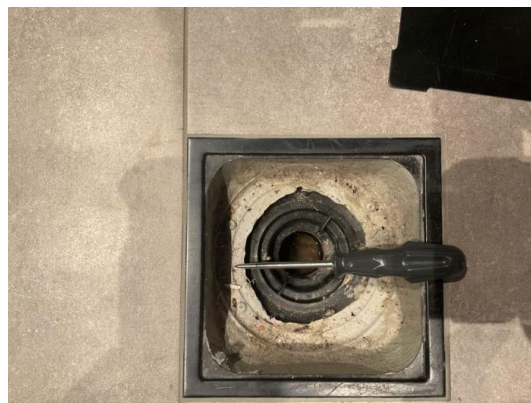
Hulltaking ikke utført, ikke mulig å utføre her det er tømmervegger.

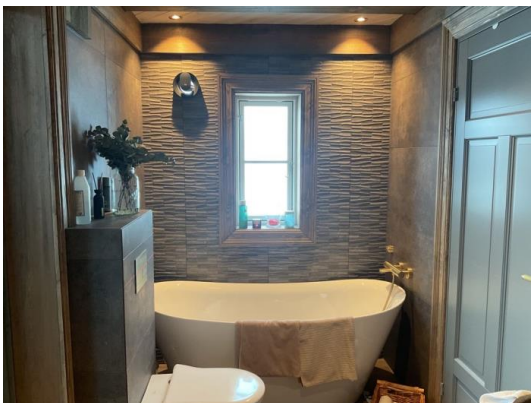
Veggene har fliser. Taket har panel.

- Det er vindu/dør med ikke fuktbestandige materialer i våtsonen (dusjsonen), løsningen eller byggematerialet er uegnet

- Uegnede materialer må fuktbeskyttes/utskiftes.

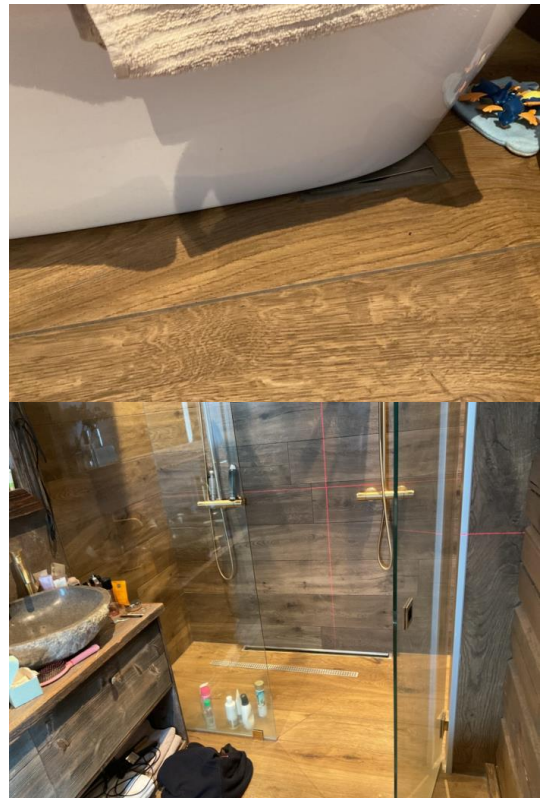
Det er slukrenne ved vegg i dusjsonen, sluk under badekar og smøremembran med dokumentert utførelse. Sluk under badekar er ikke besiktiget.

- Sluk har begrenset mulighet for inspeksjon og rengjøring.

- Tilgang til sluk må bedres både for inspeksjon og rengjøring.

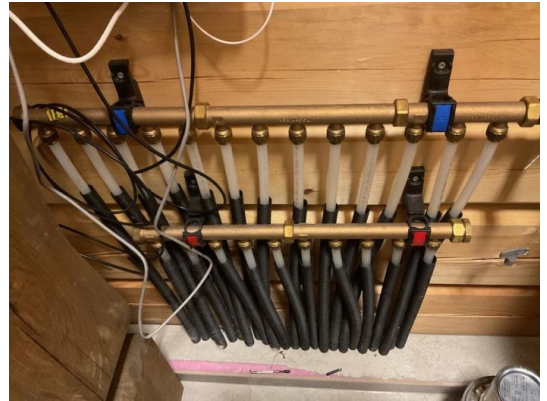
Innvendige vannledninger er av plast (rør i rør). Det er besiktiget på teknisk rom.  
Plast vannledning i inntak, vannmåler og stoppekran på teknisk rom.

- Det er påvist at eventuelt lekkasjevann fra rør i rør system ikke ledes til sluk eller annen kompensere løsning.

Fliser uten på sokkel er høyere enn sokkel, ved lekkasje vil vann bli stående og trekke inn i vegg og ikke ledes til sluk

- Det bør foretas tiltak på anlegget som sikrer bedre løsning på eventuelt lekkasjevann fra rør i rør system.
