# Tilstandsrapport

📍 Bertramjordet 33, 1251 OSLO

# gnr. 191, bnr. 94

Rapportdato: 26.07.2023

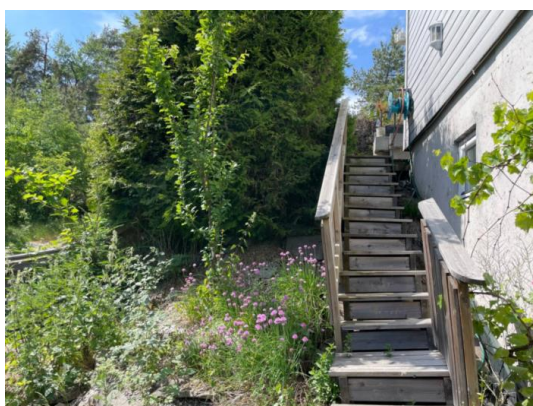
Konstruksjonene har skjevheter.

Trappen er montert på jordmasser. Noe bevegelser i masser som følge av tele og nedbør medfører at trappen har fått skjevheter.

Utvendig trapp i tre. Eier opplyser om at trappen er en elementtrapp kjøpt på Plantasjen. Trappen ligger løst på terreng.

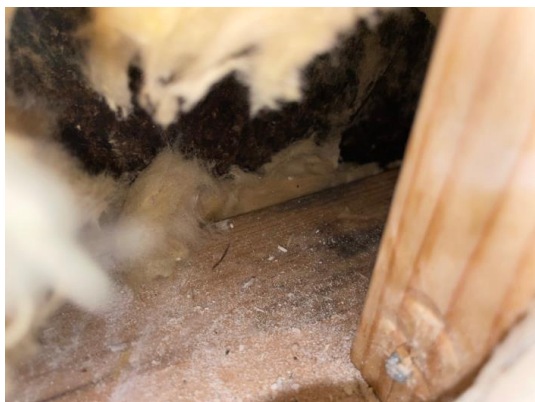
Gulvet har laminat. Veggene har panel. Hulltaking er foretatt og det er påvist avvik i konstruksjonen. Hulltaking er foretatt ved/i soverom mot vaskerom. Fuktkvotemåling (vekt%) i konstruksjonen ble målt til 33. Dette tilsier stor risiko for fuktrelaterte skader. Det ble observert fukt og tegn på påbegynte skader i konstruksjon.

Bilde er inne i hull som ble tatt ved hulltaking. Tydelig tegn til fukt og påbegynt fuktskade.

- Det er i hulltaking påvist fukt-/råteskader.

Det er kjent at det tidlig på 2000 tallet ble gjennomført tiltak i regi av borettslaget som følge av fuktproblematikk på aktuell vegg. Dette omfattet også vaskerom og bad. Observasjoner og målinger ved befaringen tilsier at utførte tiltak ikke har fungert etter hensikt.

- Ytterligere undersøkelser må foretas for å få kartlagt årsak og omfanget på eventuelle skader.
