# Tilstandsrapport

Bertramjordet 33, 1251 OSLO

Befaringsdato: 22.05.2024

Oppdragsnr.: 19997-1088

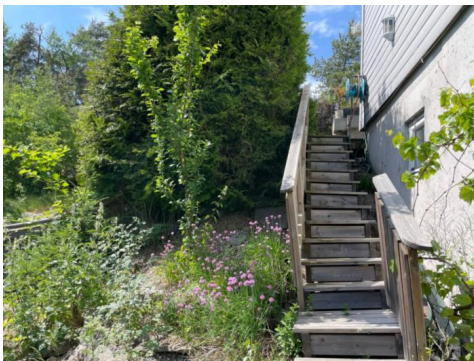
Utvendig trapp

Trappen virker usikker å gå i. Det bør derfor påregnes utbedring av trappen.

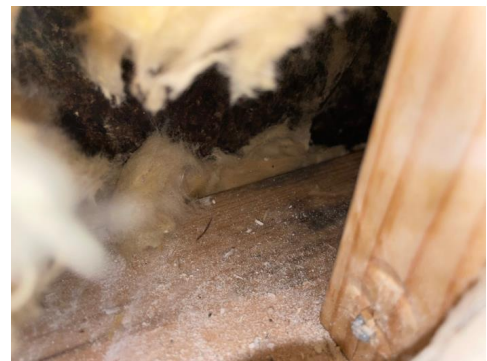
Gulvet har laminat. Veggene har panel. Hulltaking er foretatt og det er påvist avvik i konstruksjonen. Hulltaking er foretatt ved/i soverom mot vaskerom. Fuktvotemåling (vekt%) i konstruksjonen ble målt til 33. Dette tilsier stor risiko for fuktrelaterede skader. Det ble observert fukt og tegn på påbegynte skader i konstruksjon.

- Det er i hulltaking påvist fukt-/råteskader.

Det er kjent at det tidlig på 2000 tallet ble gjennomført tiltak i regi av borettslaget som følge av fuktproblematikk på aktuell vegg. Dette omfattet også vaskerom og bad. Observasjoner og målinger ved befaringen tilsier at utførte tiltak ikke har fungert etter hensikt.

Bilde er inne i hull som ble tatt ved hulltaking. Tydelig tegn til fukt og påbegynt fuktskade.

- Ytterligere undersøkelser må foretas for å få kartlagt årsak og omfanget på eventuelle skader.

Det må påregnes at bad og vaskerom blir berørt av utbedringene.

**Kostnadsestimat:** Over 300 000
