Bertramjordet 33, 1251 OSLO

**Familievennlig enderekkehus i  
skogkanten | Ikke forkjøpsrett -  
avklart | IN ordning | Usjenert  
terrasse | Garasjeplass**

# Tilstandsrapport

Rapportdato: 26.07.2023

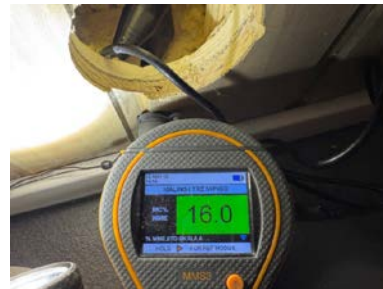
Bad/wc, vaskerom, bod og deler av gang ligger under/mot terreng. Det er foretatt hulltaking i bod - rommet har laminatgulv og påført vegg med trepanel. Ved fuktsøk med pigger i treverk ble det målt ca. 16,0 % fukt (vektprosent). Ved søk med måleprobe ble det målt ca. 64,0 % relativ fuktighet i

konstruksjonen ved temperatur på 17,0 grader. Kritisk grense ved fuktmåling i luft er over 75 % RF ved laveste normale brukstemperatur. Relativ luftfuktighet under 60 % anses å være tørt. Relativ luftfuktighet mellom 60-74 % er akseptabelt. Relativ luftfuktighet mellom 75-85 % anses å være fuktig. Relativ luftfuktighet mellom 86,5-100 % anses å være meget fuktig.

Det er opplyst om at det på tidlig 2000 tallet ble gjennomført tiltak i regi av borettslaget som følge av fuktproblematikk i vestvendt yttervegg mot terreng. Dette omfattet bod, vaskerom og bad/wc. Det er utført hulltaking i bod. Ved inspeksjon i hulltaking/konstruksjon er grunnmuren misfarget. Dette kan tyde på at drenering/tettesjikt har begrenset effekt. Det ble målt ca. 16 % fukt (vektprosent) i treverk og ca. 68 % relativ fuktighet i konstruksjonen som er nære kritiske verdier mht. fuktighet. Det ble registrert lukt/kjellerlukt fra hulltakingen. I kjellere av denne alderen må man også påregne et kapillært fuktpress fra gulv og nedre del av grunnmur. Gulvet er ikke fuktsikret mot fukt fra grunn.

Hulltaking i bod under terreng

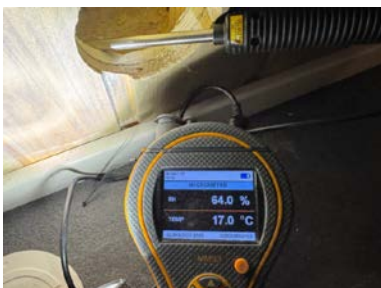
Fuktsøk med måleprobe i konstruksjon

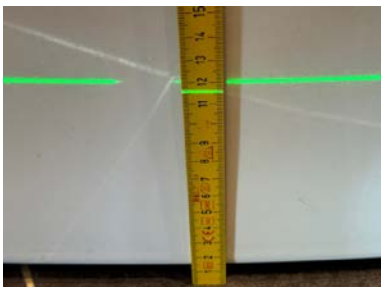
- Det er påvist at høydeforskjell fra topp slukrist til gulv/synlig topp membran ved dørterskel er mindre enn 25 mm.
- Det er påvist andre avvik:

Fallforhold ca. 116 mm overkant gulv foran badekar (ved sluk)

- Til tross for avviket i fall/høydeforskjell til sluk, vil gulvet fortsatt kunne lede vann mot sluket, men med redusert effektivitet. Dette kan potensielt øke risikoen for vannansamling i enkelte områder av badet.
- Det må foretas tiltak for å lukke avviket.

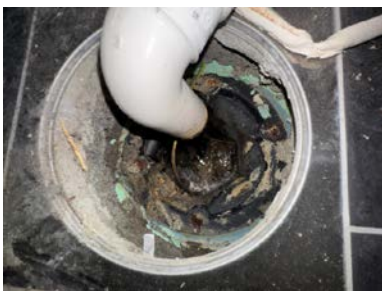
Plastsluk fra byggeår og synlig gulvbelegg under påstøp.

- Sluket må sjekkes og rengjøres jevnlig.
- Overvåk tilstanden jevnlig. For å få tilstandsgrad 0 eller 1 må slukløsningen skiftes ut og sannsynligvis må også membransjiktet skiftes/utbedres. Det er imidlertid vanskelig å si noe om tidspunktet for når dette er nødvendig.
- Eldre sluk av plast er ofte utsatt for lekkasjer og særlig i overganger. Eventuelle lekkasjer kan medføre fuktskader på tilleggende konstruksjoner.

En må forvente generell oppgradering av våtrommets tettesjikt/membran for at våtrommet skal tåle en normal bruk etter dagens krav (tett våtsone).

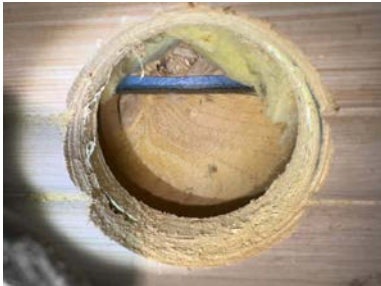
Det ble foretatt hulltaking (73 mm) i tilstøtende entré. Det ble ikke målt forhøyede fuktverdier. Måleresultat: Under 10 % (vektprosent). Synlig fra hulltaking: Trepanel, bunnsvill, bindingsverk og osb-/kryssfinérplate i bakkant av badet. Det bemerkes at tilliggende konstruksjoner i eldre bad er en risikokonstruksjon.

Hulltaking i tilstøtende entré

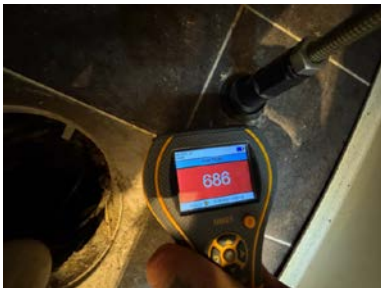
Indikasjon på fuktighet i gulv i området ved/rundt sluk. Ved overflatesøk med fuktindikator ble det påvist forhøyede fuktverdier i gulv ved sluk. Synlig fukt-/svelleskade på himlingsplater i underliggende bad. Det bemerkes at sluket ikke har blitt rengjort på en stund.

Fuktindikasjon i badegulv

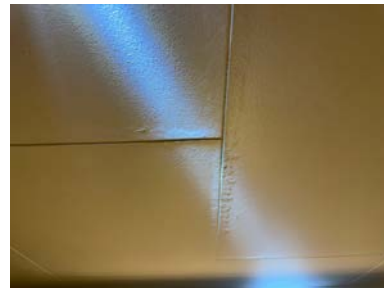
Synlig fukt-/svelleskade på himlingsplater i underliggende bad

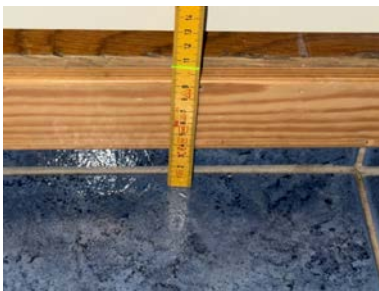
Fallforhold ca. 105 mm overkant gulv ved terskel

- Det må foretas tiltak for å lukke avviket.

For å få tilstandsgrad 0 eller 1 må ovennevnte utbedres.

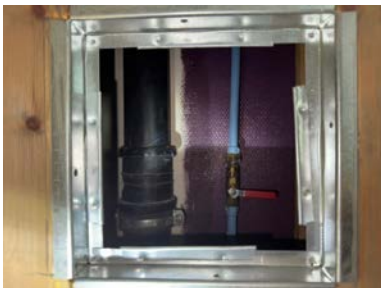
Inspeksjonsluke med stoppekran

- Det er ikke behov for utbedringstiltak siden anlegget fungerer i dag, men ut ifra alder kan skader plutselig oppstå på eldre anlegg.
- I forbindelse med oppgradering av våtrom vil det være naturlig med utskiftning av rør.

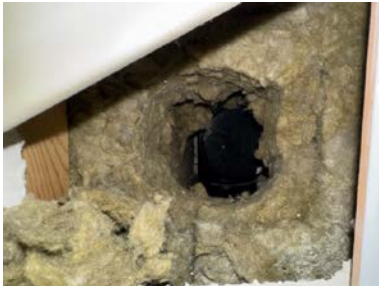
Stakepunkt

- Det er ikke behov for utbedringstiltak siden anlegget fungerer i dag, men ut ifra alder kan skader plutselig oppstå på eldre anlegg.
- I forbindelse med oppgradering av våtrom vil det være naturlig med utskiftning av rør.

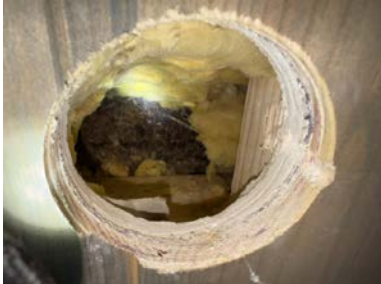
Grunnmursbeskyttelse og drencsystem er fra byggeår. Det ble utført dreneringsarbeider ved vestsiden av boligen tidlig 2000 tallet iflg. eier. Dette ble utført i regi av borettslaget. Synlig grunnmursplast ved gavlvegg. Av naturlige årsaker er kontroll av drenering og drenerende masser begrenset. Det bemerkes at innredning av rom under terreng generelt sett er risikokonstruksjoner med erfaringsmessig hyppig skadefrekvens.

Foto av hulltaking. Misfarget grunnmur og antydning til fukt

- Tiltak for rednering rundt boligen kan ikke utelukkes.
- Det må foretas nærmere undersøkelser, det kan ikke utelukkes behov for tiltak.

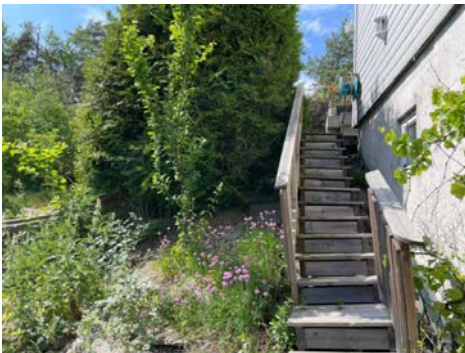
**Årstall:** 2023

Utvendig trapp i tre. Eier opplyser om at trappen er en elementtrapp kjøpt på Plantasjen. Trappen ligger løst på terreng.

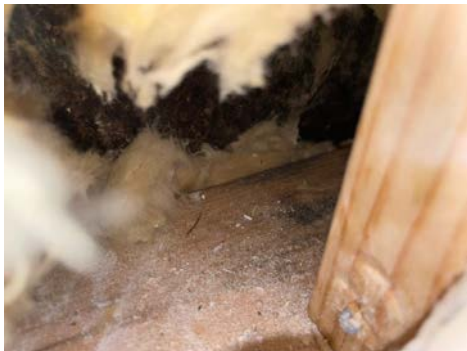
Gulvet har laminat. Veggene har panel. Hulltaking er foretatt og det er påvist avvik i konstruksjonen. Hulltaking er foretatt ved/i soverom mot vaskerom. Fuktkvotemåling (vekt%) i konstruksjonen ble målt til 33. Dette tilsier stor risiko for fuktrelaterte skader. Det ble observert fukt og tegn på påbegynte skader i konstruksjon.

Bilde er inne i hull som ble tatt ved hulltaking. Tydelig tegn til fukt og påbegynt fuktskade.
