# Tilstandsrapport

Leilighet i boligblokk

Nattlandsveien 44, 5093 BERGEN

Befaringsdato: 10.06.2025

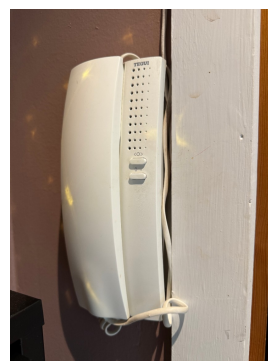
Dørtelefon i entre/gang.

Altandør bør justeres litt, om mulig. Tidspunkt for eventuell utskifting av dører er vanskelig å anslå da dette vil variere ut i fra vedlikeholdsintervall etc.

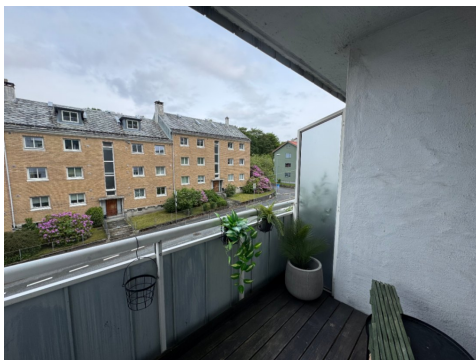
- Rekkverket er for lavt i forhold til dagens krav til rekkverkshøyder.
- Det er påvist andre avvik:

Altan med utgang fra stue/kjøkken.

Overvåk tilstanden på altanen, foreta utbedringer i regi av boliglaget v/ behov. Tidspunkt for eventuell utbedring er vanskelig å anslå da dette vil variere ut i fra klimatiske forhold, vedlikeholdintervall etc.

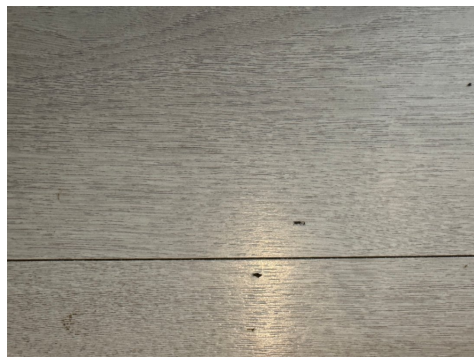
Sår i laminat i stue/kjøkken. Må anses å være normal slitasje.

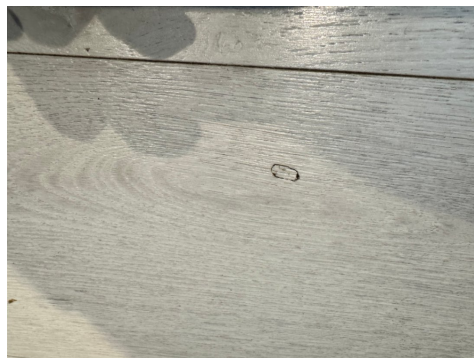
Sår i laminat i stue/kjøkken. Må anses å være normal slitasje.

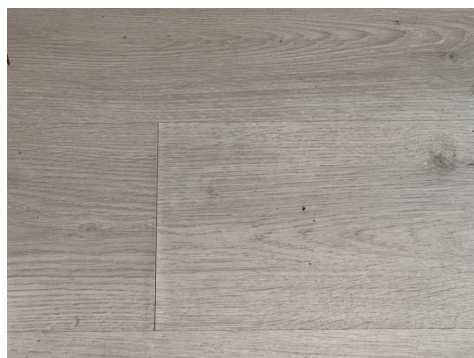
Fuktutsvelling i laminatskjøt i entre/gang. Må anses å være normal slitasje.

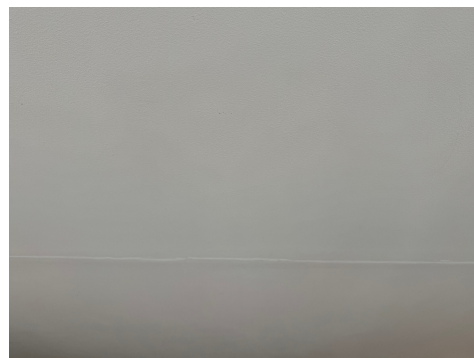
Noe ujevnheter i skjøt i himling i stue/kjøkken. Bør ev. lokal utbedres v/ behov.

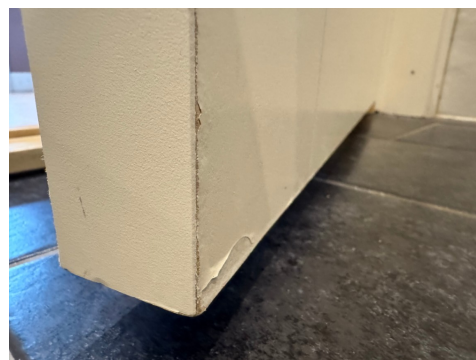
Fuktutsvelling/slitasje i nedre del av badedør.

Noen innerdører bør justeres litt. Badedør bør lokal utbedres, ev. skiftes v/ behov.

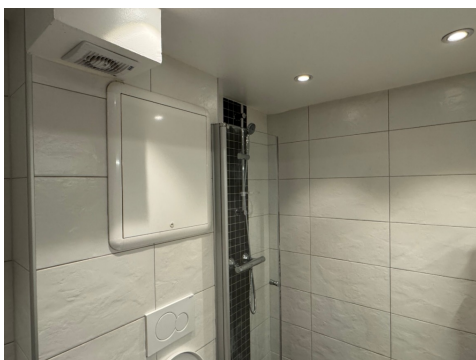
Mrk. Rør i rør skap er plassert i våtsone, men blir ikke utsatt for fuktpåvirkning. Løsningen vurderes å ikke være et problem.

Rør i rør skap i våtsone.

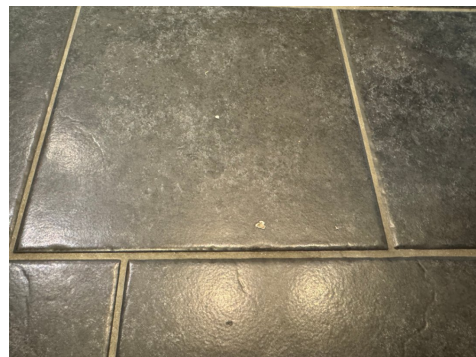
Sår i gulvflis. Må anses å være normal slitasje.

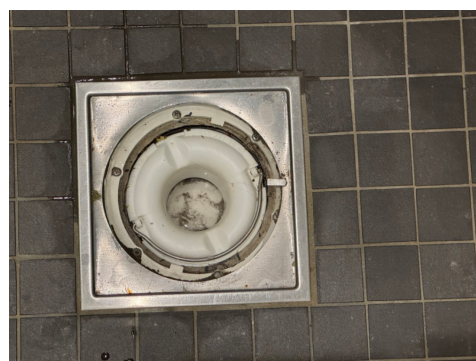
Plastsluk i dusjsone.

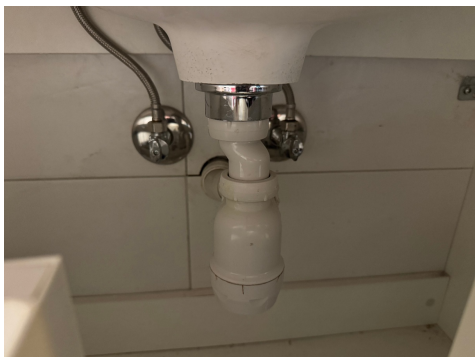
Rørøpplagg under servant.

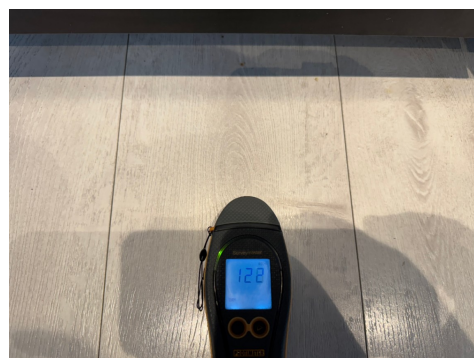
Ingen forhøyede fuktverdier ble registrert v/ utsatte områder.

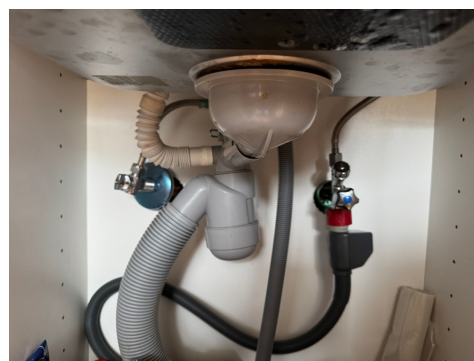
Rørøpplagg under vask.

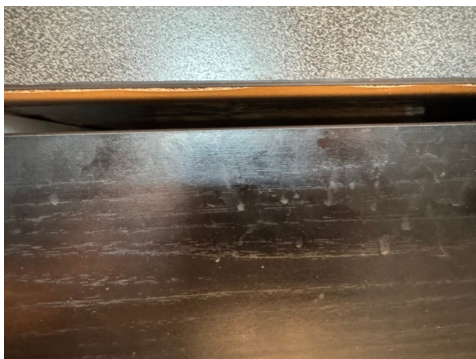
Noe svelling på underside av benkeplate v/ oppvaskmaskin. Må anses å være normal slitasje.

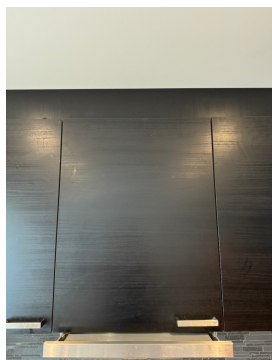
Kjøkkenventilator. Fra 2015. Ventilatorrør går opp i ventilasjonskanal.

Pga ventilators alder må det påregnes vedlikehold, ev. utskiftninger v/behov.

Kjøkkenventilator.

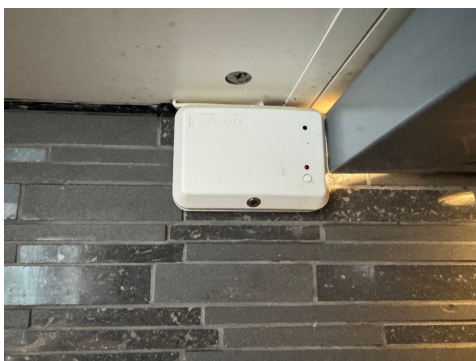
Komfyrvakt v/ kjøkkenventilator.

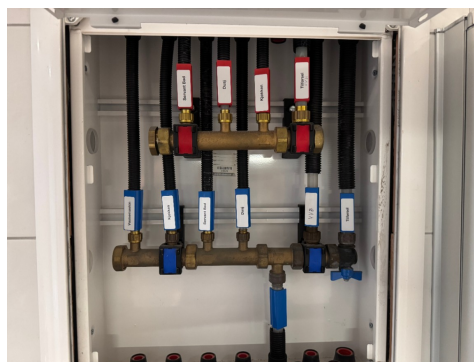
Ingen tegn til fukt/kondens i rør i rør skap. Rør i rør skap bør sjekkes for ev. lekkasje 2 ganger årlig.

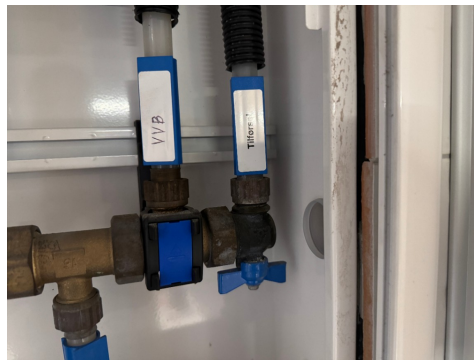
Jeg har ikke funksjonstestet stoppekran. Det er ikke gitt opplysninger om feil eller manglende funksjon på stoppekran.

Stoppekran i rør i rør skap.

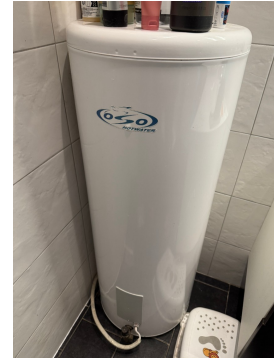
Varmtvannstank på bad. Volum: ca 110 liter. Fra 2015. Produsent: Oso Hotwater.

Varmtvannstank på bad.

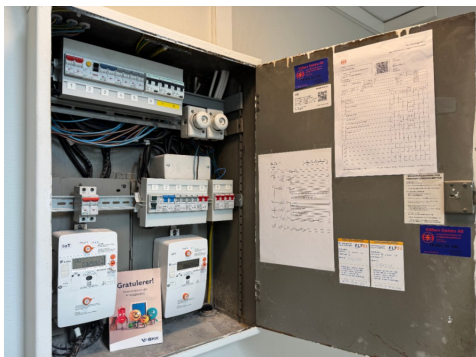
Sikringsskap i fellesarealer. Sikringer som tilhører leiligheten, er på venstre del i skapet.
