# Heimlund 9

## 4100 JØRPELAND

### Tilstandsrapport

### Eierskifte

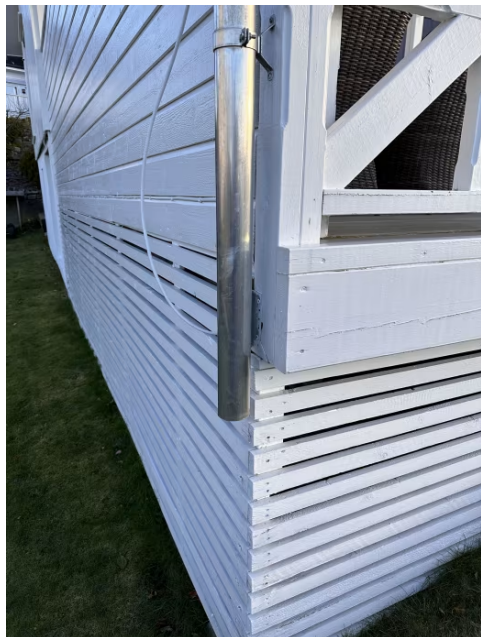
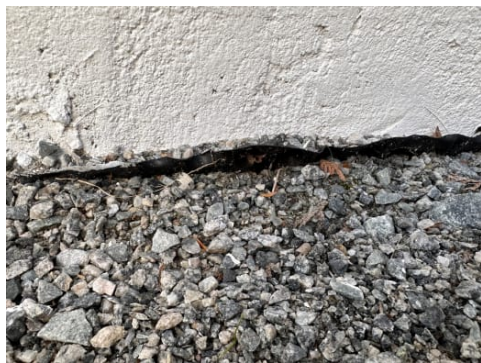
### 6.1 Drenering

Det registreres manglende topplst på grunnmursplast.

Taknedløp til terrasse overbygg er avsluttet over bakken uten utkast.

Anbefaler å montere topplst på grunnmursplast og forlenge taknedløp v/terasse med utkast.

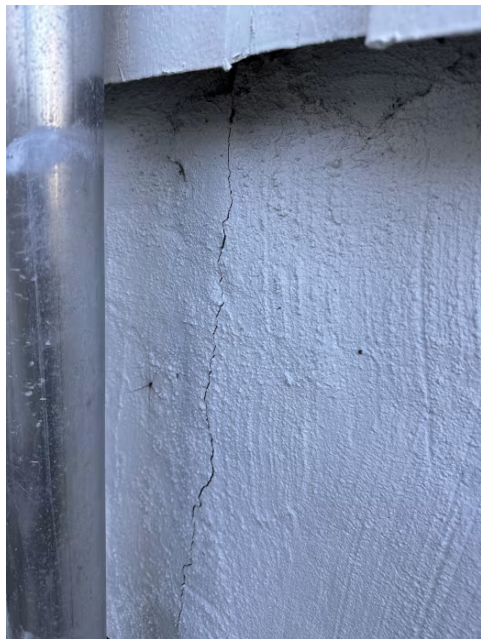
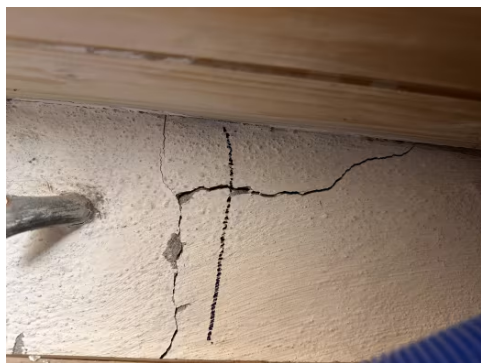
### 6.2 Grunnmur og fundament

| <p>Det registreres riss i grunnmur. Dette er ikke uvanlig og vurderes ikke å ha vesentlig konstruksjonsmessig betydning slik dette fremstår i dag.</p> <p>Grunnmur er i hovedsak innvendig utlektet og ikke kontrollert for sprekker eller skader i disse områdene. Kontrollen ble begrenset til synlige deler innvendig og utvendig over terreng. Det er ukjent om sprekken er gjennomgående.</p> | |

| <p>Det anbefales å foreta en gjenpussing av sprekker i grunnmur, slik at forholdet kan observeres over tid, med tanke på om dette er under utvikling eller er stabilt.</p> | |

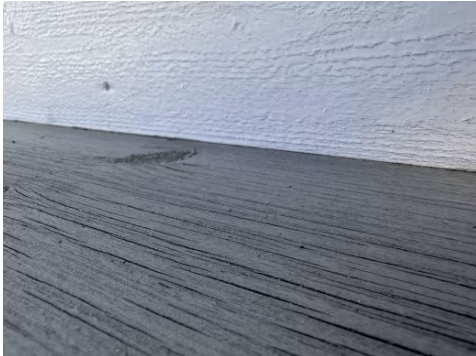
## 6.6 Yttervegger

Kledning ligger stedvis helt inntil terrassebord.

Kappe kledning, slik at det er luft mellom kledning og terrassebord. Det er i dag fare for at det samler seg fuktighet på terrasse. Kledningen suger opp vann og råtner.

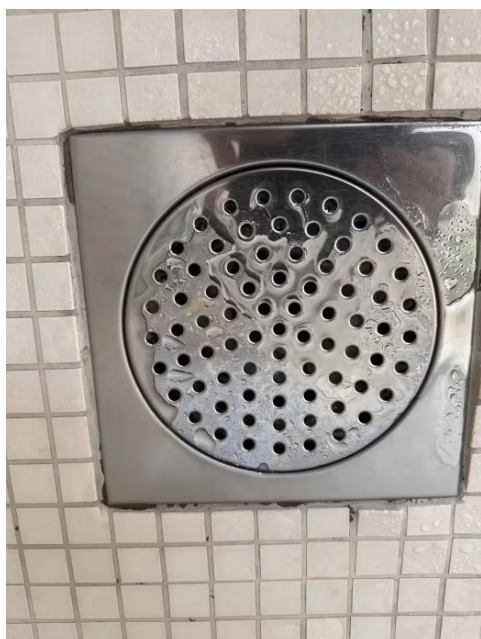
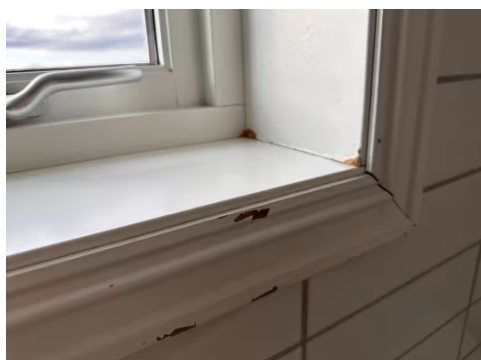
## 6.23 Våtrom: Bad 1 etg.

Vindu er plassert i våtsone. Det registreres fuktskader i vinduskarm.

Karmlist og foringer på vindu er ikke fuktbestandig.

Det registreres riss / sprekker i flisfuger og skjevheter i nedre del på vegg i dusjsonen.

Anbefaler å bytte karmlist og foringer på vindu til fuktbestandig materiale.
