# Høgsetvegen 43 7353 BØRSA

## Tilstandsrapport Eierskifte

Boligtype: Enebolig

Byggeår: 1960

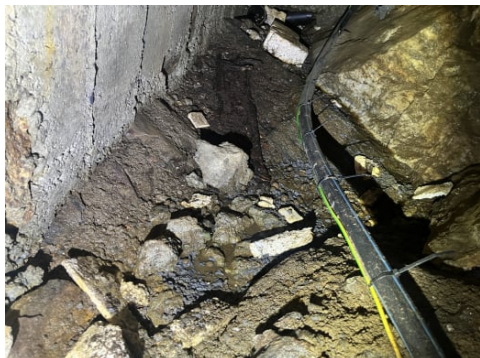
### 6.1 Drenering

| Dreneringen fungerer ikke som tiltenkt. Det er tydelige tegn på synlig fukt i kryprommet som trolig kommer langs berget da som følge av svikt. Videre kan terrenget justeres noe bedre slik at overflatevann blir ledet bort fra boligen. For videre omtale se "rom under terreng" | |

| Drenering/ utvendig fuktsikring bør vurderes forbedret selv om synlig fukt i kryprommet ikke fremstår vesentlig med tanke på oppbyggingsmaterialer. | |

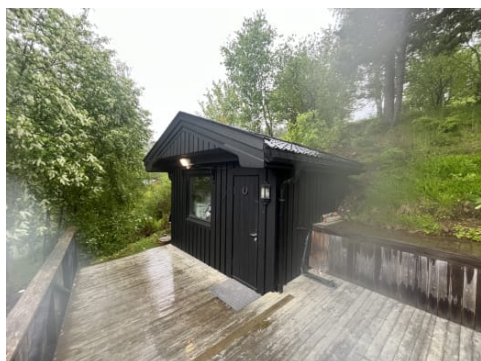
## 6.26 Øvrig: Utebod

Uteboden er oppført på 1980-tallet, men vurderes oppgradert etter dette. Veggkonstruksjoner er oppført i tre, utvendig kledd med stående trepanel. Taket har saltaksform, tekket med metallplater.

Det ble ikke registrert tilstandsvekkelser/ skader som krever tiltak på befaringsdagen. Bygget er ikke videre vurdert.
