# Tilstandsrapport

Leilighet i boligblokk

Bendixens vei 1, 5063 BERGEN

Befaringsdato: 11.09.2025

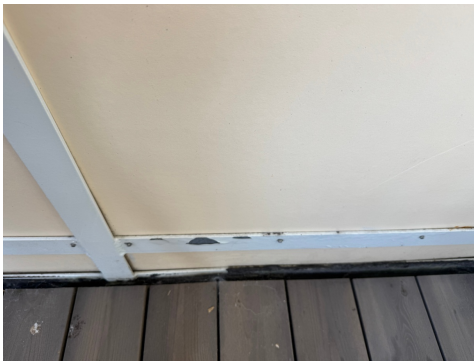
Noe malingsflass på stålprofil på rekkverk. Bør ev. males/vedlikeholdes.

Rekkverkshøyde bør økes dersom balkongen skal oppgraderes i regi av Brl slik at dagens krav tilfredsstilles.

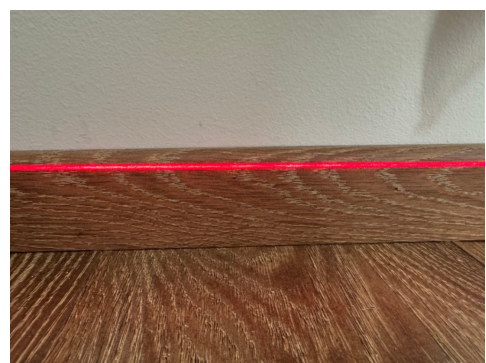
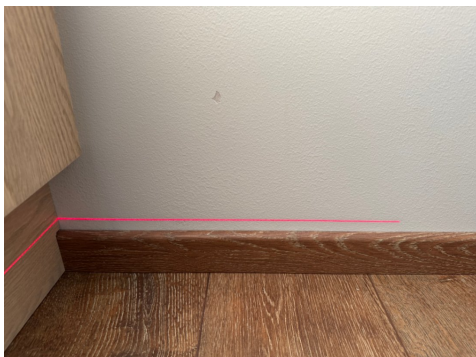
- Det er målt høydeforskjell på mellom 15-30 mm gjennom hele rommet. Tilstandsgrad 2 gis med bakgrunn i standardens krav til godkjente måleavvik.

Bilder viser skjevheter i gulv på kjøkken.

Gulv må avrettes for å lukke TG 2 avvik.

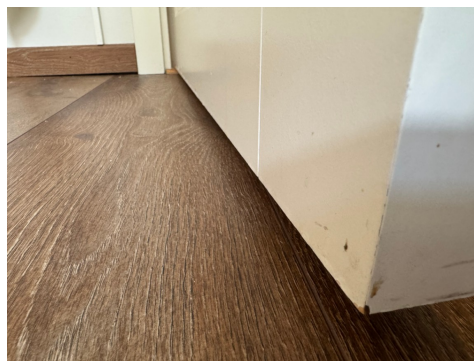
Eldre glassdør og dørterskler bærer preg av elde/slitasje. Enkelte innerdører tar litt i karm. Badedør og kjøkkendør har noe fuktutsvelling i nedre del.

Fuktutsvelling/slitasje i nedre del av kjøkkendør.

Enkelte innerdører bør justeres. Dørterskler bør lokal utbedres v/ behov. Badedør og kjøkkendør bør lokal utbedres, ev. skiftes for å lukke avviket (lav kostnad).

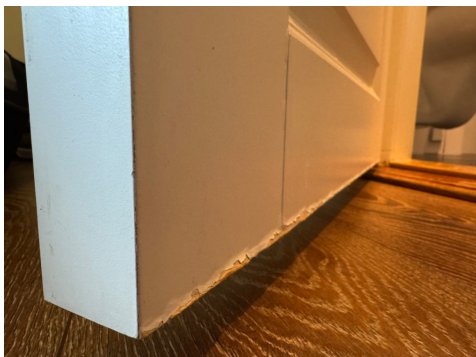
Fuktsvelling/slitasje i nedre del av badedør.

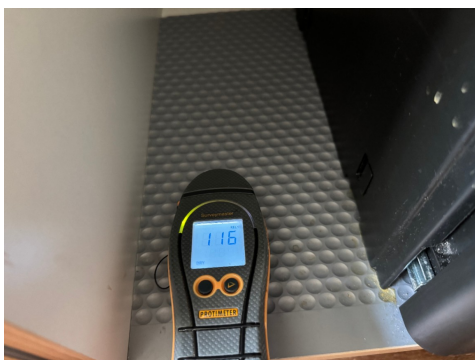
Ingen forhøyede fuktverdier ble registrert i kjøkkenbenken.

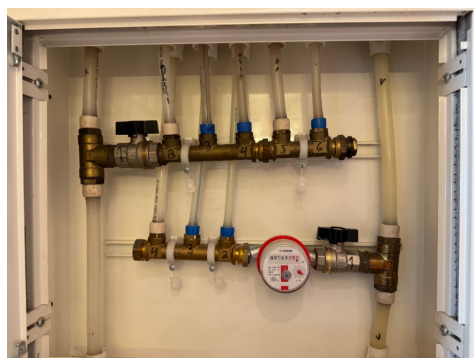
Ingen tegn til fukt/kondens i rør i rør skap. Rør i rør skap bør sjekkes for ev. lekkasje 2 ganger årlig.

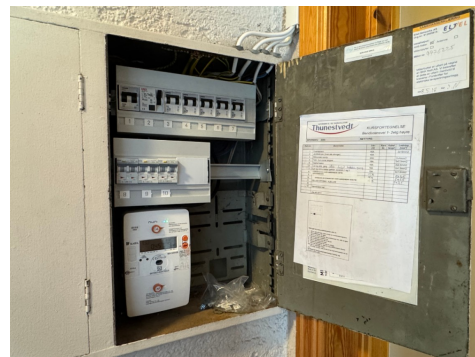
Det har ikke vært utført BKK el-kontroll siden 2014. Forskrift om elektrisk lavspenningsanlegg anbefaler at det blir foretatt regelmessig ettersyn av det elektriske anlegget hvert tiende år. På bakgrunn av overnevnte forhold anbefaler jeg en gjennomgang av det elektriske anlegget. El.anlegg får tilstandsgrad 2 når det ikke er utført el-kontroll de senere årene.

Sikringsskap i fellesarealer.

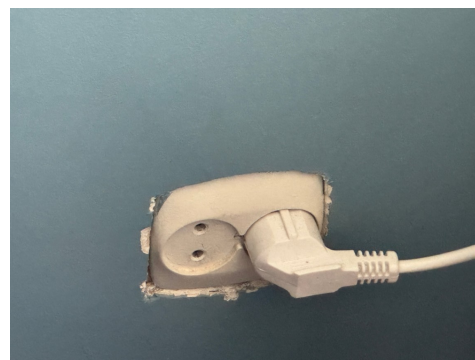
Eldre stikkontakt på soverom 2. Det er montert veggplater rundt stikkontakt (ukurant løsning).
