# Tilstandsrapport

Enebolig

Platåveien 4, 1850 MYSEN

Befaringsdato: 04.06.2025

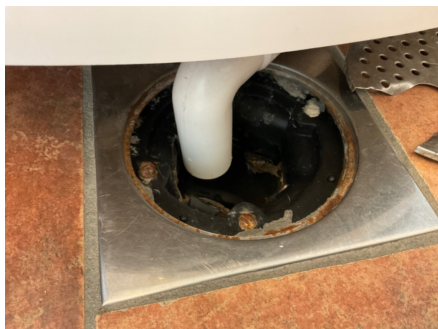
- Manglende oppgradering av våtrommet medfører høy risiko for at konstruksjonene ikke vil tåle vanlig bruk av vann eller lekkasjer. Selv om det er dusjkabinett, er det fortsatt en betydelig risiko for at våtrommets konstruksjoner ikke tåler lekkasjer. Dette kan føre til fuktskader på tilstøtende konstruksjoner.

Badet kan fortsatt benyttes, forutsatt varsom bruk. Det anbefales å fortsatt benytte dusjkabinett for å begrense vannbelastningen og dermed redusere risikoen for fuktskader. Det presiseres likevel at dette ikke erstatter eller kompenserer for manglende eller utilstrekkelig tettesjikt/membran i konstruksjonen.

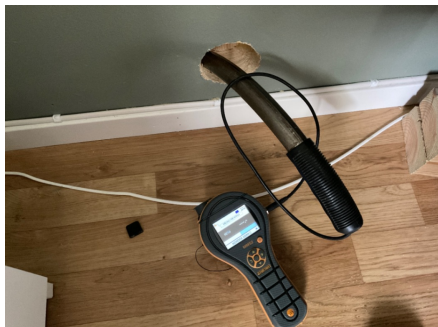
### TG 1 Tilliggende konstruksjoner våtrom

Hulltaking er foretatt fra tilstøtende rom, uten å påvise unormale forhold i våtsone.

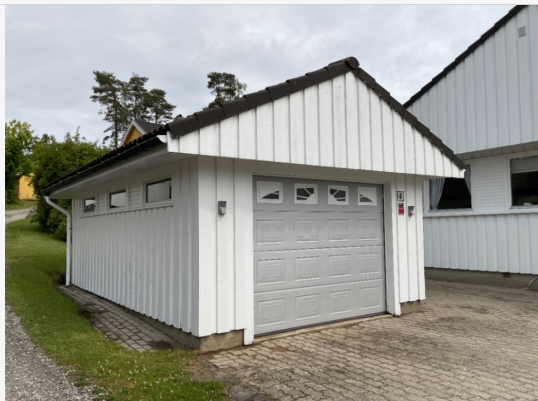
## Garasje

\*Takstmann har gjennomført en forenklet visuell besiktigelse av bygget, hvor det er observert enkelte mindre sprekker, samt svanker og ujevnheter i betongdekket. Med hensyn til byggets alder vurderes dette som forhold som må forventes, og det må påregnes behov for vedlikehold og eventuelle lokale utbedringer.
