Platåveien 4, 1850 MYSEN

**Mysen - Koselig enebolig med alt på et plan. Gode solforhold og pent opparbeidet hage.**

# Tilstandsrapport

Befaringsdato: 04.06.2025

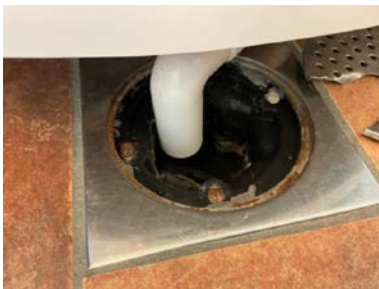
Badet kan fortsatt benyttes, forutsatt varsom bruk. Det anbefales å fortsatt benytte dusjkabinett for å begrense vannbelastningen og dermed redusere risikoen for fuktskader. Det presiseres likevel at dette ikke erstatter eller kompenserer for manglende eller utilstrekkelig tettesjikt/membran i konstruksjonen.

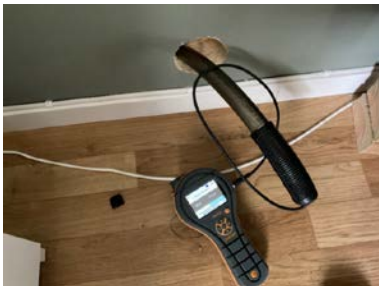
## 1. ETASJE > BAD

### TG 1 Tilliggende konstruksjoner våtrom

Hulltaking er foretatt fra tilstøtende rom, uten å påvise unormale forhold i våtsone.

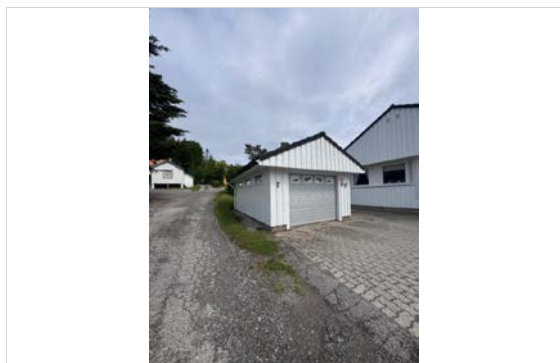
\*Takstmann har gjennomført en forenklet visuell besiktigelse av bygget, hvor det er observert enkelte mindre sprekker, samt svanker og ujevnheter i betongdekket. Med hensyn til byggets alder vurderes dette som forhold som må forventes, og det må påregnes behov for vedlikehold og eventuelle lokale utbedringer.
