# Tilstandsrapport

Enebolig

Ramstadlandveien 404, 7924  
AUSTAFJORD

Befaringsdato: 27.05.2025

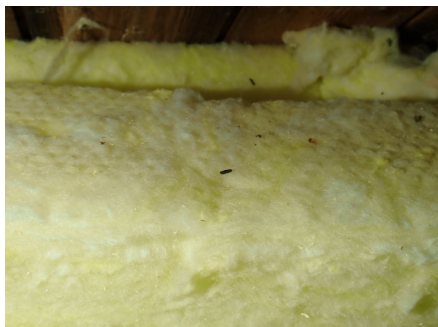
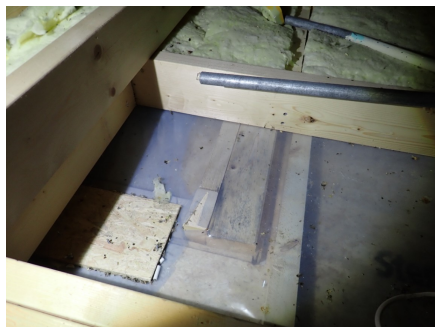
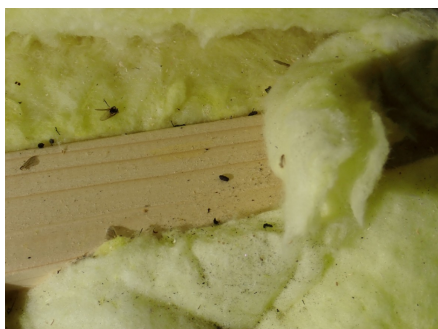
Takkonstruksjonen har sperrekonstruksjon.  
Lofte er et kaldloft med gjennomlufting ved raft. Det er foretatt en visuell kontroll kombinert med fuktsøk i overflater. Det er på befaringsdagen ingen symptomer på skader og konstruksjonen er vurdert å være i god stand.

## Vurdering av avvik:

- Det er registrert symptom på aktivitet fra skadedyr.

- Det må gjennomføres ytterligere undersøkelser.

Tiltak utføres deretter.

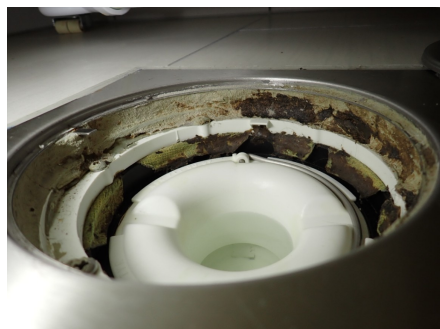
#### TG 1 Sluk, membran og tettesjikt

Badet har plastsluk og smøremembran med ukjent utførelse. Ved inspeksjon av sluk registreres det at slukmansjett er klemt til sluket med slukets klemring. Ingen symptomer på skader er registrert på befaringsdagen.
