# Østbysvingen 2C 2040 KLØFTA

## Tilstandsrapport Eierskifte

Boligtype: Leilighet i flermannsbolig

Byggeår: 1999

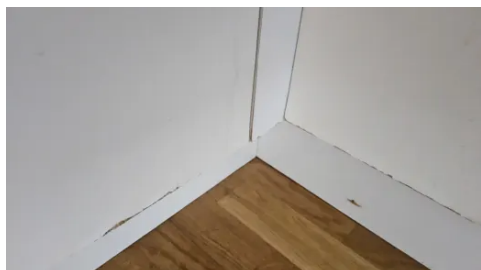
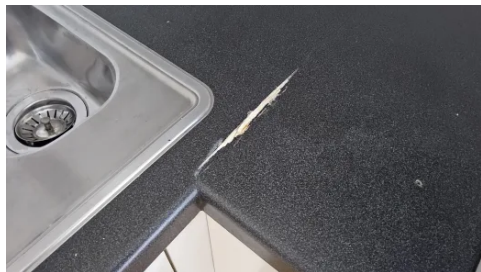
Det registreres fukt/skader rundt vask.  
Benkeplate er fuktskadet.  
Kjøkkeninnredningen har skader.

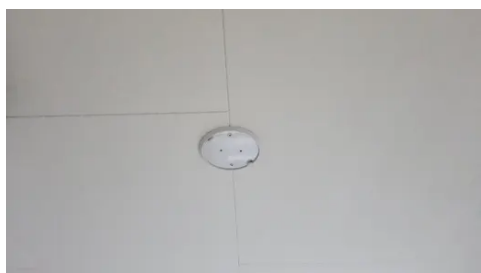
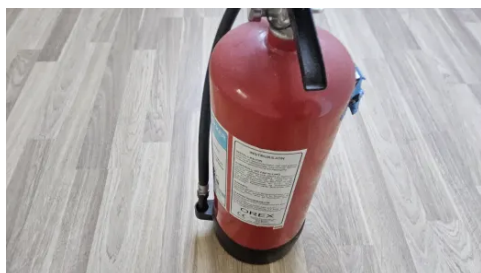
Det mangler røykvarsler.

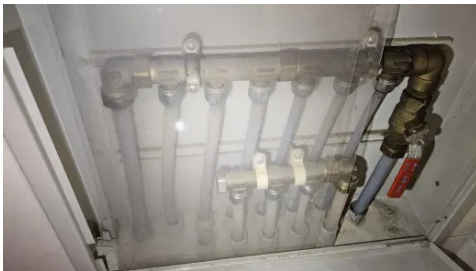
| <p>Fordelerskap er plassert på bad.</p> <p>Det ble ikke registrert behov for tiltak, men med tanke på alder kan skader plutselig oppstå på anlegg av eldre årgang.</p> | |

| <p>Videre undersøkelser anbefales.</p> <p>Det er forhold som kan innebære høy risiko for skjulte skader eller store kostnader. Vi anbefaler at det gjennomføres nærmere undersøkelser før kjøp, slik at tilstand og mulige utgifter blir avklart. Uten slike undersøkelser kan du risikere betydelige og uforutsette kostnader.</p> | |

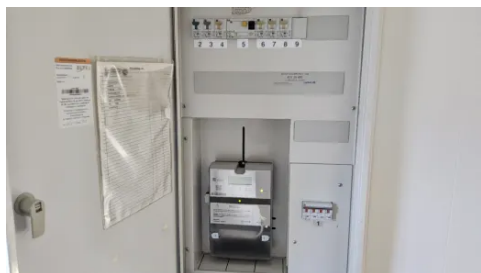
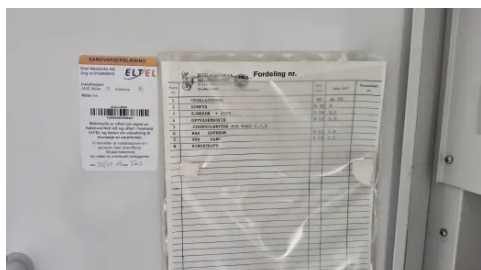
Det er ikke fremlagt samsvarserklæring på elektrisk arbeid/anlegg montert etter 01.01.1999. Dette er en forenklet kontroll begrenset til de spørsmål og undersøkelser som forskrift til avhendingslova (tryggere bolighandel) § 2-18 inneholder. Dette kan ikke sammenlignes med en kontroll utført av offentlig myndighet (Det lokale el-tilsyn) eller registrert elektrovirksomhet, og en bygningssakkyndig har verken kompetanse eller lov til å foreta en slik kontroll. Tilstandsgraden er vurdert ut fra den forenklede og begrensede kontrollen som forskriften inneholder. El-anlegget kan ha feil og mangler som en slik forenklet undersøkelse ikke vil avdekke. Vær derfor oppmerksom på denne risikoen, og søk videre veiledning eller få en fullstendig kontroll utført av registrert elektrovirksomhet.

Boligen har et eldre el-anlegg uten dokumentasjon. Det bør gjennomføres en utvidet el-kontroll av en kvalifisert elektrofaglig person, og nødvendige tiltak vurderes deretter.

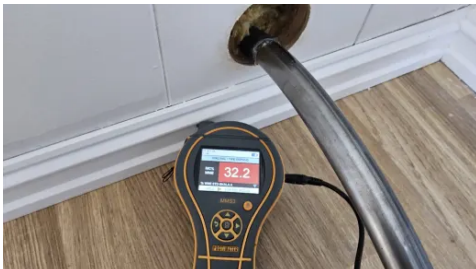
| <p>Vindu er plassert i våtsone og utsettes for direkte vannsprut. Dersom det ikke er spesielt tilpasset våtrom, øker dette risikoen for fuktopptak, råteskader og lekkasje gjennom vindus-konstruksjonen. Karmlist og foringer på vindu er ikke fuktbestandig og vil kunne svulle, misfarges og brytes ned ved fuktbelastning. Dette kan føre til råte, muggvekst og behov for utskiftning. Det er svertesopp i fuger inne i dusjsonen.</p> | |

| Tettesjikt har nådd en alder som gjør tettheten usikker i tiden som kommer. | |

| Det er fuktskader på baderoms innredningen pga. vannsøl. | |

| Det er foretatt hulltaking med 73mm hullbor fra tilstøtende soverom.<br>Det registreres en fuktskade i konstruksjonen. | |

| Svertesopp i fuger må fjernes, dette ved å bytte fugene med nye. | |

| Med bakgrunn i alder og slitasje står våtrommet foran en utbedring/utskiftning. | |

| Fuktskade i servantskap bør utbedres. | |

| Videre undersøkelser anbefales før kjøp, slik at tilstand og mulige utgifter blir avklart. Uten slike undersøkelser kan du risikere betydelige og uforutsette kostnader.<br>Påviste skader må utbedres. | |
