Tilstandsrapport

📍 Kvellandstrand 7F, 4404 FLEKKEFJORD

gnr. 32, bnr. 234

Befaringsdato: 05.03.2024

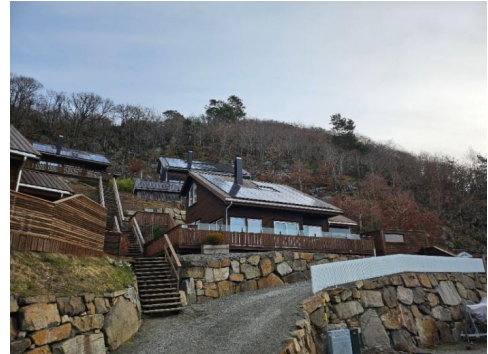
Det er ikke montert snøfangere på taket.

- Det mangler snøfangere på hele eller deler av taket, noe som var krav på byggemeldingstidspunktet.

Ved manglende snøfangere er det fare for nedfall av snø/is med påfølgende skader.

- Snøfangere må monteres for å tilfredstille byggeårets krav.

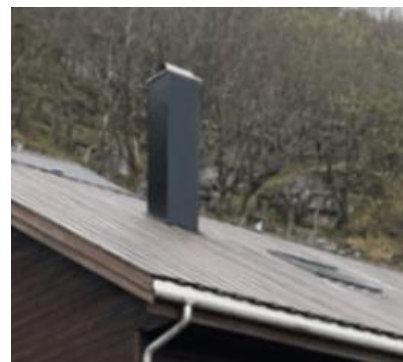
- Det mangler tilfredsstillende adkomst til pipe for feier.

- Stigetrinn for feier må monteres.

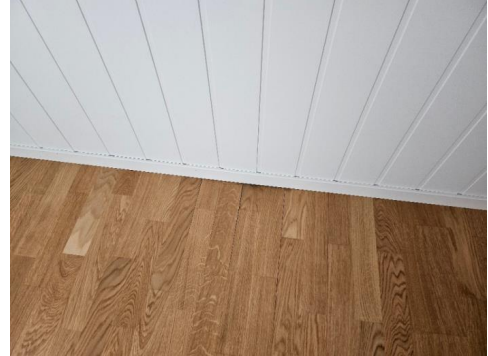
Soverom i 2 etasje mot øst har fuktskade på parkett under vinduer.

Ettersom det også er litt fuktskade på vindusforing, antas det at vann har trukket inn via vindu.

Rommet fungerer med skade, men det er fare for at staver på parkett kan løsne.

Det er fuktskade på parkett under vindu.

Det bør testes om det er lekkasje fra vindu eller om vann har trukket inn ved lufting.

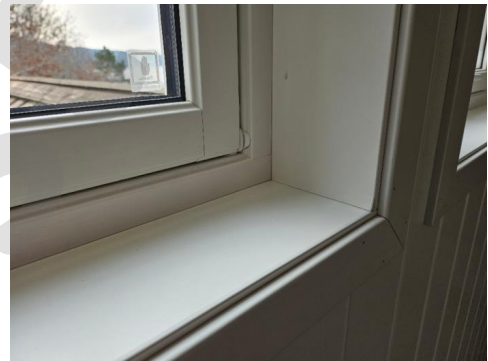
Foring på vinduer har svellet litt opp.

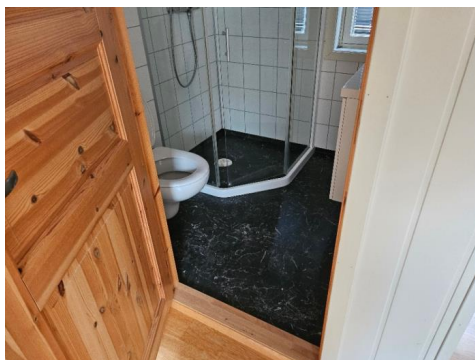
- Det er påvist avvik i fallforhold til sluk i forhold til krav i forskrift på byggetidspunktet.

Det er lite og varierende fall på gulv mot sluk i dusj. Forskrifter tilsier at tilstrekkelig fall vil være 1:50.

- Våtrommet fungerer med dette avviket.

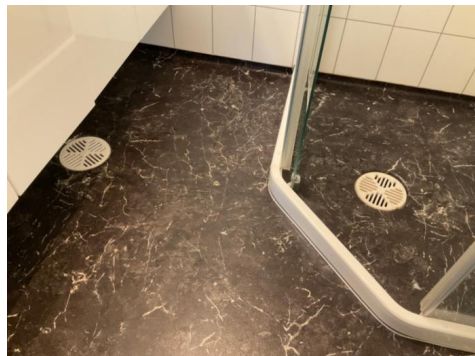
- Det er påvist avvik i fallforhold til sluk i forhold til krav i forskrift på byggetidspunktet.

Det er lite og varierende fall på gulv mot sluk i dusj.

Forskrifter tilsier at tilstrekkelig fall vil være 1:50.

- Våtrommet fungerer med dette avviket.

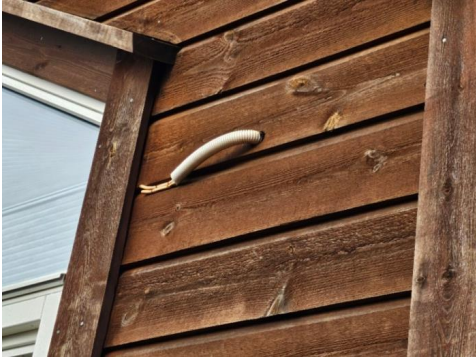
Trekkerør med kabler

Det bør sjekkes hva kabler er ment til og om de er koblet til el-anlegg.
