# Tilstandsrapport

Boligbygg med flere boenheter

Claude Monets alle 21 , 1338 SANDVIKA

Befaringsdato: 12.01.2026

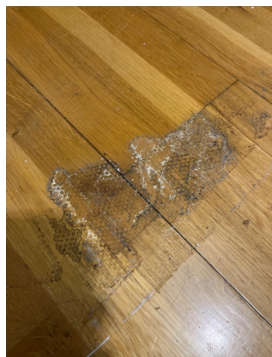
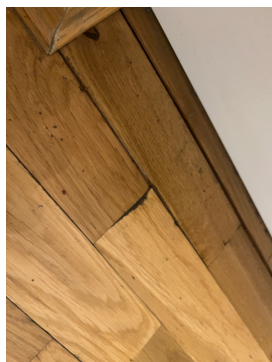
### ! TG 3 Overflater

Det er observert behov for utskifting av gulv grunnet slitasje utover normal bruksslitasje.

- Det er stedvis påvist synlige skader på overflater.
- Overflater har en del slitasjegrad utover det en kan forvente.
- Det er påvist skader på overflater.

Parkettgulv med oppsprekking, tidligere fuksskader, svikt og merker.

- Overflater må utbedres eller skiftes.

Forholdet innebærer at parkettgulvene krever utbedring grunnet slitasje.

Ytterligere vedlikehold og utskifting må påregnes.

**Kostnadsestimat: 100 000 - 200 000**

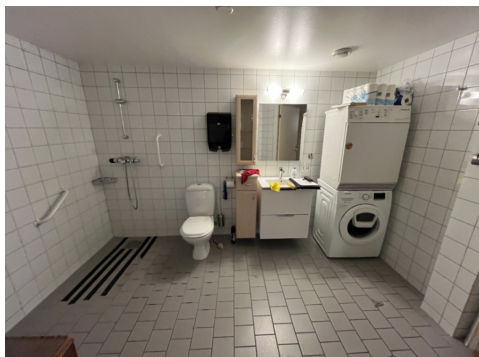
### TG 2 Overflater vegger og himling

Det registreres en del hull etter tidligere innfestninger i vegg som bør tettes.

### TG 2 Overflater Gulv

Ved kontroll av gulv registreres det hulrom for noen fliser i dusjsjonen. TG er gitt utifra alder, tilstand, gjenværende brukstid, ukjent underlag/oppbygging og manglende garantier.

Vegger synes å oppfylle tiltenkt funksjon da badet ble bygget, men TG er gitt utifra alder, tilstand, gjenværende brukstid, ukjent underlag/oppbygging og manglende garantier. Forholdet innebærer økt vedlikeholdsbehov og mulige utbedringer.

- Tiltak:
- Dersom tiltaket ikke utføres, kan dette over tid føre til at flisene løsner eller sprekker, spesielt ved belastning eller bevegelser i konstruksjonen. Forholdet innebærer økt vedlikeholdsbehov og mulige utbedringer.

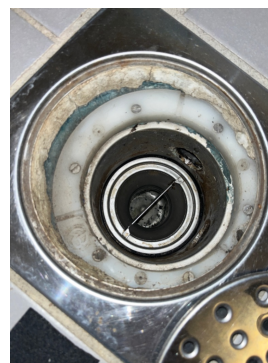
### TG 2 Sluk, membran og tettesjikt

Eldre sluk av plast med synlig klemring.

Ved overflatesøk i våtsonen til dusj registreres det forhøyede verdier for nedre del av vegg. Overflatesøk er kun en indikasjon og fukt i konstruksjonen kan ikke konstateres uten ytterligere undersøkelser.

- Mer enn halvparten av forventet brukstid er passert på membranløsningen.
- Mer enn halvparten av forventet brukstid er passert på slukløsningen.

Tilstandsgrad vurderes da membranen har passert sin forventede levetid og ikke er dokumentert.

- Overvåk tilstanden jevnlig. For å få tilstandsgrad 0 eller 1 må slukløsningen skiftes ut og sannsynligvis må også membransjiktet skiftes/utbedres. Det er imidlertid vanskelig å si noe om tidspunktet for når dette er nødvendig.
- Det er viktig å merke seg at levetiden til en membran varierer basert på kvalitet, installasjon og bruk. Eldre membraner kan bli sprø og sprekke opp, noe som fører til at de mister sin vanntettende funksjon. Dette kan resultere i vannlekkasjer gjennom vegger og gulv og fuktskader.

Forholdet innebærer at våtrommet kan kreve utbedring grunnet alder på konstruksjonene og membran.

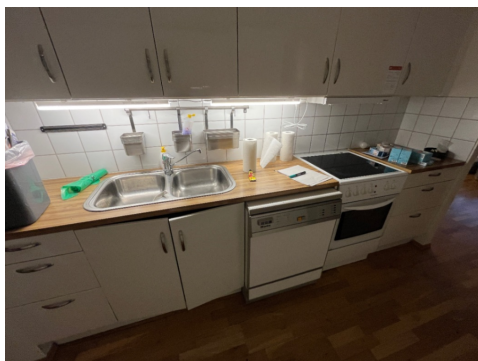
- Det er påvist skader på overflater/kjøkkeninnredning utover normal slitasjegrad.
- Det er påvist skader/fuktskjolder i kjøkkengulvet.

Det er observert skader på skrog under oppvaskkum. For gulvet registreres det skader etter tidligere fukt på gulv. Ved overflatesøk for fukt registreres det ingen unormale verdier.

- Det er ikke behov for utbedringstiltak.
- Det må påregnes lokal utbedring/utskifting.

Forholdet innebærer økt vedlikeholdsbehov.

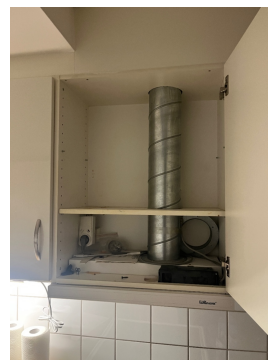
#### TG 3 Avtrekk

- Det er registrert avvik med avtrekk.

Forholdet innebærer at ventilator kan kreve utbedring.

Kostnadsestimat: Under 20 000

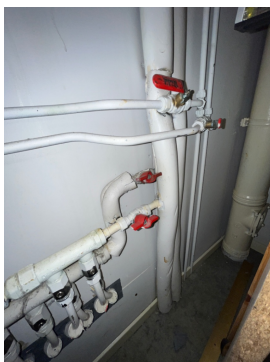
- Det er påvist at eventuelt lekkasjevann fra rør i rør system ikke ledes til sluk eller annen kompensierende løsning.
- Mer enn halvparten av forventet brukstid er passert på innvendige vannledninger.

Rør i rør med fordelerstokk er plassert i bod, ingen lekkasjestopper eller skap med avrenning til sluk er montert for rørene.

- Det bør foretas tiltak på anlegget som sikrer bedre løsning på eventuelt lekkasjevann fra rør i rør system.
- I forbindelse med oppgradering av våtrom vil det være naturlig med utskiftning av rør.

Rørenes plassering og alder innebærer at det må påregnes vedlikehold eller utskiftning på sikt.
