# Tilstandsrapport

Boligbygg med flere boenheter

Claude Monets alle 21 , 1338 SANDVIKA

Befaringsdato: 12.01.2026

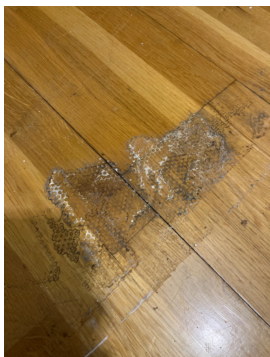
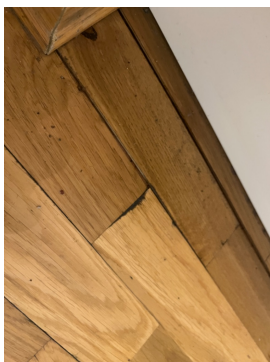
### ! TG 3 Overflater

Det er observert behov for utskifting av gulv grunnet slitasje utover normal bruksslitasje.

- Det er stedvis påvist synlige skader på overflater.
- Overflater har en del slitasjegrad utover det en kan forvente.
- Det er påvist skader på overflater.

Parkettgulv med oppsprekking, tidligere fuksskader, svikt og merker.

- Overflater må utbedres eller skiftes.

Forholdet innebærer at parkettgulvene krever utbedring grunnet slitasje.

Ytterligere vedlikehold og utskifting må påregnes.

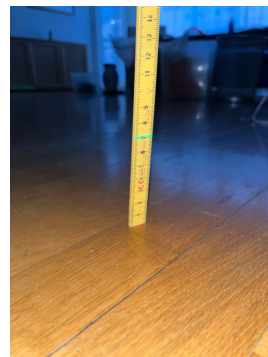
## ! TG 3 Etasjeskille/gulv mot grunn

- Det er målt høydeforskjell på mellom 15-30 mm gjennom hele rommet. Tilstandsgrad 2 gis med bakgrunn i standardens krav til godkjente måleavvik.
- Målt høydeforskjell på mellom 10 - 20 mm innenfor en lengde på 2 meter. Tilstandsgrad 2 gis med bakgrunn i standardens krav til godkjente måleavvik.
- Målt høydeforskjell på over 30 mm gjennom hele rommet. Tilstandsgrad 3 gis med bakgrunn i standardens krav til godkjente måleavvik.

- For å få tilstandsgrad 0 eller 1 må høydeforskjeller rettes opp. Det vil imidlertid sjelden være økonomisk rasjonelt som et enkeltstående tiltak i en bolig som dette. Dersom boligen en gang skal renoveres, kan man vurdere slike tiltak.

Høydeforskjeller for gulv kan føre til økte vedlikeholdskostnader. Forholdet innebærer at gulvkonstruksjonen kan kreve utbedring. Det anbefales nærmere undersøkelser utført av fagperson samt vurdere avretting av gulvoverflatene i kombinasjon med utskiftning av parkett.

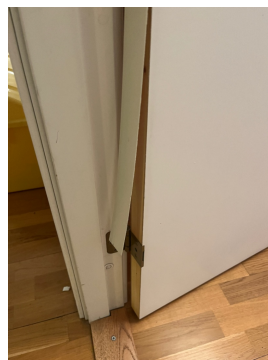
## ! TG 3 Innvendige dører

- Enkelte av innvendige dører har betydelige skader
- Enkelte av innvendige dører har en del slitasje.

Innerdørene har skader på dørblad og karm.

- Lokal utbedring må påregnes.

Vedvarende slitasje kan før til økte vedlikeholdskostnader. Det anbefales at skadene utbedres lokalt av en fagperson.

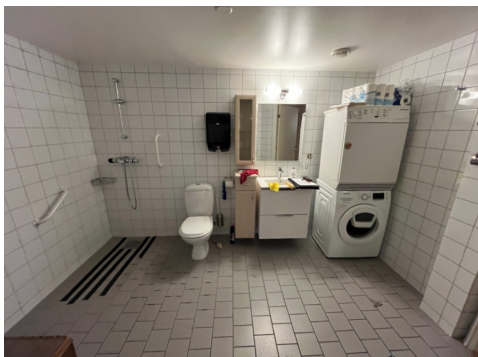
Baderom fra byggeår. Det foreligger ingen dokumentasjon på våtrommet. Sluk av plast med klemring.

Det registreres hulrom for flisgulv på baderommet. Avtrekk og tilluft er vurdert som ikke tilfredsstillende ved funksjonstesting på befaringsdagen. Det er observert en del merker, tidligere innfestninger og slitasje for rommet. Tiltak må påregnes grunnet alder.

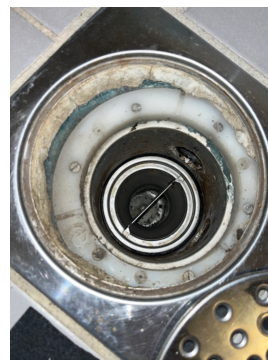
### TG 2 Sluk, membran og tettesjikt

Eldre sluk av plast med synlig klemring.  
Ved overflatesøk i våtsonen til dusj registreres ingen unormale verdier.

- Mer enn halvparten av forventet brukstid er passert på membranløsningen.
  - Mer enn halvparten av forventet brukstid er passert på slukløsningen.
- Tilstandsgrad vurderes da membranen har passert sin forventede levetid og ikke er dokumentert.

- Overvåk tilstanden jevnlig. For å få tilstandsgrad 0 eller 1 må slukløsningen skiftes ut og sannsynligvis må også membransjiktet skiftes/utbedres. Det er imidlertid vanskelig å si noe om tidspunktet for når dette er nødvendig.
- Det er viktig å merke seg at levetiden til en membran varierer basert på kvalitet, installasjon og bruk. Eldre membraner kan bli sprø og sprekke opp, noe som fører til at de mister sin vanntettende funksjon. Dette kan resultere i vannlekkasjer gjennom vegger og gulv og fuktskader.

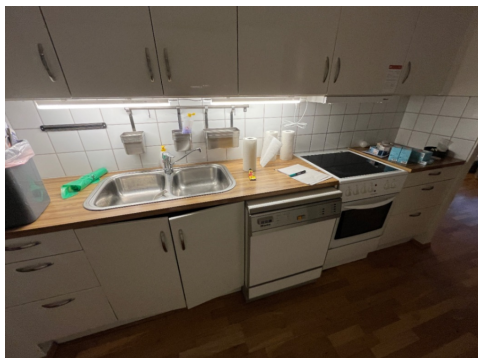
- Det er påvist skader på overflater/kjøkkeninnredning utover normal slitasjegrad.
- Det er påvist skader/fuktskjolder i kjøkkengulvet.

Det er observert skader på skrog under oppvaskkum. For gulvet registreres det skader etter tidligere fukt på gulv. Ved overflatesøk for fukt registreres det ingen unormale verdier.

- Det er ikke behov for utbedringstiltak.
- Det må påregnes lokal utbedring/utskifting.

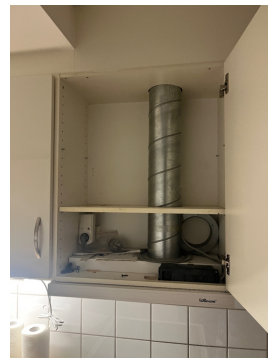
#### TG 1 Avtrekk

Ventilator fra Villavent koblet mot felles anlegg.  
Normal bruksslitasje. Ukjent alder.

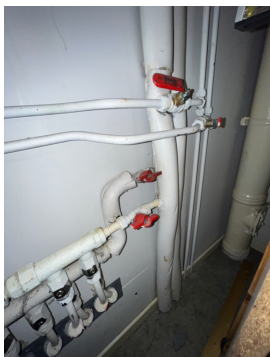
- Det er påvist at eventuelt lekkasjevann fra rør i rør system ikke ledes til sluk eller annen kompenserende løsning.
- Mer enn halvparten av forventet brukstid er passert på innvendige vannledninger.

Rør i rør med fordelerstokk er plassert i bod, ingen lekkasjestopper eller skap med avrenning til sluk er montert for rørene.

- Det bør foretas tiltak på anlegget som sikrer bedre løsning på eventuelt lekkasjevann fra rør i rør system.
- I forbindelse med oppgradering av våtrom vil det være naturlig med utskifting av rør.
