Tilstandsrapport

Enebolig
  Kildeveien 51, 1852 MYSEN
  INDRE ØSTFOLD kommune

# gnr. 263, bnr. 97

Befaringsdato: 12.11.2024

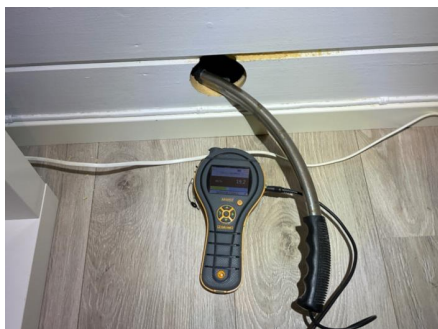
Deler av underetasjen befinner seg under terrenget og det er påforingsvegger mot yttervegg. Det gjennomført 2 ulike hullboringer hvor målte fuktverdier er litt over de anbefalte verdiene. På bakgrunn av målingene ble det brukt en hammerelektrode hvor piggene ble slått inn i bunnsvillen, uten å påvise noen unormale forhold. Det er benyttet glava som isolasjon dirkete mot grunnmur, denne var fuktig på befaring.

- Det er påvist indikasjoner på noe fuktgjennomtrenging inn i kjellermur.

Målinger viser indikasjoner på fukt, men uten at det ble påvist råteskader fra området.

Hulltaking fra soverom mot sør.

- Det påviste fuktnivå gir grunn til å overvåke konstruksjonen jevnlig for å se utvikling over tid, og eventuelt foreta tiltak for å unngå fuktskader.

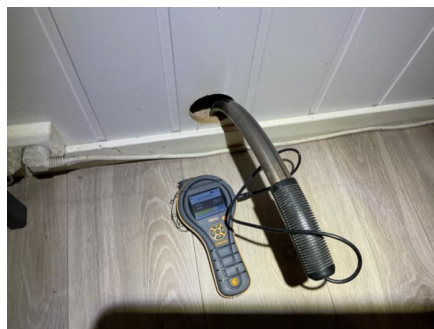
Soverom 2 ved siden av uisolert lagerrom

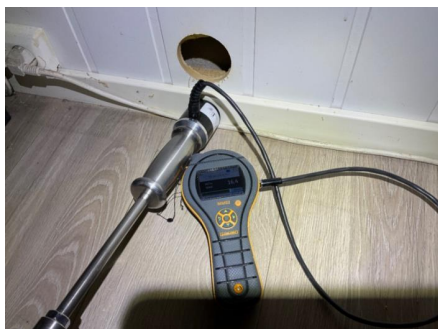
Bruk av hammerelektrode fra soverom mot sør.

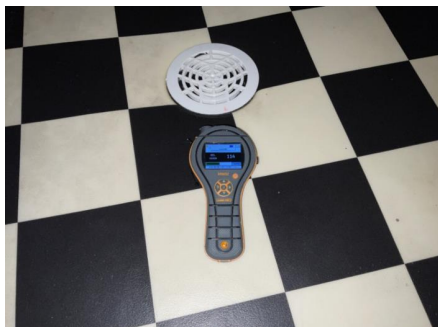
KJELLER > BAD

- Det er påvist at flisfuger har riss/sprekker.
- Det er påvist avvik i fallforhold til sluk i forhold til krav i forskrift på byggetidspunktet.

Da det ikke er synlig membran i overgang mellom klemring og sluk, kan det ikke fastslås at dette er utført riktig. Dersom overgang mellom sluk og klemring ikke er tett vil det dersom vannet stiger tilstrekkelig i sluket kunne komme vann inn i konstruksjonen som kan medføre en fuktskade. Eier har ikke kunnet fremvis dokumentasjon på utførelsen som kan bekrefte at overgangen mellom sluk og klemring er tett og utført riktig. Innebygd badekar mangler en dreneringsspalte. Det var ikke mulig å se om badekar hadde sluk eller var tilkoblet via avløpsrør.

Badet får en TG3 grunnet manglende synlig membran i hovedsluket midt i rommet. Badet fungerer med avviket, men det gis ingen garantier for manglende tettesjikt. Det vil være anbefalt å lage en dreneringsspalte for at lekkasjevann under badekar skal kunne renne til sluk.

En totalrenovering av badet vil ligge på mellom kr 250-350.000,-

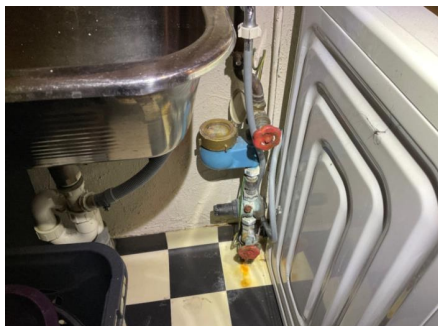
Stoppekran og vannmåler

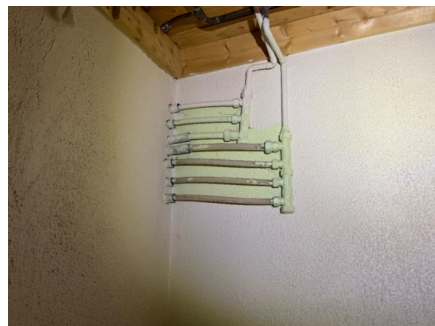
Vegg bak åpen fordelerstokk skal ihht. Forskirft ha godkjent tettesjikt. Da dette er en kjeller med murvegger begrenses skadeomfanget ved en eventuell lekkasje, men det gis ingen garantier for manglende godkjent tettesjikt. Vannledninger bør monteres i et fordelskapp.

Åpen fordelerstokk

• I forbindelse med oppgradering av våtrom vil det være naturlig med utskiftning av rør.
