Kildeveien 51, 1852 MYSEN

**Trømborg - Fin familiebolig i
veletablert og barnevennlig
område.**

Tilstandsrapport

Befaringsdato: 12.11.2024

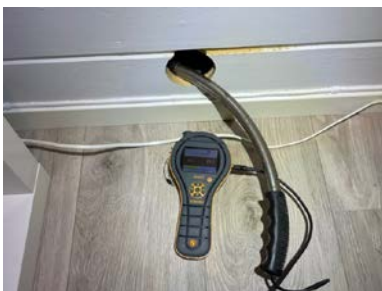
Deler av underetasjen befinner seg under terrenget og det er påforingsvegger mot yttervegg. Det gjennomført 2 ulike hullboringer hvor målte fuktverdier er litt over de anbefalte verdiene. På bakgrunn av målingene ble det brukt en hammerelektrode hvor piggene ble slått inn i bunnsvillen, uten å påvise noen unormale forhold. Det er benyttet glava som isolasjon dirkete mot grunnmur, denne var fuktig på befaring. Punktet må sees i sammenheng med 'Drenering'

- Det er påvist indikasjoner på noe fuktgjennomtrenging inn i kjellermur.

Målinger viser indikasjoner på fukt, men uten at det ble påvist råteskader fra området.

Hulltaking fra soverom mot sør.

- Det påviste fuktnivå gir grunn til å overvåke konstruksjonen jevnlig for å se utvikling over tid, og eventuelt foreta tiltak for å unngå fuktskader.

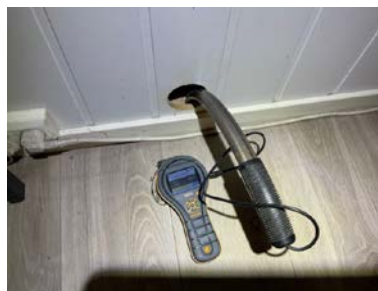
Soverom 2 ved siden av uisolert lagerrom

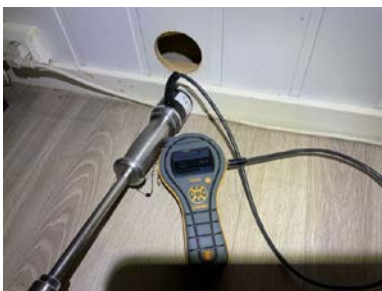
Bruk av hammerelektrode fra soverom mot sør.

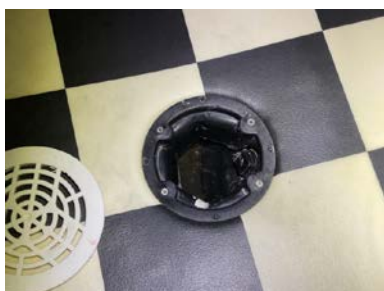
KJELLER > VASKEROM

- Innredning har store skader/er ødelagt.

TG 3 Sanitærutstyr og innredning

- Påviste skader må utbedres.

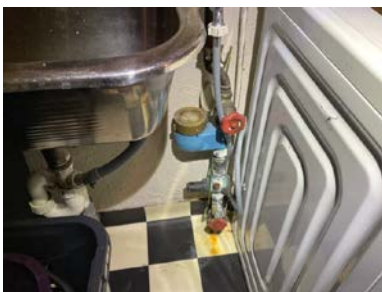
Stoppekran og vannmåler

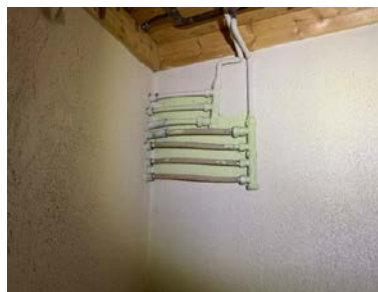
- I forbindelse med oppgradering av våtrom vil det være naturlig med utskiftning av rør.
- Vegg bak åpen fordelerskapp skal ihht. Forskrift ha godkjent tettesjikt. Da dette er en kjeller med murvegger begrenses skadeomfanget ved en eventuell lekkasje, men det gis ingen garantier for manglende godkjent tettesjikt. Vannledninger bør monteres i et fordelerskap.

Åpen fordelerskapp
