# Tilstandsrapport

Boligbygg med flere boenheter

Smedgata 32 A, 1850 MYSEN

Befaringsdato: 23.09.2024

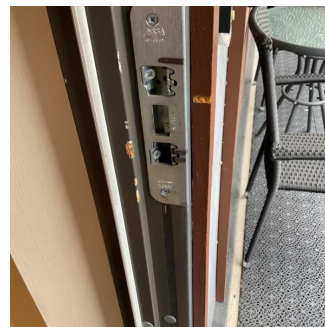
Små sår i dørkarm v/ låsebeslag

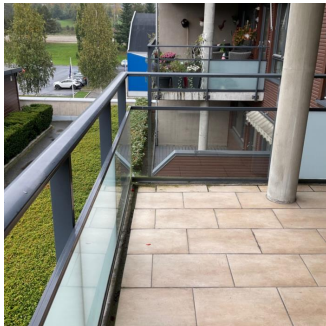
Høyde på rekkverk er målt til 1,09 m  
- Åpning er målt til 26 cm

- Åpninger i rekkverk må endres for å tilfredsstille krav på byggemeldingstidspunktet.

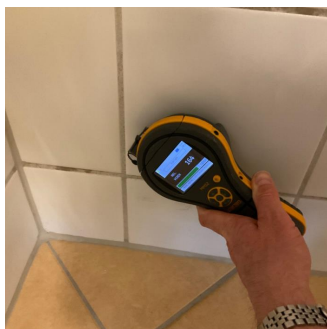
Bruk av protimeter på veggoverflate i dusjhjørnet angir normale fuktverdier

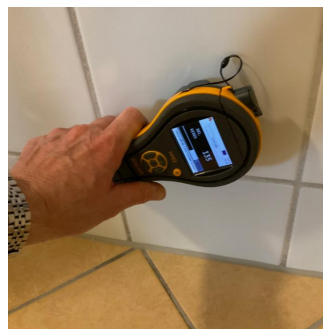
Bruk av protimeter på veggoverflate nedre del ved våtsone angir normale fuktverdier

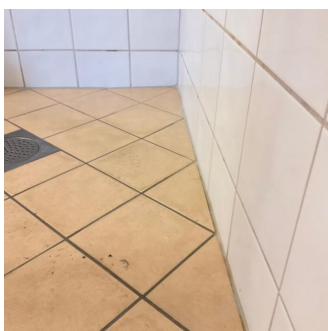
- Det er påvist at noen fliser har bom (hulrom under).
- Det er påvist andre avvik:

Felt langs vegg hvor det er ujevn overgang flis.  
Hul lyd under flis ved et lite område.

Holde gulvoverflate under oppsikt.

- Om skulle oppstå sprekker i fuger eller flis anbefales det å skifte ut fuge / flis.

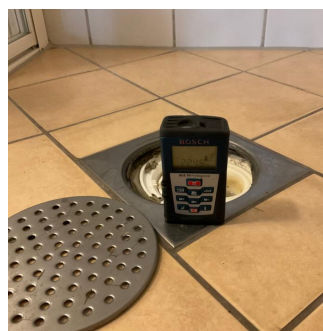
Målt høyde ved sluk \_ ok høydeforskjell til terskel

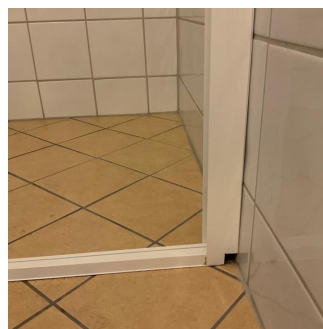
Åpning ved enden av gulvskinne for å lede evt. vann på overflate til sluk.

- Installering av tett dusjkabinett anbefales.

Det anbefales å installere dusjkabinett med avløp ført til sluk.

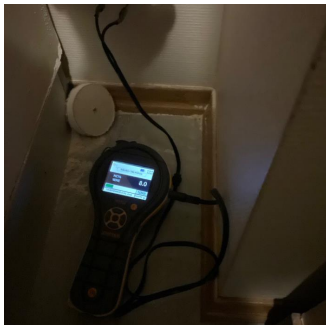
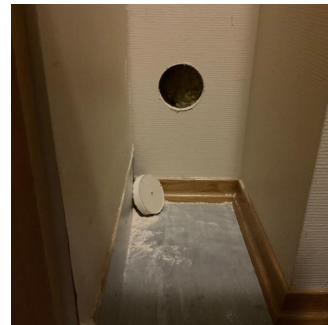
Ved bruk av Protimeter MMS 2 ble det målt normale fuktverdier på bakside av veggplate

Fuktindikator angir normale fuktverdier i isolasjon og trematerialer i Hultaking i veggplate på bod skillevegg.

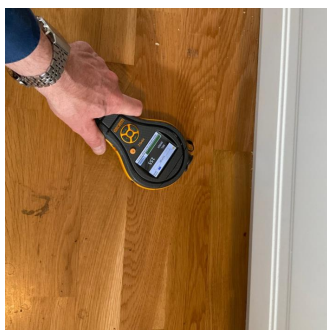
Måling med Protimeter angir normale fuktverdier på gulv foran kjøkkenbenk / oppvaskmaskin

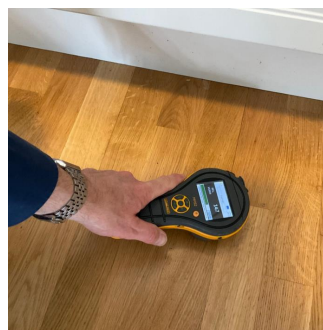
Måling med Protimeter angir normale fuktverdier på gulv foran kjøle - og fryseskap

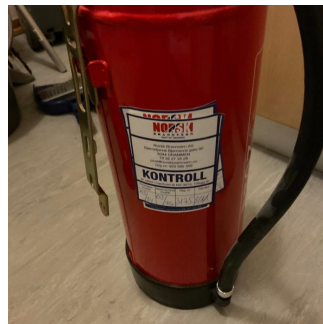
Pulverapparat er kontrollert i mars '24
