# Tilstandsrapport

Boligbygg med flere boenheter

Blystadringen 12 B, 2014 BLYSTADLIA

Befaringsdato: 13.06.2025

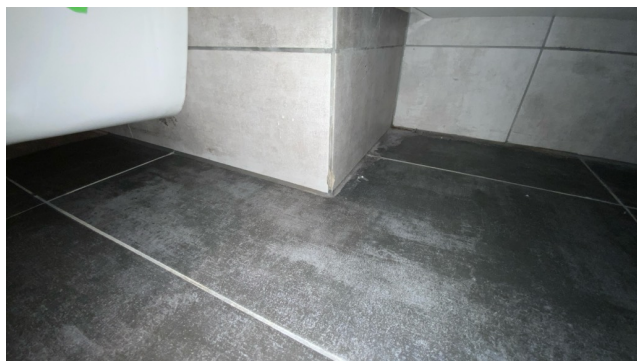
- Det er påvist sprekker i fliser.
- Det er avvik:

- Skadet flis er i et område hvor den kun utgjør et estetisk avvik.

Skadet hjørneflis.

Ingen umiddelbare tiltak ansees som nødvendig, men konstruksjoner bør holdes under jevnlig oppsyn.

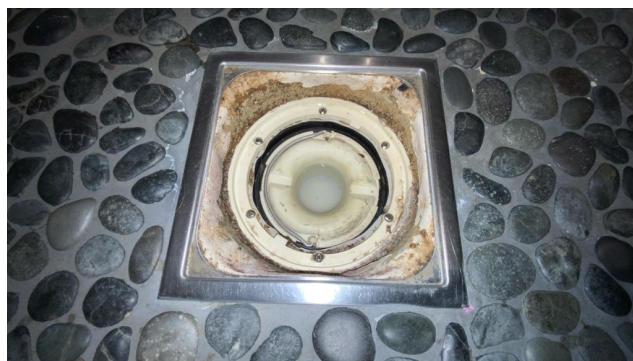
Det er plastsluk og banemembran med dokumentert utførelse. Klemte funksjon i sluk. Faktura på utført sveisemembran er fremlagt.

Kontroll av sluk.

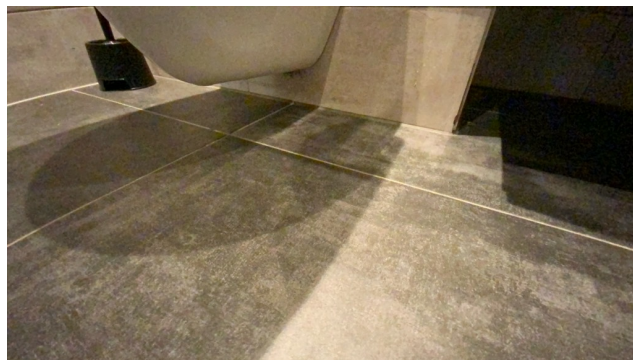
- Det er ikke påvist tilfredsstillende løsning for å synliggjøre lekkasje fra innebygget sistene.

Lekkasjespalte på innebygget sistene bør opparbeides.

- Uten dreneringsløsning/lekkasjesikring kan lekkasjer pågå over lang tid uten å bli oppdaget. Dette kan føre til omfattende fuktskader i omkringliggende byggematerialer.
- Det må gjøres tiltak for å lukke avviket.

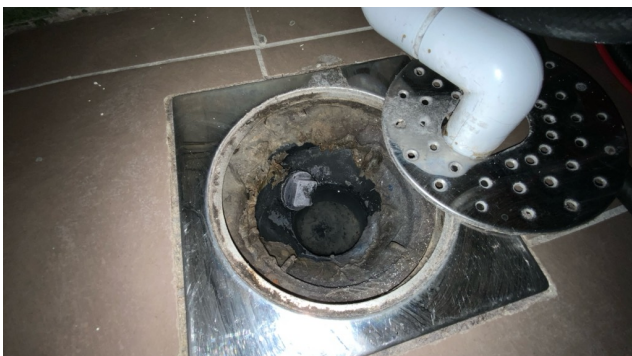
Eldre vaskerom fra opprinnelig før 1997. Ingen dokumentasjon på vaskerommets oppføring foreligger. Gjenstående forventet levetid ansees som utgått der kommende oppussing av våtrommet i sin helhet med nytt sluk, nytt belegg/membran, innredning og overflater m.m på kort sikt er påregnelig. Direkte vannbelastning på gulv bør unngås der det er manglende tetthet på overganger generelt der vannbelastning på gulv kan medføre skader i tilstøtende konstruksjoner. Sluk fra byggeår der levetid ansees som utgått. Fliser på gulv og malte flater på vegg. Naturlig ventilasjon. Opplegg til vaskemaskin. Benkeplate med utslagsvask. Tg 3 er satt grunnet at vaskerom er fra opprinnelig før 1997 og regler fra ny avhendingslov 2022 med synlige avvik på de tekniske utførelser. Vaskerom er dog fungerende for dagligdags bruk iht. eiers opplysninger.

- Manglende oppgradering av våtrommet medfører høy risiko for at konstruksjonene ikke vil tåle vanlig bruk av vann eller lekkasjer. Dette kan føre til fuktskader på tilstøtende konstruksjoner.
- Våtrommet må totalrenoveres. Alle forhold med tettesjikt, våtsone, sluk m.m. må dokumenteres.

Kontroll av sluk.

Kostnadsestimat: 100 000 - 300 000

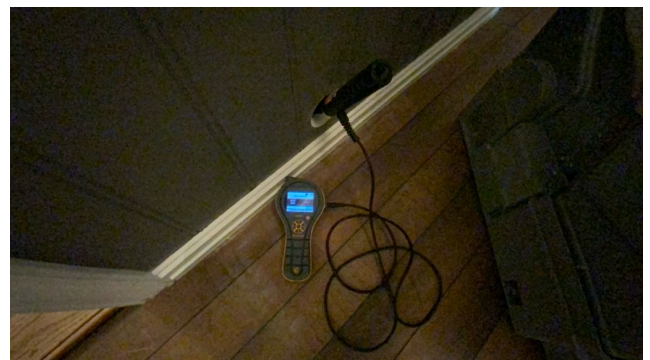
Hulltaking er foretatt uten å påvise unormale forhold. Hulltaking er foretatt ved/i Gang.

Utført hulltaking.

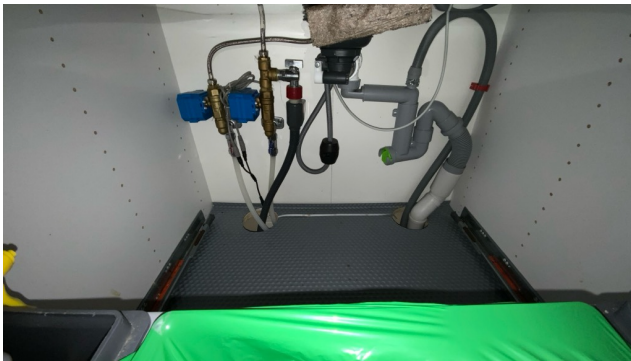
Vannrør fra 2014 på bad og 2021 på kjøkken av materialtype pex og kobber. Fordelerskap på vaskerom. Waterguard i benkeskap på kjøkken for god sikring av lekkasjevann. Alder er normalt i seg selv en vurderingskriterie hva angår slitasjegrad. Videre bemerkes at bunnledninger av den årsak følgelig heller ikke er kontrollert.

Besiktigelse av røropplegg.
