Bjerkelundsveien 45

Tilstandsrapport

Eierskifte

Boligtype: Enebolig

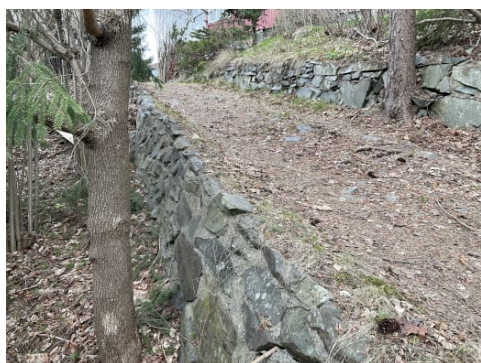
6.3 Støttemur

Støttemur i naturstein langs oppkjørselen til gårdsplassen.

Det registreres skjevhet/ retningsavvik som antas å være som følge av jordtrykk eller telebelastning. Det er risiko for en skadeutvikling.

For å kartlegge om skaden er under utvikling må observasjon over tid foretas.

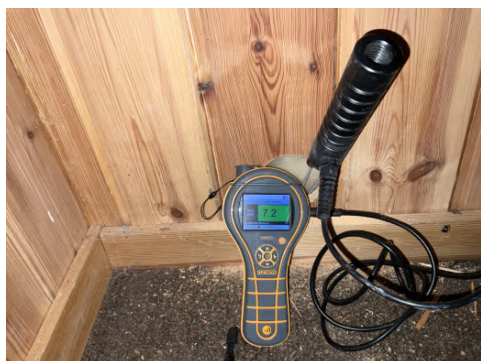
6.4 Rom under terreng

Ved fuktmåling i treverk i forbindelse med hulltaking, måles det et fuktinnhold som er under faregrensen for utvikling av skader.

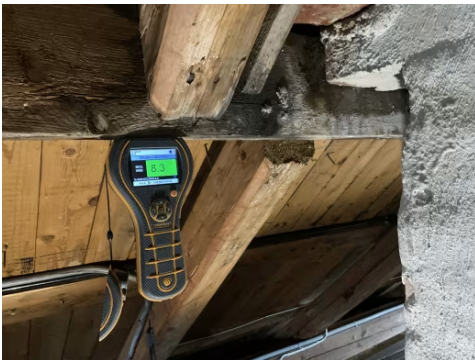
6.8 Loft (konstruksjonsoppbygging)

Type loft	Kaldtloft
Loft med adkomst via luke med skyvestige.	
Er det tegn til fukt fra lekkasjer eller kondensering på overflater?	Nei
Er det tegn til sopp/råte eller spor etter skadedyr?	Nei
Er det tegn på tilstrekkelig ventilering av konstruksjonen?	Nei
Er det tegn på tilstrekkelig tetting rundt gjennomføringer i konstruksjonen?	Nei

Med bruk av fuktmåler, måles ingen fukt i området rundt fuktmerkene og forholdene vurderes å være gamle forhold.

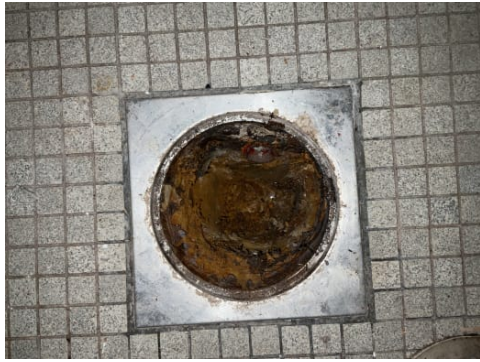
6.23 Våtrom: Bad/wc 2. etasje

Det er behov for totalrenovering av våtrommet!

Det er sprekk i toalettsisternen.

Det er foretatt fuktsøk på vegger og det ble ikke registrert fukt, men badet har ikke vært i bruk på lang tid.

Badet må totalrenoveres.
