# Tilstandsrapport

Fritidsbolig

Veståsvegen 240, 2930 BAGN

Befaringsdato: 04.09.2025

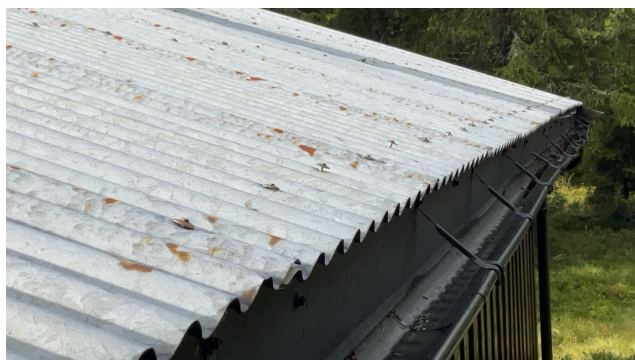
Det er registrert rustskader og spikeropptrekk med utettheter noe som tilsier at takteking bør skiftes og undertak bør etableres.

Synlig utettheter med spikeropptrekk

- Det må foretas tiltak for å lukke avviket.

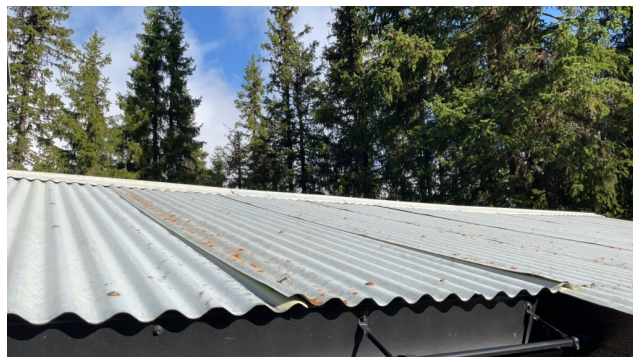
Løs skjøtende med fare for klapping

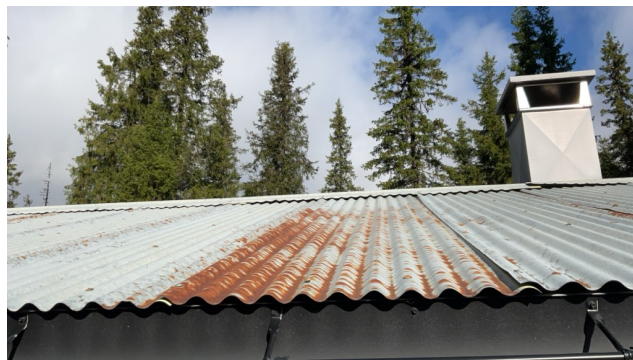
Rustskade på tekking

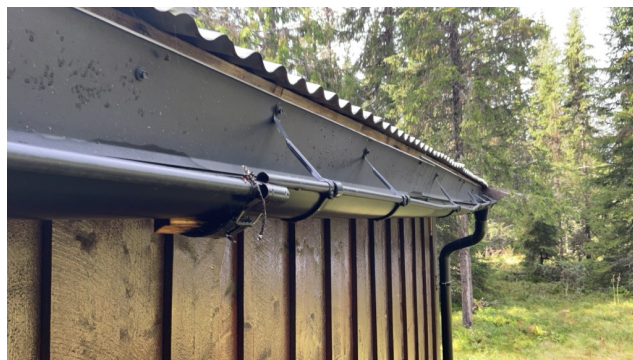
- Det er ikke tilfredsstillende bortledning av vann fra taknedløp ved grunnmur.
- Det mangler tilfredsstillende adkomst til pipe for feier.
- Det er påvist andre avvik:

Nedbøyning av takrenne

- Det må foretas tiltak for å lukke avviket.

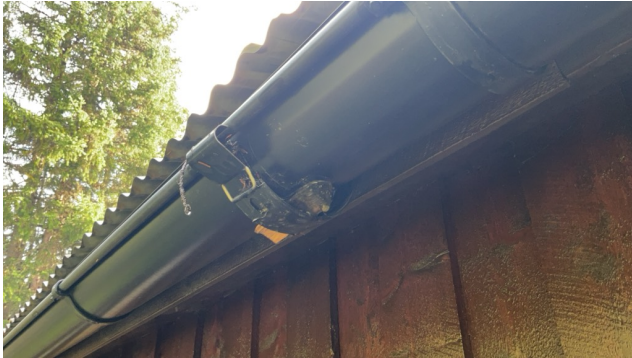
Utetthet i skjøt

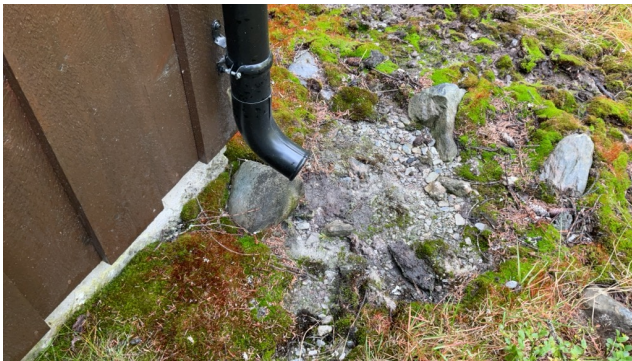
Takvann bør ledes vekk fra bygningskropp

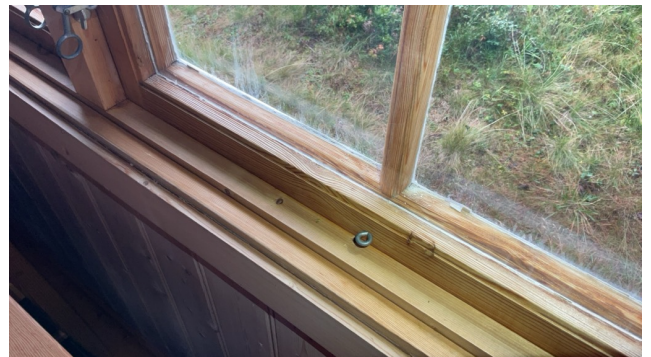
Vedlikeholdsbehov av vinduer

- Det må foretas tiltak for å lukke avviket.

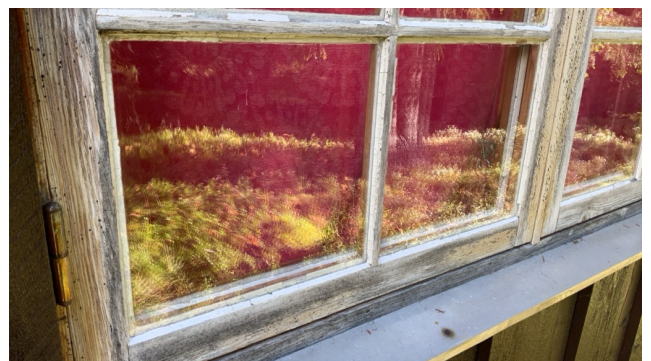
Stor grad av vedlikeholdsbehov og evt. utskifting bør vurderes

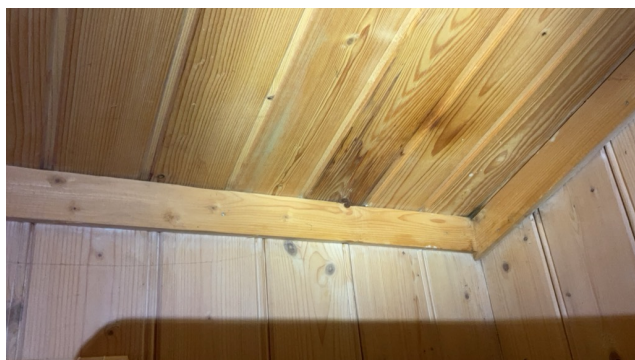
Fra stue ble det registrert fuktskjold i overgang himling mot vegg.

Fuktskjold i himling mot vegg i stue

- Det må foretas tiltak for å lukke avviket.

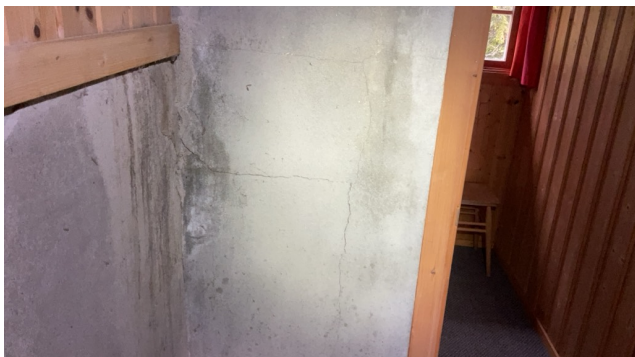
- Det er påvist brennbart materiale nærmere enn 300 mm fra sotluke/feieluke.
- Det er påvist sprekker og/eller riss i pipe.
- Ildfast plate mangler på gulvet under sotluke/feieluke på pipe.
- Mer enn halvparten av forventet brukstid er passert på pipe.

Sprekkdannelse i pipe

- Det må foretas tiltak for å lukke avviket.
- Det bør foretas nærmere undersøkelser av pipeløp.
- Pipe kan ikke brukes før den er utbedret forskriftsmessig.
- Det anbefales å montere ildfast plate under luker på pipe.

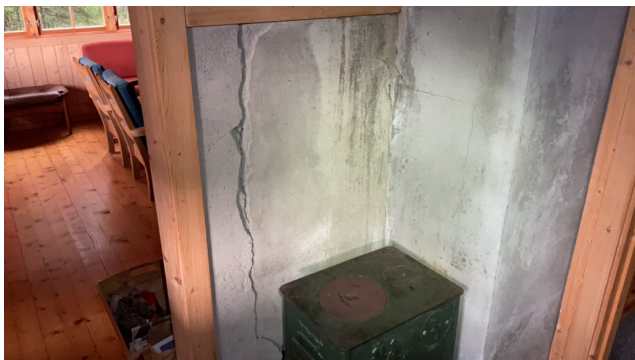
Fuktmerker på pipestamme, ved fuktmåletaking med overflatesøk var det fuktutslag og årsak er fukt fra overgang yttertak til pipe. Sprekker og setningsskader i brannmur.

Sprekker og setningsskader i brannmur

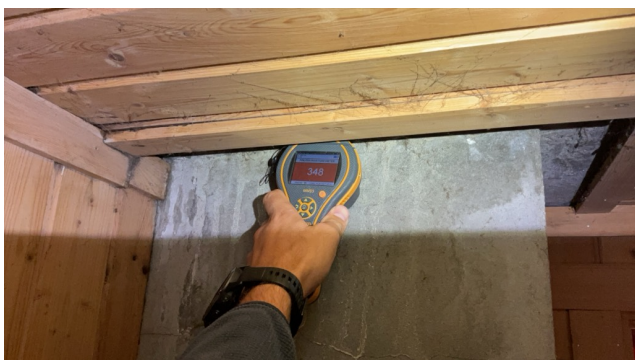
Fuktmerker på pipestamme, ved fuktmåletaking med overflatesøk var det fuktutslag der tiltak må foretas

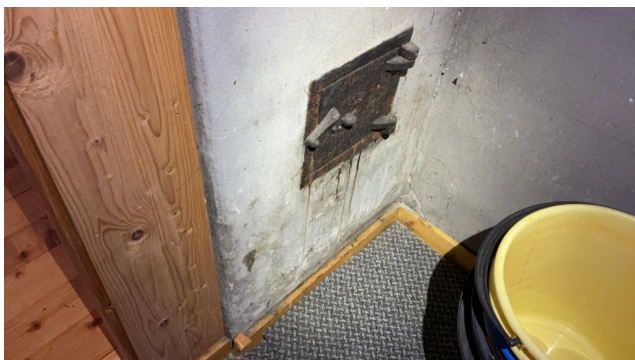
Manglende ubrennbar plate til sotluke og rust/fuktmerker fra sotluke. Brennbart materiale er etablert inntil pipe og ikke egnet

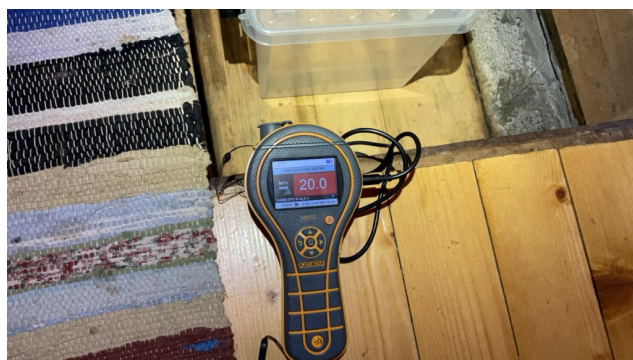
- Det er ikke adkomst til krypkjelleren og den er ikke undersøkt innvendig. Kryp Kjeller regnes for å være en risikokonstruksjon som er utsatt for fukt- og råteskader i bunnsvill, trebjelkelaget og andre tilstøtende konstruksjoner, på grunn av fuktighet fra grunnen og kondensering ved temperaturforskjeller. Selv om det ikke er avdekket tegn på skader, betyr ikke dette nødvendigvis at det ikke foreligger skader i eller i forbindelse med krypkjelleren.
- Det er stedvis påvist fuktnivå som tilsier at konstruksjonen kan ha fuktskader.
- Kryp Kjeller har en uavklart situasjon, konstruksjon med skadepotensiale

Fra luke i gulv til matkjøl i kryprom fra kjøkken var det fuktskjolder på luke, ved fuktmåletaking av bjelker i kryprom var det fuktutslag noe som viser tegn til at kryprom og gulvkonstruksjon kan ha fuktskader.

- Overvåk konstruksjonen jevnlig. Avviket kan medføre behov for tiltak, men bør observeres over tid.
- Ytterligere undersøkelser må foretas for å få kartlagt tilstanden og omfanget på eventuelle skader.
- Vær oppmerksom på denne risikoen, overvåk tilstanden og undersøk dette nærmere, helst med hjelp av en fagkyndig.

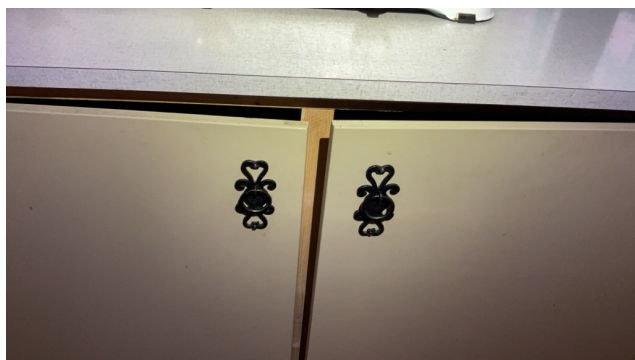
Skjevheter i innredning der dører lar seg ikke lukke

- Det er påregnelig med utskiftning/utbedringer av kjøkkeninnredningen.

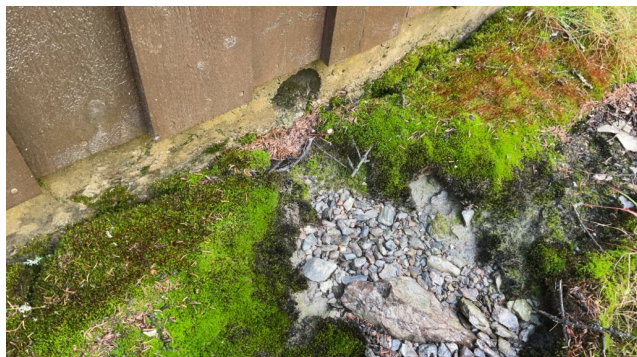
Fundamentert på terreng som var vanlig på oppføringstidspunkt. Dette er en risikokonstruksjon med henhold fuktpåkjenninger og bevegelser fra tele/setninger fra grunn, som er årsaksammenheng med registrert skjevhet i hytta.

Fuktpåvirkning på yttermurer, fuktpåkjønning over tid har påvirkning av levetid og registrert lav høyde på mur der kryprom vil kreve tilstrekkelig ventilering som bør undersøkes og fare for fuktopptrekk fra mur

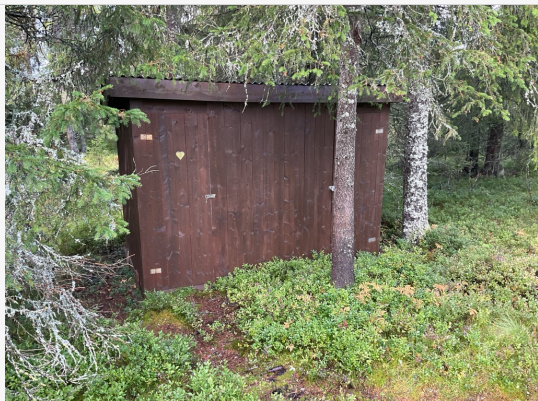
### Uthus

Bygning bygget i enkle konstruksjoner, bør ettersees vinterstid jmf snøtyngde. Bygning er preget av elde. Satt på terreng og utsatt for tele/setninger i grunn som er årsak til skjevheter der bla dører tar i terreng med begrenset åpning. Yttervegger ligger nært terreng med fuktpåkjenning fra grunn mot gulv og yttervegger.
