# Tilstandsrapport

Enebolig

Storgata 85, 2390 MOELV

Befaringsdato: 05.09.2025

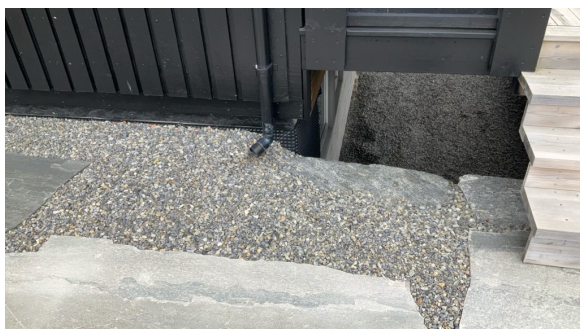
Det er ikke tilfredsstillende bortledning av vann fra taknedløp ved grunnmur.

- Overvåk tilstanden jevnlig. For å få tilstandsgrad 0 eller 1 må beslag/renner/nedløp skiftes ut, men tidspunktet for når dette er nødvendig er vanskelig å si noe om.
- Andre tiltak:
  - Takvann som ikke ledes vekk fra bygning påfører konstruksjonene (ringmur, grunnmur, drenering og fuktsikring) unødvendig høy fuktbelastning og skader kan oppstå over tid. Anbefaler at man kobler et 3-4m langt overvannsrør til nedløpet. Røret legges oppå terrenget eller graves ned for å lede vannet vekk fra grunnmuren/bygningen.

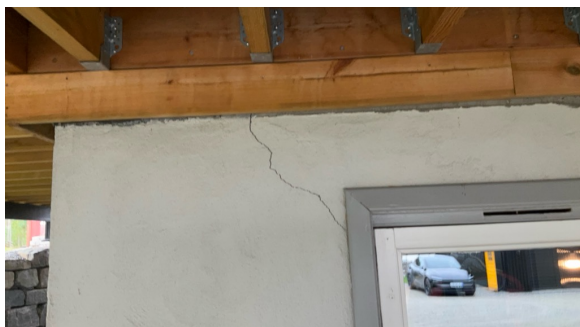
Det er påvist sprekker i murte/pussede fasader.

- Sprekker i grunnmuren må tettes.
- Sprekker kan være et symptom på setninger. Anbefaler å følge med videre utvikling.
- Pusse nedre del av yttervegg.

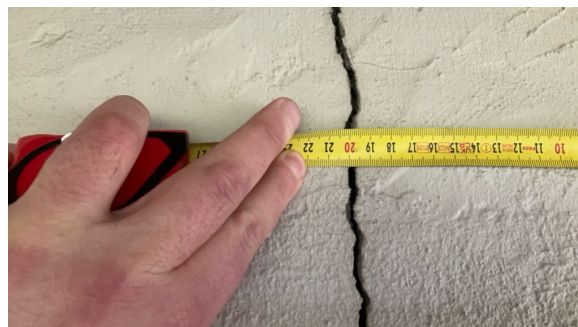
Det er påvist sprekker i murte/pussede fasader.

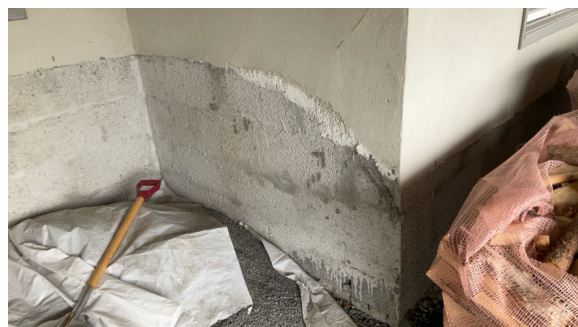
- Nedre del av yttervegg er ikke pusset.

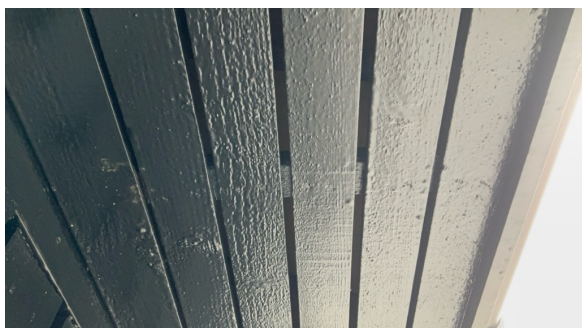
- Ikke montert insektsnett på luftespalter.

- Tiltak:
- Insektsnett bør monteres der hvor dette ikke er montert. Dette for å hindre at insekter etablerer seg på loftet/takkonstruksjon.

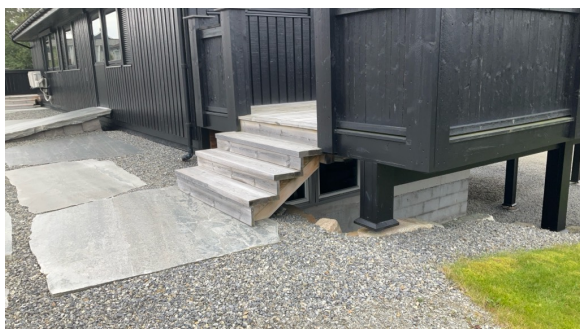
Det er ikke montert rekkverk.

- Rekkverk må monteres for å lukke avviket.

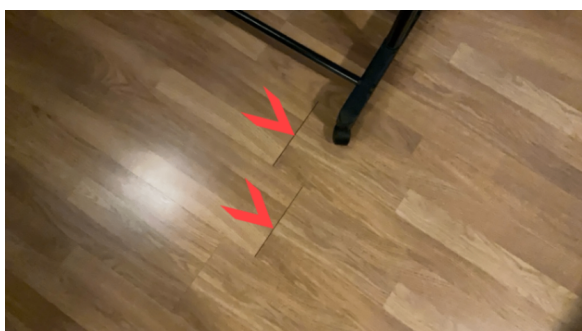
- Gulv er ikke lagt etter anvisninger. Ikke tilstrekkelig avstand/omlegg på endeskjøter. Endeskjøter har gått noe fra hverandre.

- Tiltak:
  - Om kjøper ønsker et gulv uten knirk/lyd så kreves det utbedring eller utskifting.
  - Produsentens garanti gjelder kun dersom monteringen er utført etter anvisningene. Hvis ikke, kan reklamasjoner bli avvist, og du må selv dekke kostnader for demontering og ny montering.
  - Dersom fliser eller fuger løsner ytterligere må det påregnes større kostnader rundt utskifting/oppgradering av overflater. Det må ved legging av skiferheller forventes noe bom grunnet størrelse og leggemåte. For å kartlegge tiltak må fagmann/flislegger gjøre en vurdering.

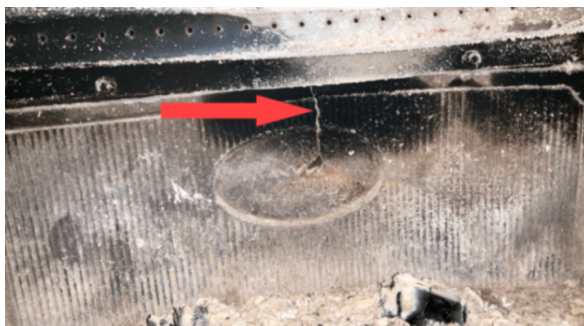
- Det registreres sprekk i brennpalte inne i peisoyv.

- Tiltak:
- Brennplate må om mulig skiftes ut. Det må gjøres tiltak for å lukke avviket.
- Det anbefales å montere ildfast plate under luker på pipe ev sette inn en sotlukestein innenfor luker. Uten en ildfast plate kan gnister eller glør som faller ut av sotluken antenne brennbart materiale.

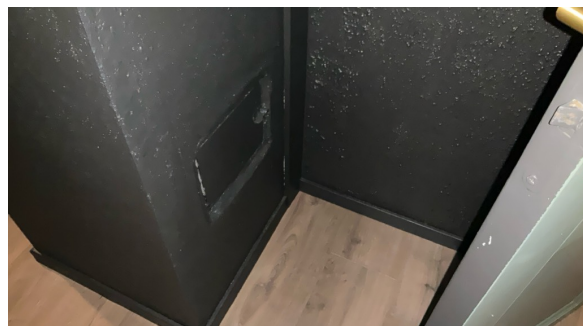
- Manglende brannsikker plate under sotluke.

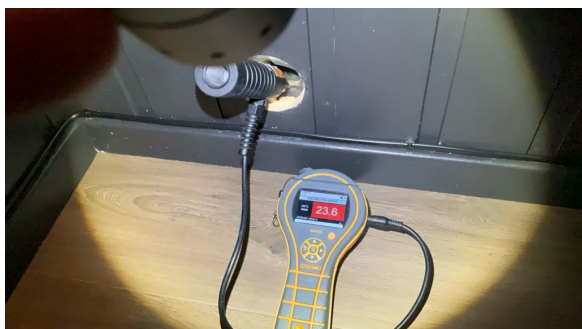
- Hulltaking og fuktmåling ble foretatt, jeg målte skadelig fukt og dette er en indikasjon på at veggen er utsatt for forhøyet fuktpåkjenning. Målingen som er gjort er å betrakte som en stikkprøve og sier bare noe om tilstanden i nærheten til området der målingen er utført.

- Tiltak:
- Ytterligere undersøkelser må foretas for å få kartlagt årsak og omfanget på eventuelle skader. Eventuelle tiltak og kostnadskonsekvens baseres på resultat av undersøkelsen.
- Plast bør ikke benyttes i påforede vegger på innside av grunnmur pga. at den hindrer uttørking av konstruksjonene hvis den blir fuktutsatt. Ved renovering av underetasje/kjeller bør plast fjernes.
- Svartpapp bør ikke benyttes i påforede vegger på innside av grunnmur da den er organisk, dette vil kunne føre til muggdannelser i konstruksjonene. Ved renovering av underetasje/kjeller bør svartpapp fjernes.

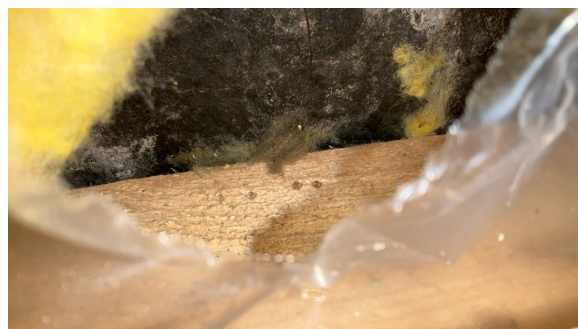
- Plast i yttervegger mot terreng, dette er ikke i henhold til dagens anbefaling pga. stor risiko for skader.
- Svartpapp liggende mot grunnmur i påforede yttervegger i rom under terreng, dette er ikke i henhold til dagens anbefaling pga. stor risiko for skader.
- Det registreres mugg på svartpapp.

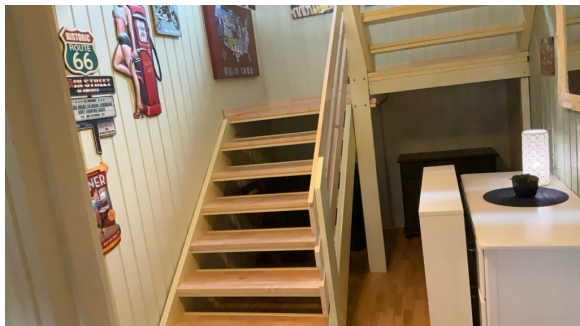
Det mangler håndløper på vegg i trappeløpet.

- Det er ikke krav om utbedring av rekkverkshøyder opp til dagens krav.
- Håndløper må monteres på vegg for å tilfredsstille krav på byggetidspunktet.
- Åpninger er såpass store at det ut ifra sikkerhetsmessige forhold anbefales å lage mindre åpninger.
- Om kjøper ønsker en trapp uten knirk/lyd så kreves det utbedring eller utskifting.

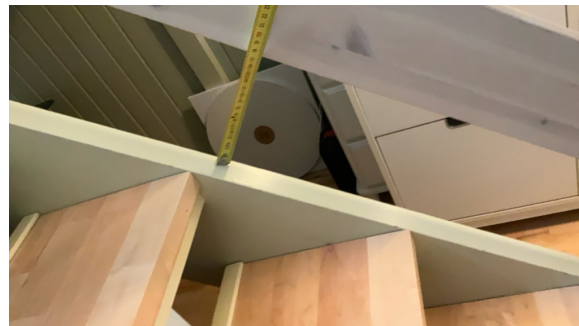
Åpninger i rekkverk er større enn dagens forskriftskrav til rekkverk i trapper.

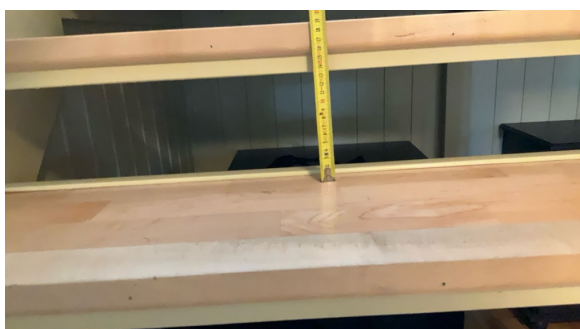
Åpninger mellom trinn i innvendig trapp er større enn dagens forskriftskrav

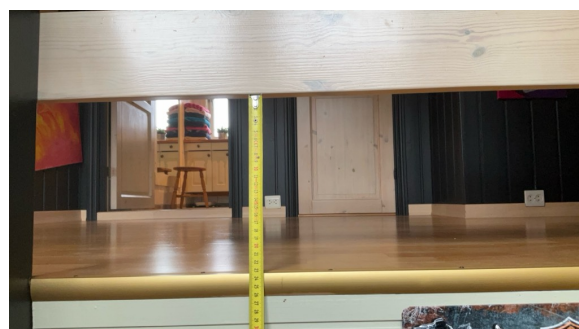
Åpninger i rekkverk er større enn dagens forskriftskrav til rekkverk i trapper.

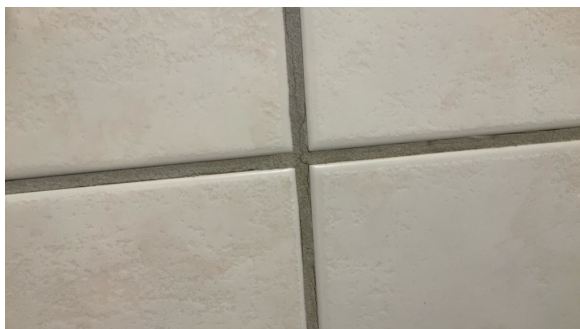
- Det er registrert riss/sprekker i fuger.

- Tiltak:
- Det anbefales ytterligere undersøkelse av fagperson som kan gi en vurdering av om det er nødvendig med utbedring. Riss/sprekker i fuger kan være en indikasjon på avvik i bakenforliggende konstruksjon. Det vil være viktig å vurdere eventuell skade på underliggende membran ved å utbedre/ ikke utbedre avviket.

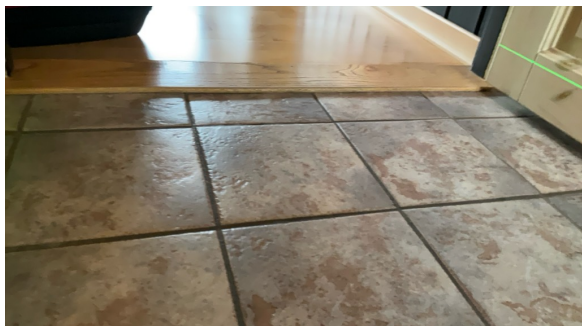
- Det er ikke tilstrekkelig sikring av lekkasjevann ved dørterskel.

- Ved eventuell lekkasje er det fare for at vann ikke føres til sluk. Fuktskader på konstruksjon kan oppstå. Gulvet skal avgrenses av en oppkant med vanntett sjikt på minst 25 mm på alle sider, unntatt mot døråpning der oppkanten må være minst 15 mm over ferdig gulv. Oppkant ved døråpning er under 15mm over ferdig gulv. Ved lekkasje fra installasjon i rommet vil det være stor sannsynlighet for at lekkasjevann vil trenge inn i tilstøtende konstruksjoner. Det anbefales å gjøre tiltak for å sikre at lekkasjevann går til sluk.

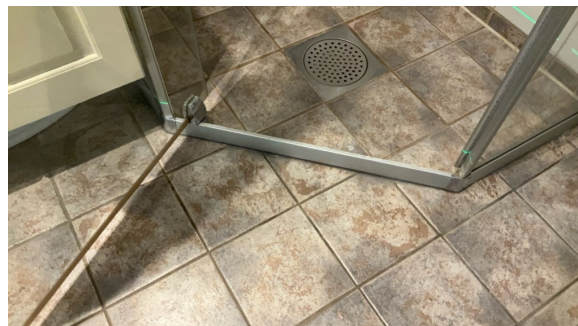
- Gulvet har hindring for lekkasjevann til sluk. List/profil på gulvet mot dusjen, hindrer eventuelt lekkasjevann å renne til sluket.

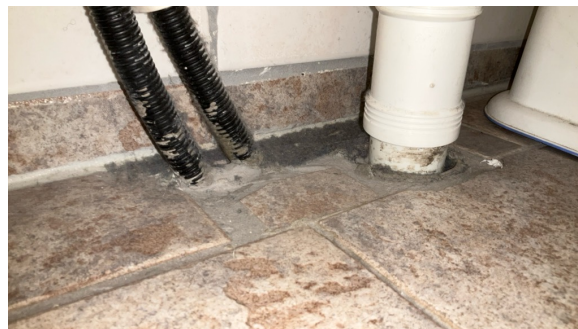
- Gjennomføringer i tettesjikt er innebygget/ tildekket og er derfor ikke mulig å vurdere uten dokumentasjon eller bygningsmessige inngrep.

Overvåk tilstanden jevnlig. For å få tilstandsgrad 0 eller 1 må tettesjiktet og slukløsning fornyes. Det er nå ingen synlige funksjonssvekkelser og tidspunktet for utskiftninger er vanskelig å si noe om. Vær oppmerksom på at defekt membran/tettesjikt og en utett slukløsning kan føre til vannskader.

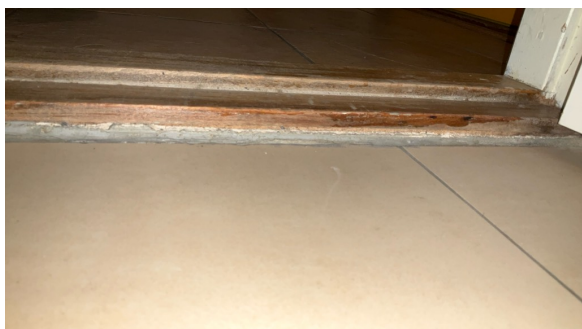
- Det er ikke tilstrekkelig sikring av lekkasjevann ved dørterskel.

- Vær oppmerksom ved bruk. Det vil sjelden være økonomisk rasjonelt å utbedre fall til sluk som et enkeltstående tiltak. Det kan forekomme vannansamlinger på gulv. Om kjøper har andre brukskrav, kreves det utbedring eller utskifting. Ved en eventuell renovering, påse at våtrommet bygges med riktig fall til sluk. Bruker av våtrommet oppfordres til å vurdere konsekvens av sin bruk.
- Ved eventuell lekkasje er det fare for at vann ikke føres til sluk. Fuktskader på konstruksjon kan oppstå. Gulvet skal avgrenses av en oppkant med vanntett sjikt på minst 25 mm på alle sider, unntatt mot døråpning der oppkanten må være minst 15 mm over ferdig gulv. Oppkant ved døråpning er under 15mm over ferdig gulv. For å lukke avviket må det etableres en membranoppkant på minimum 15mm over ferdig gulv ved terskel.

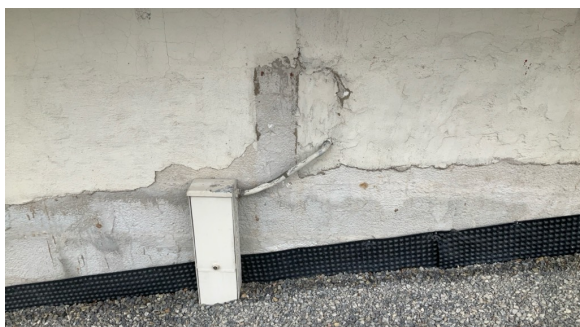
Utvendig kabel er ikke beskyttet

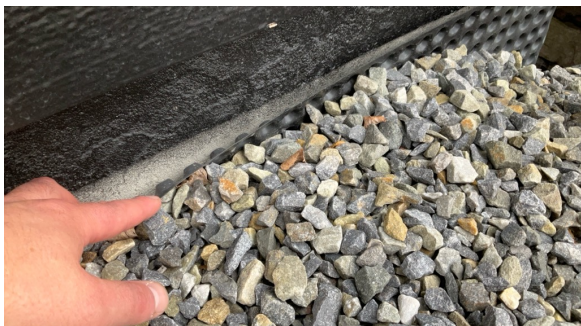
- Grunnmursplast mangler avslutningslist/klemlist over terreng, dette må monteres slik at vann ikke renner ned på innside av grunnmursplast. Vann som kommer bak grunnmursplasten kan føre til oppfukting av grunnmur, fuktskader og vanninnsig i rom under terreng.

- Tiltak:
- Avslutningslist over terreng må monteres.
- Viktig å merke seg at oppgradering av drenering/fuktsikring ikke automatisk fjerner fuktproblemer i rom under terreng da det må påregnes fuktopptrekk fra grunnen gjennom betonggulv/fundamenter/grunnmur.

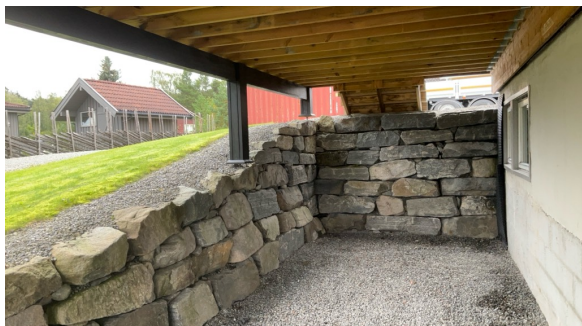
Det mangler rekkverk/annen sikring på forstøtningsmuren(e) ut ifra dagens krav.
