Storgata 85, 2390 MOELV

**MOELV - Fin enebolig med 4  
soverom. God utsikt og fine  
solforhold. Dobbelgarasje.**

# Tilstandsrapport

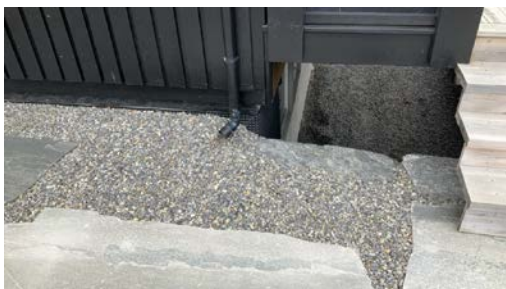
Beslag, takrenner, nedløp og vinds kier er besiktiget fra bakkeplan da det ikke er tilgang til taket som ivaretar HMS krav til sikring ved arbeider i høyden. Beslag, takrenner, nedløp og vinds kier er vurdert ut fra alder og det som er mulig å vurdere fra bakkeplan. Pipebeslag og takhatter er ikke undersøkt da besiktigelsen er gjort fra bakkeplan. Takrenner og nedløp er utført i plast.

Det er ikke tilfredsstillende bortledning av vann fra taknedløp ved grunnmur.

- Overvåk tilstanden jevnlig. For å få tilstandsgrad 0 eller 1 må beslag/renner/nedløp skiftes ut, men tidspunktet for når dette er nødvendig er vanskelig å si noe om.
- Andre tiltak:
  - Takvann som ikke ledes vekk fra bygning påfører konstruksjonene (ringmur, grunnmur, drenering og fuktsikring) unødvendig høy fuktbelastning og skader kan oppstå over tid. Anbefaler at man kobler et 3-4m langt overvannsrør til nedløpet. Røret legges oppå terrenget eller graves ned for å lede vannet vekk fra grunnmuren/bygningen.

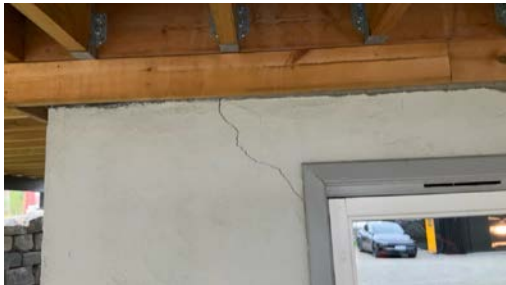
Det er påvist sprekker i murte/pussede fasader.

- Sprekker i grunnmuren må tettes.
- Sprekker kan være et symptom på setninger. Anbefaler å følge med videre utvikling.
- Pusse nedre del av yttervegg.

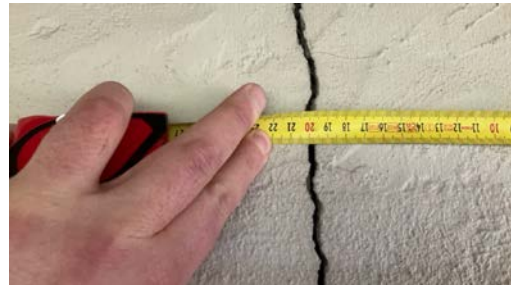
Det er påvist sprekker i murte/pussede fasader.

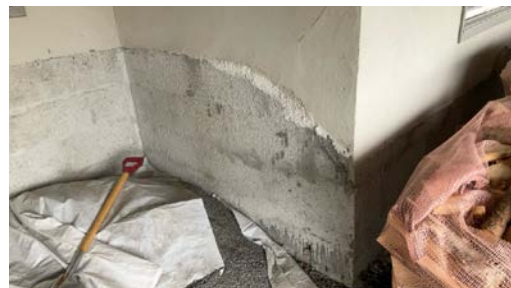
• Nedre del av yttervegg er ikke pusset.

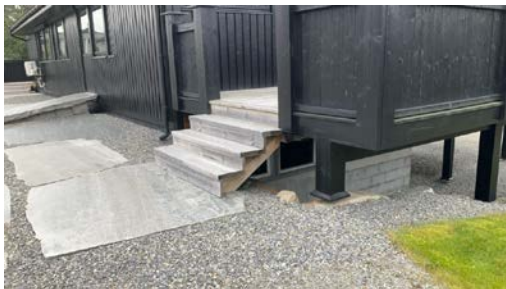
Uten rekkverk er det lettere å miste balansen og falle, noe som kan føre til skader, spesielt for barn, eldre og personer med nedsatt bevegelighet. Manglende rekkverk betyr som regel at konstruksjonen ikke er i samsvar med loven, noe som kan føre til pålegg om utbedring.

Det er ikke montert rekkverk.

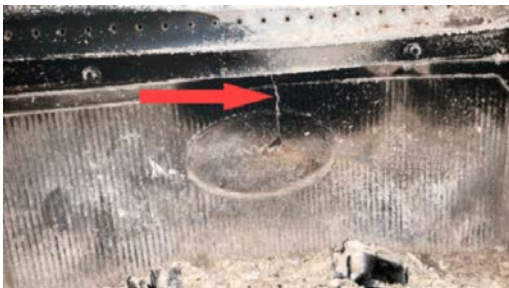
- Det registreres sprekke i brennpalte inne i peisovn.

- Tiltak:
- Brennplate må om mulig skiftes ut. Det må gjøres tiltak for å lukke avviket.
- Det anbefales å montere ildfast plate under luker på pipe ev sette inn en sotlukestein innenfor luker. Uten en ildfast plate kan gnister eller glør som faller ut av sotluken antenne brennbart materiale.

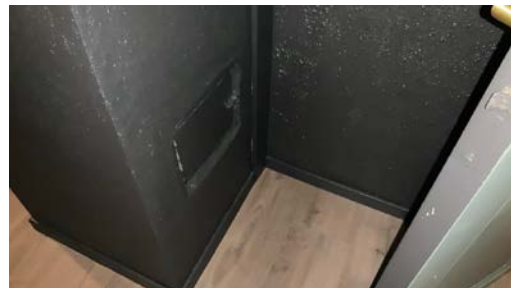
- Manglende brannsikker plate under sotluke.

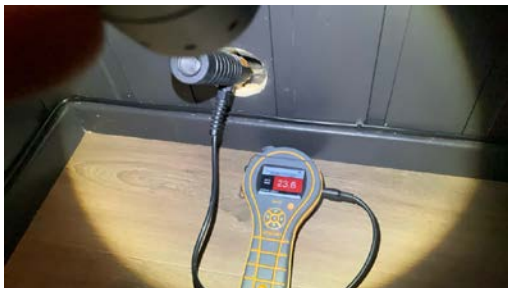
- Hulltaking og fuktmåling ble foretatt, jeg målte skadelig fukt og dette er en indikasjon på at veggen er utsatt for forhøyet fuktpåkjenning. Målingen som er gjort er å betrakte som en stikkprøve og sier bare noe om tilstanden i nærheten til området der målingen er utført.

- Tiltak:
- Ytterligere undersøkelser må foretas for å få kartlagt årsak og omfanget på eventuelle skader. Eventuelle tiltak og kostnadskonsekvens baseres på resultat av undersøkelsen.
- Plast bør ikke benyttes i påforede vegger på innside av grunnmur pga. at den hindrer uttørring av konstruksjonene hvis den blir fuktsatt. Ved renovering av underetasje/kjeller bør plast fjernes.
- Svartpapp bør ikke benyttes i påforede vegger på innside av grunnmur da den er organisk, dette vil kunne føre til muggdannelser i konstruksjonene. Ved renovering av underetasje/kjeller bør svartpapp fjernes.

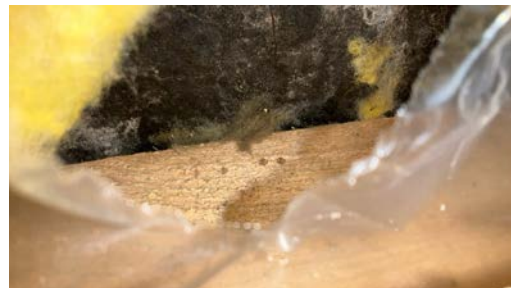
- Plast i yttervegg mot terreng, dette er ikke i henhold til dagens anbefaling pga. stor risiko for skader.
- Svartpapp liggende mot grunnmur i påforede yttervegger i rom under terreng, dette er ikke i henhold til dagens anbefaling pga. stor risiko for skader.
- Det registreres mugg på svartpapp.

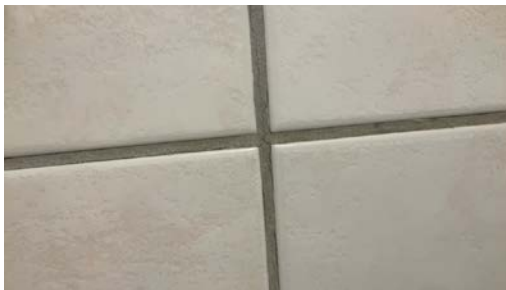
- Det er registrert riss/sprekker i fuger.

- Tiltak:
- Det anbefales ytterligere undersøkelse av fagperson som kan gi en vurdering av om det er nødvendig med utbedring. Riss/sprekker i fuger kan være en indikasjon på avvik i bakenforliggende konstruksjon. Det vil være viktig å vurdere eventuell skade på underliggende membran ved å utbedre/ ikke utbedre avviket.

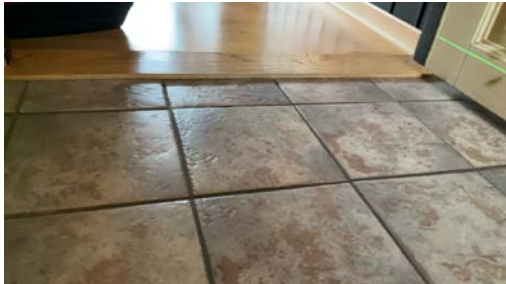
- Det er ikke tilstrekkelig sikring av lekkasjevann ved dørterskel.

- Ved eventuell lekkasje er det fare for at vann ikke føres til sluk. Fuktskader på konstruksjon kan oppstå. Gulvet skal avgrenses av en oppkant med vanntett sjikt på minst 25 mm på alle sider, unntatt mot døråpning der oppkanten må være minst 15 mm over ferdig gulv. Oppkant ved døråpning er under 15mm over ferdig gulv. Ved lekkasje fra installasjon i rommet vil det være stor sannsynlighet for at lekkasjevann vil trenge inn i tilstøtende konstruksjoner. Det anbefales å gjøre tiltak for å sikre at lekkasjevann går til sluk.

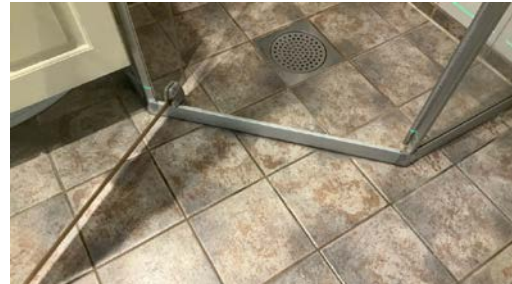
- Gulvet har hindring for lekkasjevann til sluk. List/profil på gulvet mot dusjen, hindrer eventuelt lekkasjevann å renne til sluket.

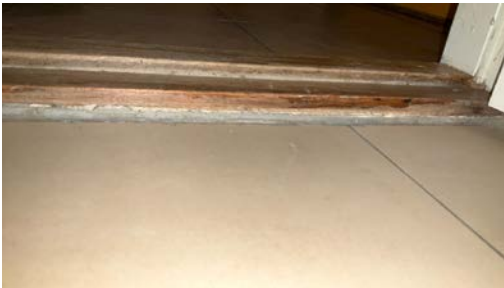
- Det er ikke tilstrekkelig sikring av lekkasjevann ved dørterskel.

- Vær oppmerksom ved bruk. Det vil sjelden være økonomisk rasjonelt å utbedre fall til sluk som et enkeltstående tiltak. Det kan forekomme vannansamlinger på gulv. Om kjøper har andre brukskrav, kreves det utbedring eller utskifting. Ved en eventuell renovering, påse at våtrommet bygges med riktig fall til sluk. Bruker av våtrommet oppfordres til å vurdere konsekvens av sin bruk.
- Ved eventuell lekkasje er det fare for at vann ikke føres til sluk. Fuktskader på konstruksjon kan oppstå. Gulvet skal avgrenses av en oppkant med vanntett sjikt på minst 25 mm på alle sider, unntatt mot døråpning der oppkanten må være minst 15 mm over ferdig gulv. Oppkant ved døråpning er under 15mm over ferdig gulv. For å lukke avviket må det etableres en membranoppkant på minimum 15mm over ferdig gulv ved terskel.

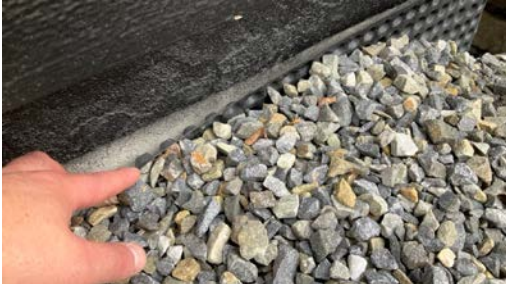
- Grunnmursplast mangler avslutningslist/klemlist over terreng, dette må monteres slik at vann ikke renner ned på innside av grunnmursplast. Vann som kommer bak grunnmursplasten kan føre til oppfukning av grunnmur, fuktskader og vanninnslag i rom under terreng.

- Avslutningslist over terreng må monteres.
- Viktig å merke seg at oppgradering av drenering/fuktsikring ikke automatisk fjerner fuktproblemer i rom under terreng da det må påregnes fuktopptrekk fra grunnen gjennom betonggulv/fundamenter/grunnmur.
