Storgata 85, 2390 MOELV

**MOELV - Fin enebolig med 4  
soverom. God utsikt og fine  
solforhold. Dobbelgarasje.**

# Tilstandsrapport

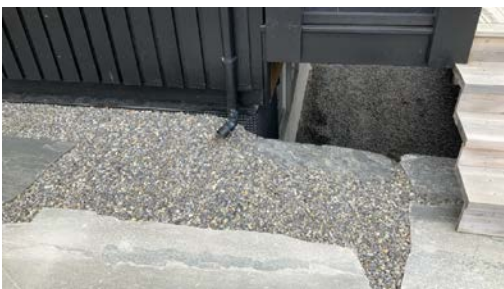
Det er ikke tilfredsstillende bortledning av vann fra taknedløp ved grunnmur.

- Overvåk tilstanden jevnlig. For å få tilstandsgrad 0 eller 1 må beslag/renner/nedløp skiftes ut, men tidspunktet for når dette er nødvendig er vanskelig å si noe om.
- Andre tiltak:
  - Takvann som ikke ledes vekk fra bygning påfører konstruksjonene (ringmur, grunnmur, drenering og fuktsikring) unødvendig høy fuktbelastning og skader kan oppstå over tid. Anbefaler at man kobler et 3-4m langt overvannsrør til nedløpet. Røret legges oppå terrenget eller graves ned for å lede vannet vekk fra grunnmuren/bygningen.

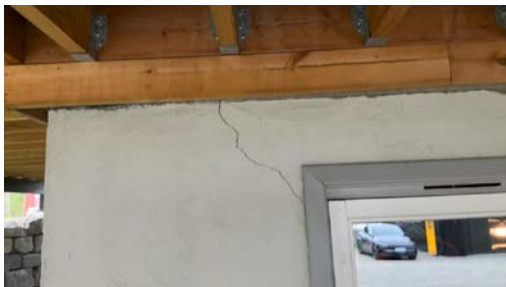
Det er påvist sprekker i murte/pussede fasader.

- Sprekker i grunnmuren må tettes.
- Sprekker kan være et symptom på setninger. Anbefaler å følge med videre utvikling.
- Pusse nedre del av yttervegg.

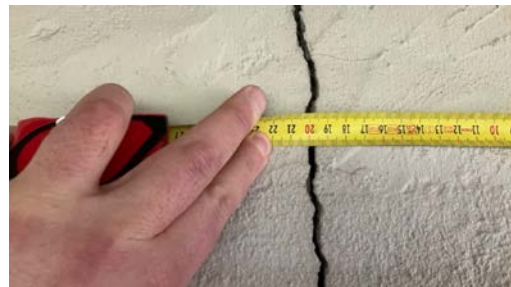
Det er påvist sprekker i murte/pussede fasader.

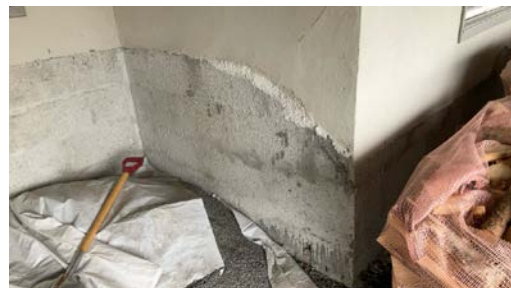
• Nedre del av yttervegg er ikke pusset.

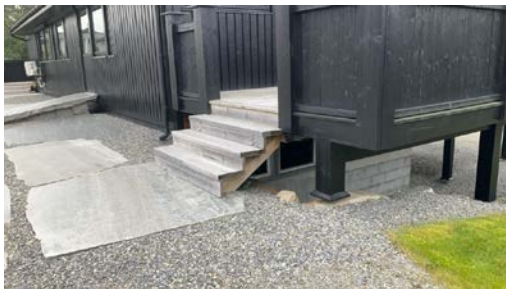
Uten rekkverk er det lettere å miste balansen og falle, noe som kan føre til skader, spesielt for barn, eldre og personer med nedsatt bevegelighet. Manglende rekkverk betyr som regel at konstruksjonen ikke er i samsvar med loven, noe som kan føre til pålegg om utbedring.

Det er ikke montert rekkverk.

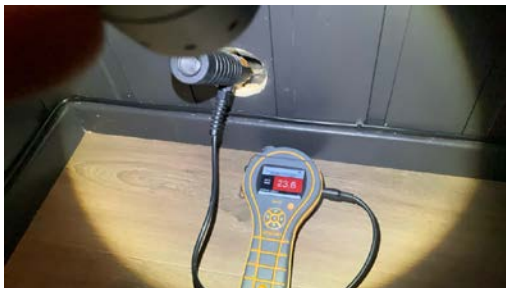
- Hulltaking og fuktmåling ble foretatt, jeg målte skadelig fukt og dette er en indikasjon på at veggen er utsatt for forhøyet fuktpåkjenning. Målingen som er gjort er å betrakte som en stikkprøve og sier bare noe om tilstanden i nærheten til området der målingen er utført.

- Tiltak:
- Ytterligere undersøkelser må foretas for å få kartlagt årsak og omfanget på eventuelle skader. Eventuelle tiltak og kostnadskonsekvens baseres på resultat av undersøkelsen.
- Plast bør ikke benyttes i påforede vegger på innside av grunnmur pga. at den hindrer uttørring av konstruksjonene hvis den blir fuktsatt. Ved renovering av underetasje/kjeller bør plast fjernes.
- Svartpapp bør ikke benyttes i påforede vegger på innside av grunnmur da den er organisk, dette vil kunne føre til muggdannelser i konstruksjonene. Ved renovering av underetasje/kjeller bør svartpapp fjernes.

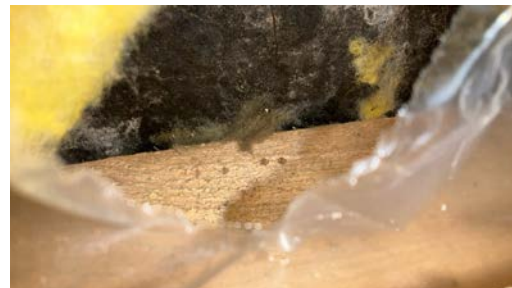
- Plast i yttervegg mot terreng, dette er ikke i henhold til dagens anbefaling pga. stor risiko for skader.
- Svartpapp liggende mot grunnmur i påforede yttervegger i rom under terreng, dette er ikke i henhold til dagens anbefaling pga. stor risiko for skader.
- Det registreres mugg på svartpapp.

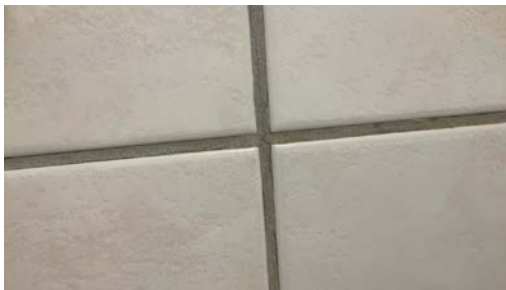
- Det er registrert riss/sprekker i fuger.

- Tiltak:
- Det anbefales ytterligere undersøkelse av fagperson som kan gi en vurdering av om det er nødvendig med utbedring. Riss/sprekker i fuger kan være en indikasjon på avvik i bakenforliggende konstruksjon. Det vil være viktig å vurdere eventuell skade på underliggende membran ved å utbedre/ ikke utbedre avviket.

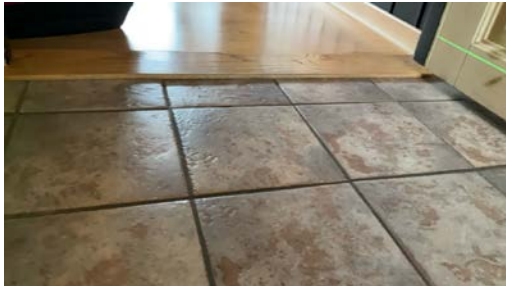
- Det er ikke tilstrekkelig sikring av lekkasjevann ved dørterskel.

- Ved eventuell lekkasje er det fare for at vann ikke føres til sluk. Fuktskader på konstruksjon kan oppstå. Gulvet skal avgrenses av en oppkant med vanntett sjikt på minst 25 mm på alle sider, unntatt mot døråpning der oppkanten må være minst 15 mm over ferdig gulv. Oppkant ved døråpning er under 15mm over ferdig gulv. Ved lekkasje fra installasjon i rommet vil det være stor sannsynlighet for at lekkasjevann vil trenge inn i tilstøtende konstruksjoner. Det anbefales å gjøre tiltak for å sikre at lekkasjevann går til sluk.

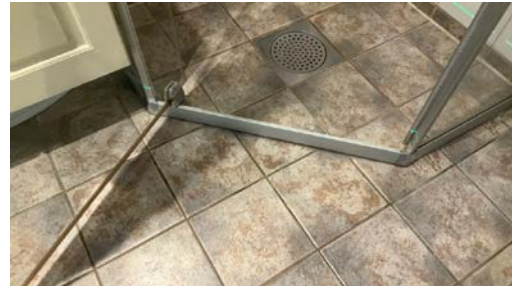
- Gulvet har hindring for lekkasjevann til sluk. List/profil på gulvet mot dusjen, hindrer eventuelt lekkasjevann å renne til sluket.

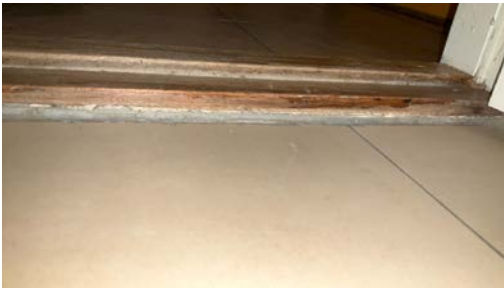
- Det er ikke tilstrekkelig sikring av lekkasjevann ved dørterskel.

- Vær oppmerksom ved bruk. Det vil sjelden være økonomisk rasjonelt å utbedre fall til sluk som et enkeltstående tiltak. Det kan forekomme vannansamlinger på gulv. Om kjøper har andre brukskrav, kreves det utbedring eller utskifting. Ved en eventuell renovering, påse at våtrommet bygges med riktig fall til sluk. Bruker av våtrommet oppfordres til å vurdere konsekvens av sin bruk.
- Ved eventuell lekkasje er det fare for at vann ikke føres til sluk. Fuktskader på konstruksjon kan oppstå. Gulvet skal avgrenses av en oppkant med vanntett sjikt på minst 25 mm på alle sider, unntatt mot døråpning der oppkanten må være minst 15 mm over ferdig gulv. Oppkant ved døråpning er under 15mm over ferdig gulv. For å lukke avviket må det etableres en membranoppkant på minimum 15mm over ferdig gulv ved terskel.

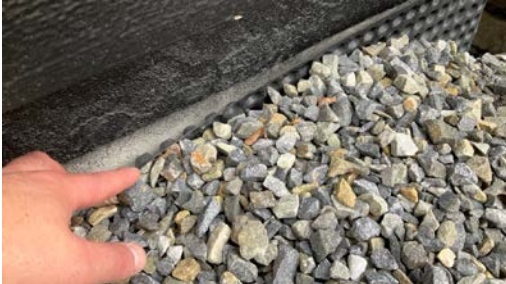
- Grunnmursplast mangler avslutningslist/klemlist over terreng, dette må monteres slik at vann ikke renner ned på innside av grunnmursplast. Vann som kommer bak grunnmursplasten kan føre til oppfukning av grunnmur, fuktskader og vanninnslag i rom under terreng.

- Tiltak:
- Avslutningslist over terreng må monteres.
- Viktig å merke seg at oppgradering av drenering/fuktsikring ikke automatisk fjerner fuktproblemer i rom under terreng da det må påregnes fuktopptrekk fra grunnen gjennom betonggulv/fundamenter/grunnmur.
