Storgata 85, 2390 MOELV

**Sentralt beliggende enebolig med stor terrasse og utsikt. Dobbelgarasje. 4 soverom og 2 bad.**

# Tilstandsrapport

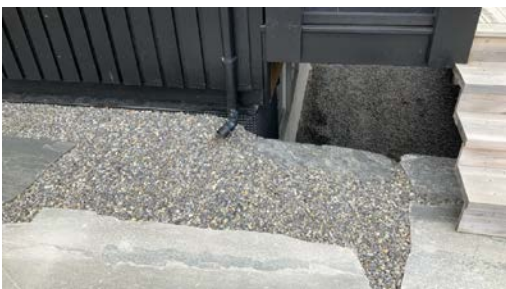
Det er ikke tilfredsstillende bortledning av vann fra taknedløp ved grunnmur.

- Overvåk tilstanden jevnlig. For å få tilstandsgrad 0 eller 1 må beslag/renner/nedløp skiftes ut, men tidspunktet for når dette er nødvendig er vanskelig å si noe om.
- Andre tiltak:
  - Takvann som ikke ledes vekk fra bygning påfører konstruksjonene (ringmur, grunnmur, drenering og fuksikring) unødvendig høy fuktbelastning og skader kan oppstå over tid. Anbefaler at man kobler et 3-4m langt overvannsrør til nedløpet. Røret legges oppå terrenget eller graves ned for å lede vannet vekk fra grunnmuren/bygningen.

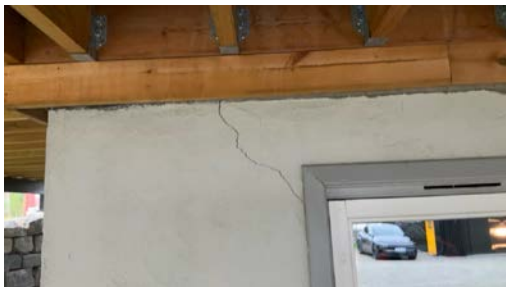
Det er påvist sprekker i murte/pussede fasader.

- Sprekker i grunnmuren må tettes.
- Sprekker kan være et symptom på setninger. Anbefaler å følge med videre utvikling.
- Pusse nedre del av yttervegg.

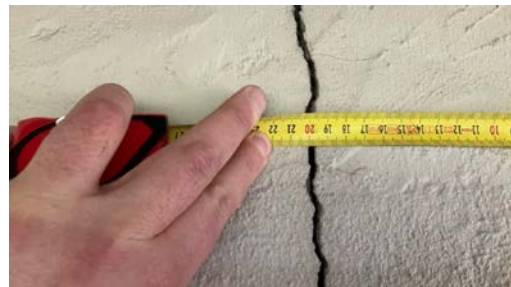
Det er påvist sprekker i murte/pussede fasader.

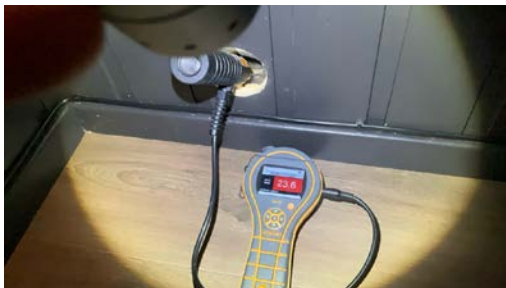
- Hulltaking og fuktmåling ble foretatt, jeg målte skadelig fukt og dette er en indikasjon på at veggen er utsatt for forhøyet fuktpåkjenning. Målingen som er gjort er å betrakte som en stikkprøve og sier bare noe om tilstanden i nærheten til området der målingen er utført.

- Tiltak:
- Ytterligere undersøkelser må foretas for å få kartlagt årsak og omfanget på eventuelle skader. Eventuelle tiltak og kostnadskonsekvens baseres på resultat av undersøkelsen.
- Plast bør ikke benyttes i påforede vegger på innside av grunnmur pga. at den hindrer uttørring av konstruksjonene hvis den blir fuktsatt. Ved renovering av underetasje/kjeller bør plast fjernes.
- Svartpapp bør ikke benyttes i påforede vegger på innside av grunnmur da den er organisk, dette vil kunne føre til muggdannelser i konstruksjonene. Ved renovering av underetasje/kjeller bør svartpapp fjernes.

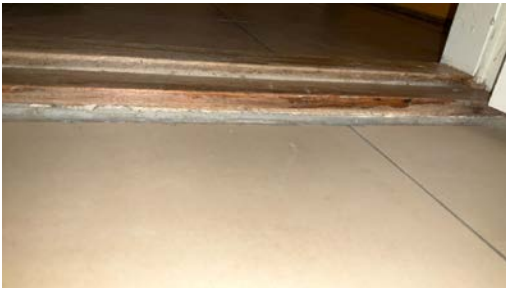
- Det er ikke tilstrekkelig sikring av lekkasjevann ved dørterskel.

- Vær oppmerksom ved bruk. Det vil sjelden være økonomisk rasjonelt å utbedre fall til sluk som et enkeltstående tiltak. Det kan forekomme vannansamlinger på gulv. Om kjøper har andre brukskrav, kreves det utbedring eller utskifting. Ved en eventuell renovering, påse at våtrommet bygges med riktig fall til sluk. Bruker av våtrommet oppfordres til å vurdere konsekvens av sin bruk.
- Ved eventuell lekkasje er det fare for at vann ikke føres til sluk. Fuktskader på konstruksjon kan oppstå. Gulvet skal avgrenses av en oppkant med vanntett sjikt på minst 25 mm på alle sider, unntatt mot døråpning der oppkanten må være minst 15 mm over ferdig gulv. Oppkant ved døråpning er under 15mm over ferdig gulv. For å lukke avviket må det etableres en membranoppkant på minimum 15mm over ferdig gulv ved terskel.
